Tilstandsrapport

Eierseksjon

Kingos gate 9, 0457 OSLO

Oppdragsnr.: 11256-2218

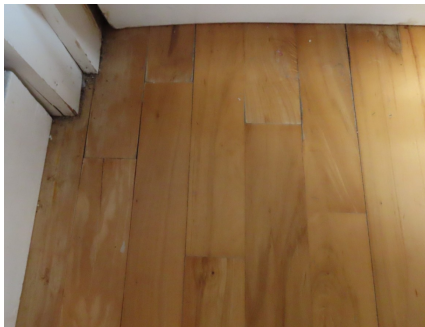
⚠ TG 3 Overflater

Eldre overflater. Parketten i kjøkkenet er fuktskadet.

Skadet parkett i kjøkkenet

Parketten i kjøkken/stue må byttes.

Kostnadsestimatet gjelder kun bytte av skadet parkett.

Kostnadsestimat: 20 000 - 100 000
