Toreskyrkjavegen 196 3660 RJUKAN

Tilstandsrapport Eierskifte

Boligtype: Leilighet i 4-mannsbolig

Byggeår: 2008

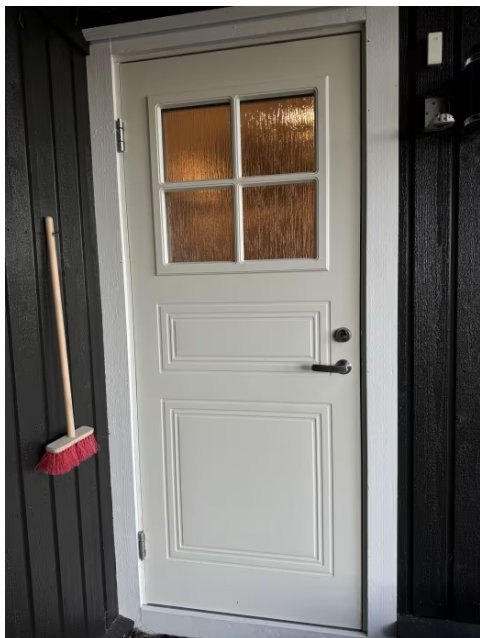
Ytterdør.

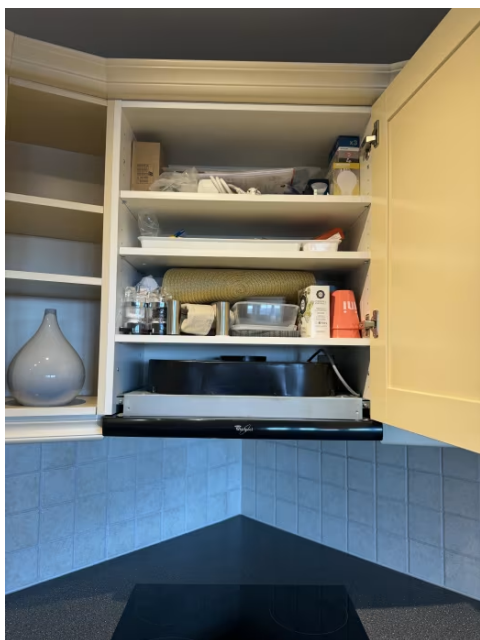
Ventilator med kullfiltervifte.

Over koketopp er det etablert en vifte med kullfilter. Viften sender ikke brukt luft ut men gjennom et filter og ut i rommet igjen. Etter krav i NS3600 skal det settes TG2 på ventilator med kullfilter. For at det skal kunne settes TG0-1 må det etableres forsert avtrekk. Enten i form av ventilator med utlufting via vegg/tak, eller mekanisk avtrekk i tillegg til vifte med kullfilter.

Det anbefales å etablere mekanisk avtrekk. Det presiseres at det bør avklares med sameiet/borettslaget om muligheten for dette.

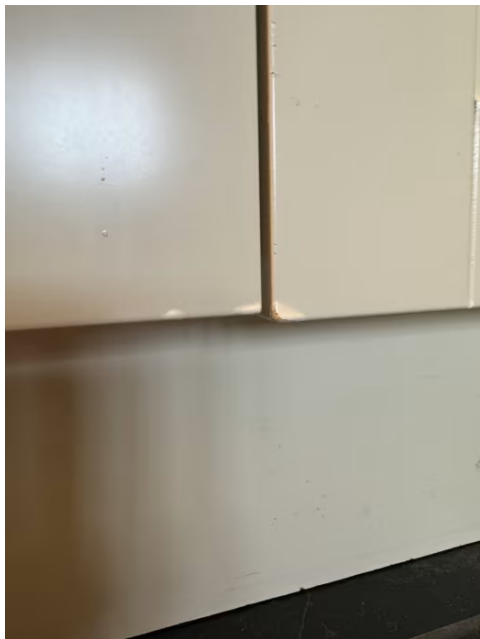
Mindre avvik.

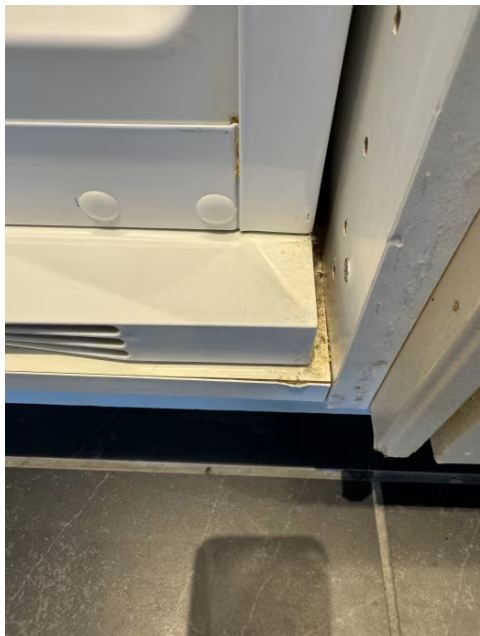
Mindre avvik.

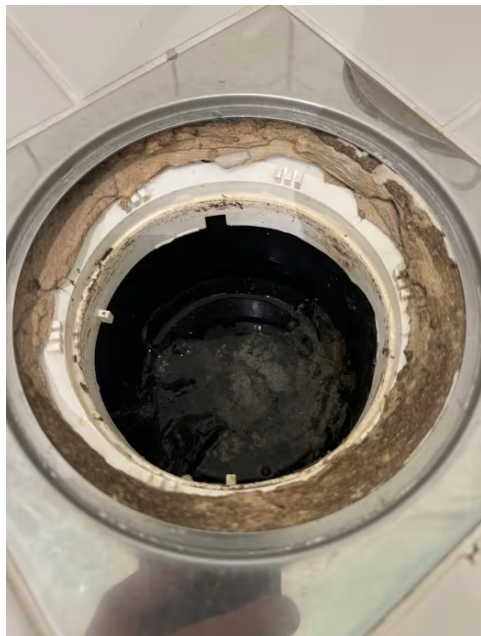
Gulvet har over 25 mm fall fra topp flis til topp sluk. Fallforhold er godkjent, men ved dusjing kan det komme litt vann ut på gulvet.

Gulvflis har flere bom (hulrom under flis) og løse fliser, særlig foran dør og i hjørnet i dusj.

Det anbefales å montere dusjkabinett for å unngå ytterligere fuktbelastning på overflater. Det bør sørges for kontrollert avrenning til sluk ved å rense sluket jevnlig.

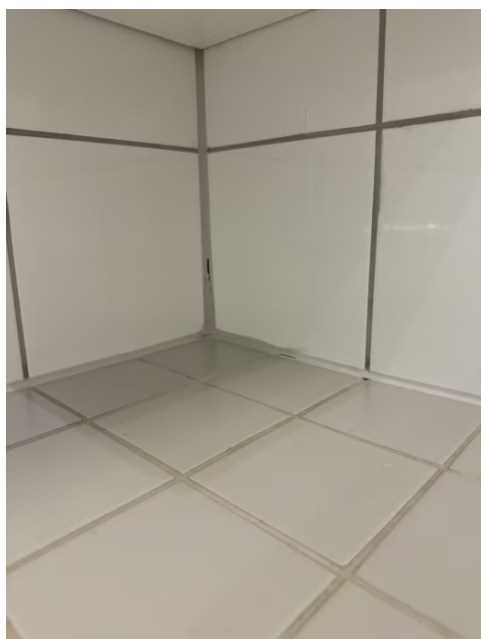
Ingen synlig membran i sluk men det er påsmurt membran på rørføring i gulv. Avvik på overflater og alder tilsier at tettesjiktet får tilstandsgrad 2.

Det er slitasje og løse fliser på gulvet i hjørnet i dusjen.

Det anbefales å montere dusjkabinett for å unngå ytterligere fuktbelastning på overflater. Det bør sørges for kontrollert avrenning til sluk ved å rense sluket jevnlig.

Rehabilitering av badet er nært forestående, det bør gjøres tiltak for å forhindre lekkasjer og skader i fremtiden.

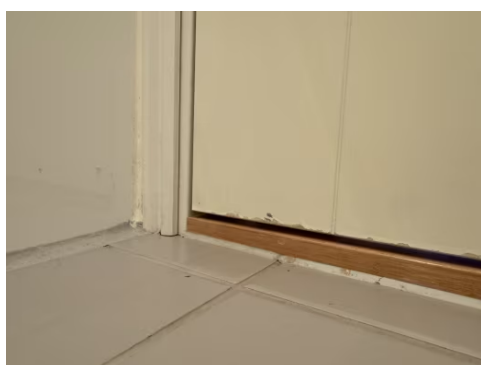
Det er fuktmerker nederst på dørbled og bom i fliser på gulvet foran dør.

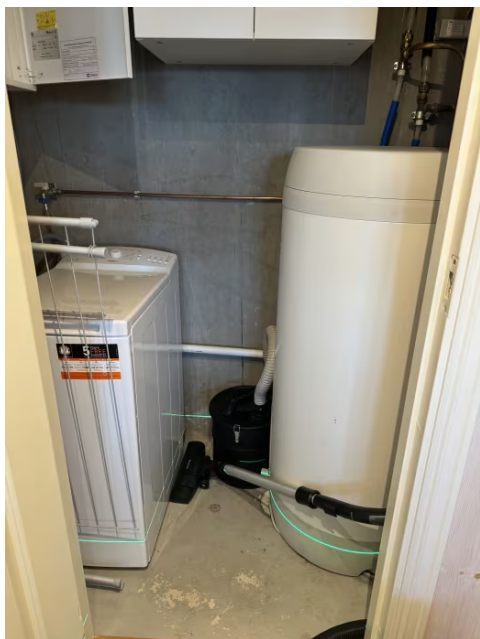
Bod/teknisk rom med varmtvannstank, vann og avløp samt sikringsskap. Det er montert inn opplegg for vaskemaskin. Rommet har sluk i gulv.

Slike bod/tekniske rom er vanlige å se på hytter, i daglig bruk fungerer rommet med nevnte avvik. Ved en eventuell vannlekkasje fra varmtvannstank, vaskemaskin eller vannrør kan vann renne inn i omliggende konstruksjon på grunn av manglende tettesjikt.

Det anbefales å legge beleg med tilstrekkelig oppkant slik at eventuelt lekkasjevann blir ledet til sluk.

Eller montere inn vannlekkasjesystem med føler og vannstopper.

Rommet bør også ha elektrisk vifte med tilluft under dørbblad.

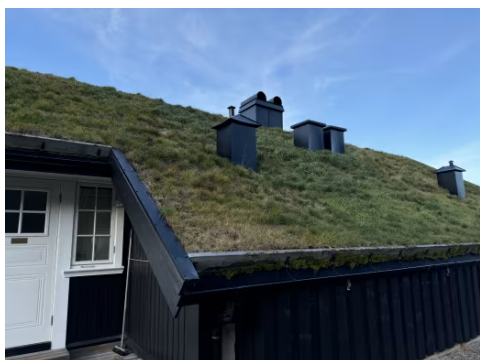
Tekking av torv ser ut til å fungere. Noe mose på torvsrokk, vedlikehold er påregnelig. Takstige for feier må monteres.

- Det må monteres takstige for feiing og kontroll av pipe, dette koster gjerne ca 10 000,-

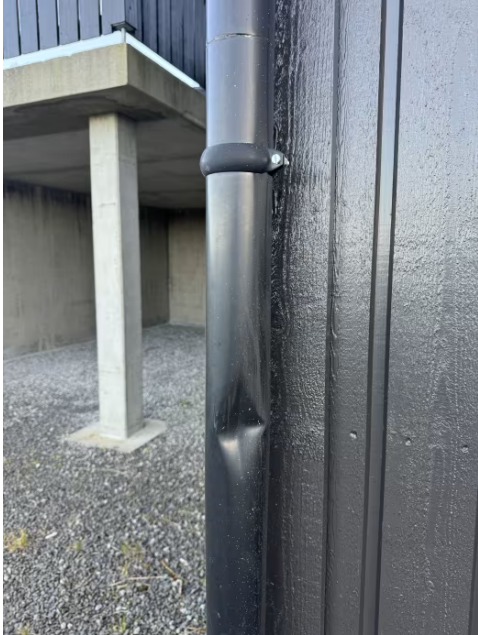
Skadet nedløpsrør.

- Takrenner og nedløpsrør er av plastbelagt stål, takvann blir ledet vekk fra bolig via utkast montert på nedløpsrør. Kun mindre skader på nedløpsrør er observert.

- Skadde nedløpsrør bør byttes ut med nye.

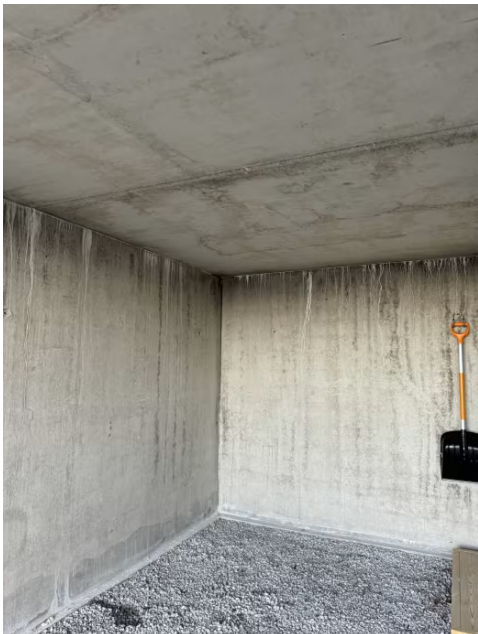
Carport med fuktmerker og salt/kalkutslag.

- Det anbefales nærmere kontroll av drenering rundt carport. Tiltak er påregnelig.

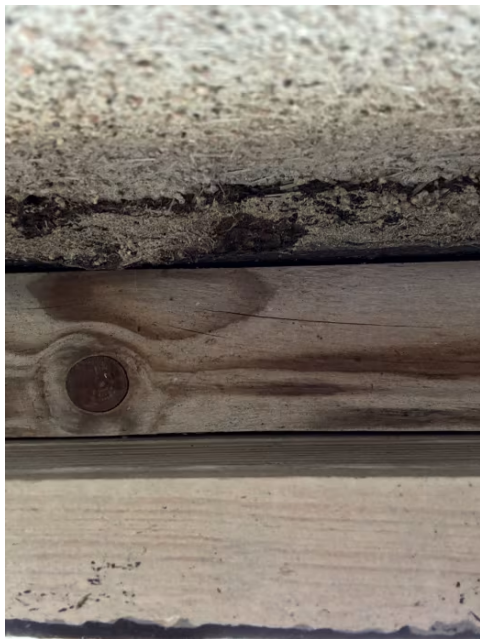
- Yttervegger av bindingsverk fra byggeår. Isolert etter standard i 2008. Kledningen er ikke luftet og dette kan forårsake skader på grunn av sen utlufting.

Kledningen er ikke luftet, fasader bør holdes under jevnlig kontroll for symptomer på skader.

- På grunn av manglende luftin bør det påregnes jevnlig kontroll og råteskadet panel må byttes ut med nytt.

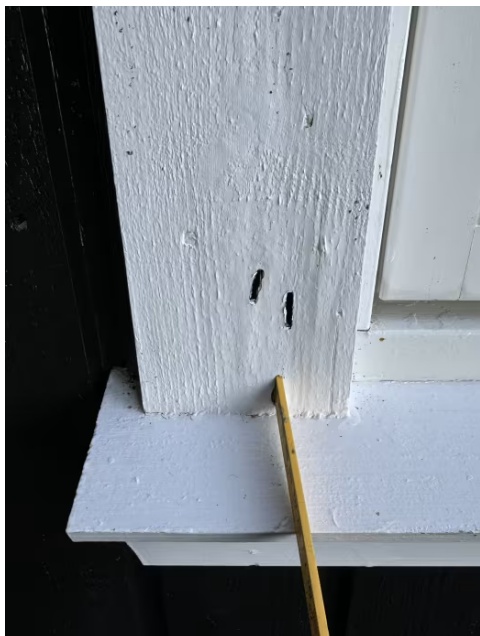
Det er observert slitasje og mindre oppsprekking. Belistning til soveromsvindu har råteskade.

Råte i belistning.
