Tilstandsrapport

Boligbygg med flere boenheter

Eivind Torps veg 2, 2408 ELVERUM

Befaringsdato: 17.12.2024

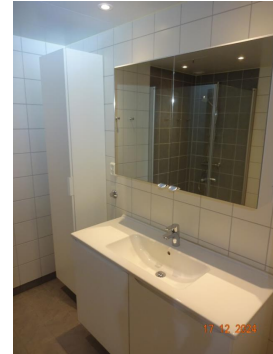
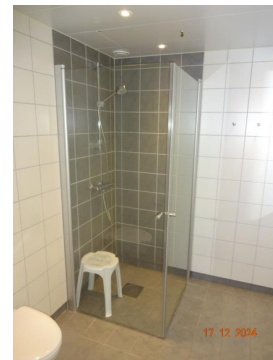
Bad/vaskerom fra byggeåret.
Fremlagt ferdigattest.
Badet er bygget ferdig på fabrikk, heist- montert i bygget under byggeperioden.

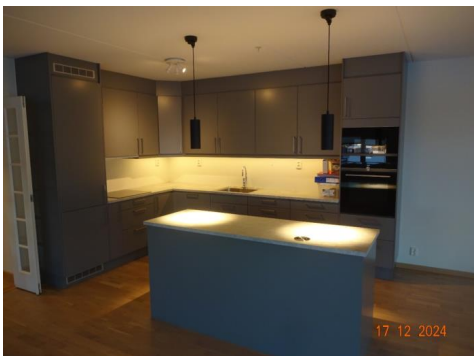
Norema innredning fra byggeåret.
Kjøkkeninnredning med laminert benkeplate, over og underskap, glatte fronter, skuffer, kjøkkenøy, opplegg for oppvaskmaskin, ettgreps blandebatteri og rustfri kum.
Integrert koketopp, kjøll, frys, oppvaskmaskin, stekeovn og micro.
Montert komfyrvakt over koketopp.
Montert lekkasjestopper under kjøkkenbenk.

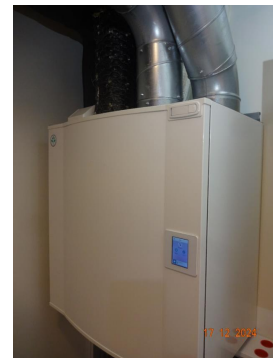
Balansert ventilasjon med varmegjenvinner.
Nylig skiftet filter til ventilasjonsanlegg.

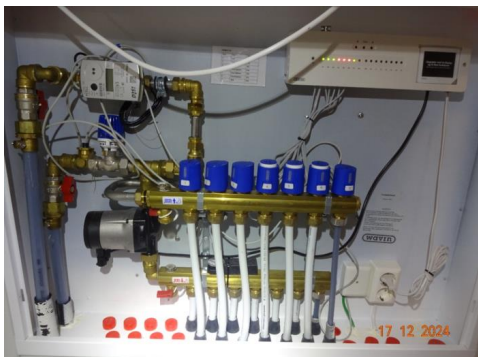
Fordelerstokk til vannbåren gulvvarme montert i skap på vaskerom.
