Tilstandsrapport - NS 3600

Smørblomstenga 17B

4823 Nedenes

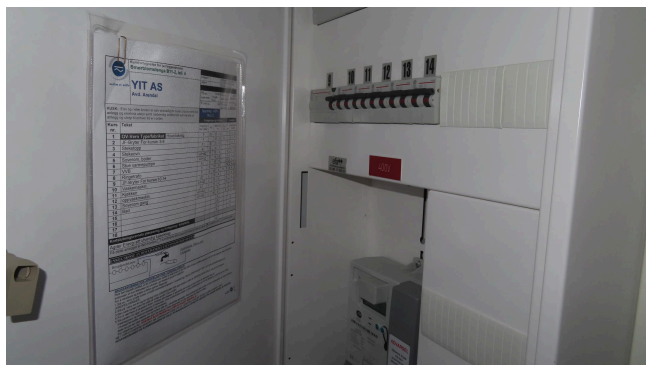
Sikringsapparat montert i innvendig bod på vegg øst.
Hovedsikring 40 ampere, 11 kurser.

Sikringskap.
