Tilstandsrapport

Enebolig

Vikedalsgata 29 , 4012 STAVANGER

Befaringsdato: 29.04.2026

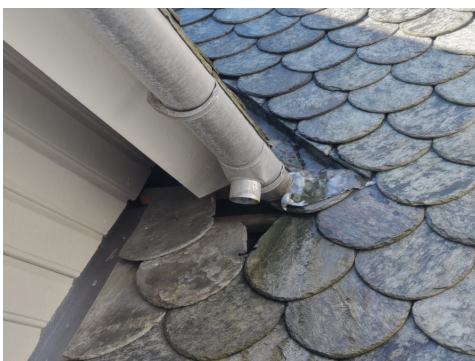
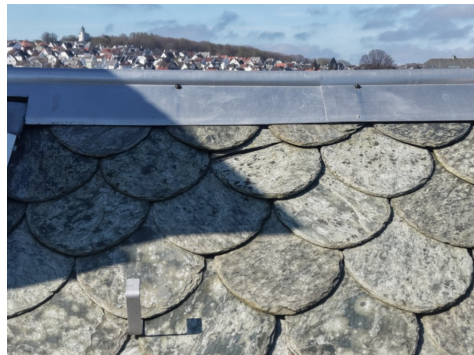
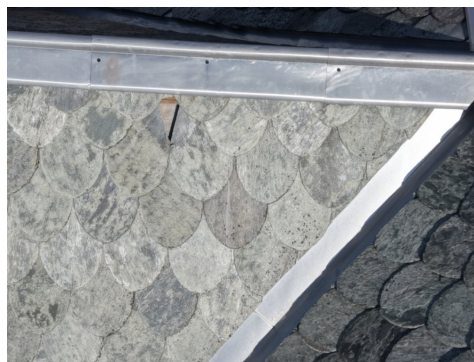
Siden taket (takkonstruksjon, takteking og skorstein) kun er observert fra bakkenivå, er vurderingen begrenset av dette. Det er ikke sikkerhetsmessig forsvarlig å bevege seg ut på taket eller observere fra stige. Selv om det ikke er avdekket skader under befaringen, betyr ikke dette at det ikke foreligger skader som en besiktigelse på taket kan avdekke. Vær oppmerksom på denne risikoen. En undersøkelse av taket kan utføres av en fagperson under tilstrekkelige sikkerhetsforhold.

Knekte og manglende takstein bør skiftes for å hindre vanninntrengning og påfølgende fuktskader i takkonstruksjonen.

Dersom skadene ikke utbedres, øker risikoen for lekkasjer og ytterligere skade på bygget.

Det anbefales også å få en fagperson til å inspisere taket nærmere under sikre forhold, da det kan være flere skader som ikke er synlige fra bakkenivå.

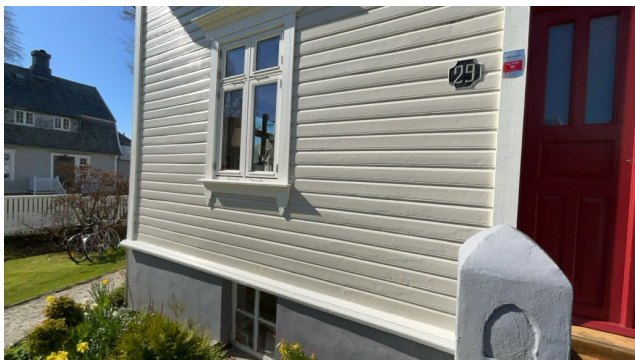
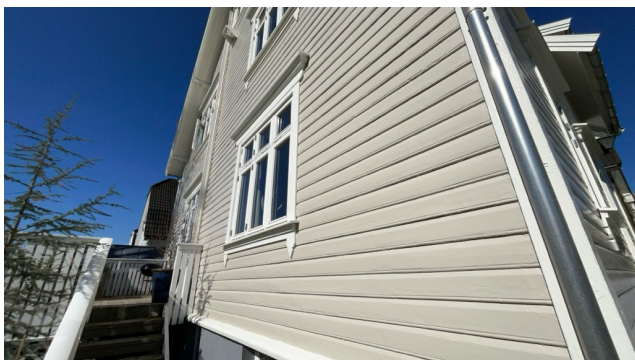
TG 2 Veggkonstruksjon

- Uten tilstrekkelig lufting bak bordkledningen kan fuktighet som trenger inn bak bordene eller gjennom veggen innenfra ikke tørke opp. Dette skaper ideelle forhold for råtesopp og muggvekst.

Det bør etableres tilstrekkelig lufting i nedre kant av kledningen mot grunnmur for å sikre god drenering og ventilasjon. Manglende lufting kan føre til oppfuktning og økt risiko for råteskader i kledning og tilstøtende trekonstruksjoner.

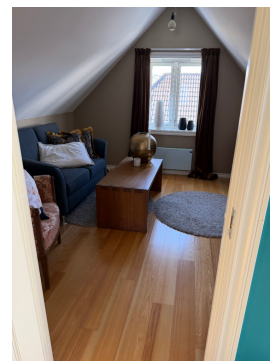
TG IU Takkonstruksjon/Loft

Konsekvensen av at takkonstruksjonen er gjenbygget, er at det ikke er mulig å kontrollere oppbygging og utførelse uten inngrep i konstruksjonen. Dette medfører risiko for skjulte feil eller mangler som kan føre til skader over tid uten at dette kan avdekkes ved visuell befarings.

Det er registrert normal nedbøyning i takkonstruksjonen iht. alder og type konstruksjon.

Det bør gjennomføres nærmere undersøkelser dersom det oppstår tegn til skade.

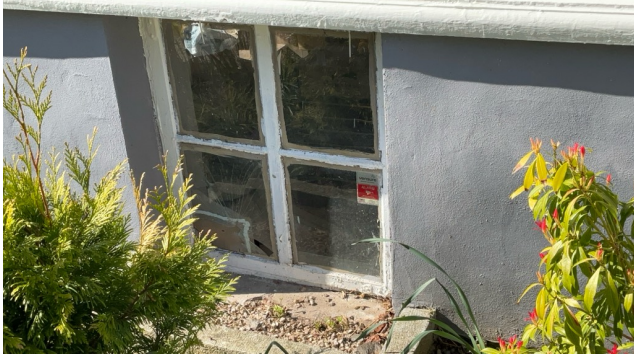
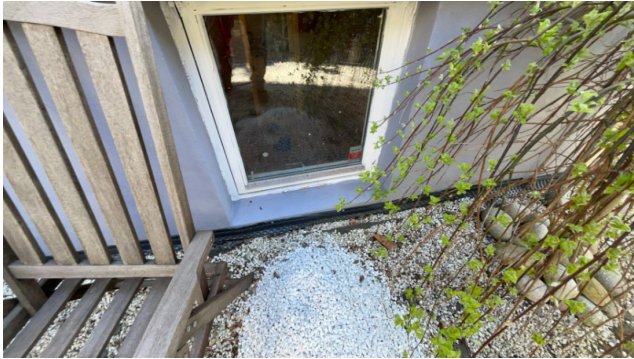
TG 2 Kjellervinduer

- Det er påvist avvik rundt innsettsdetaljer.

Det bør utføres utbedringer rundt innsettsdetaljene for kjellervinduet for å hindre fuktbelastning og påfølgende råteskader i karm. Gammelt vindu med kittfalsramme og enkelt glass bør skiftes.

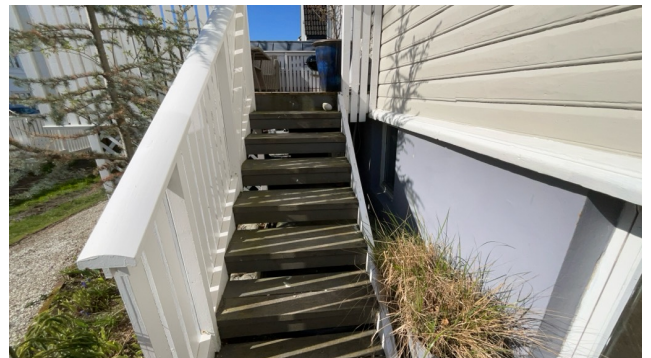
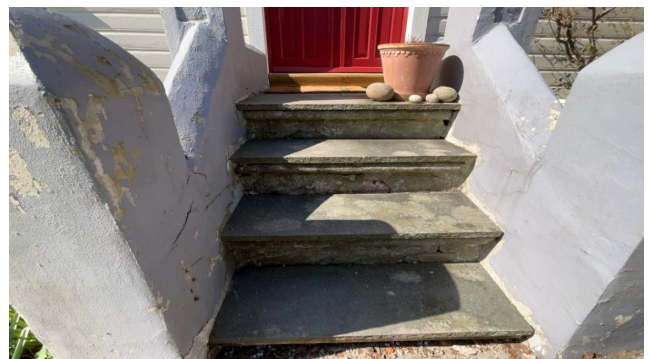
! TG 2 Utvendige trapper

- Betongtrapp har mindre sprekker/skader

- Påviste skader må utbedres.

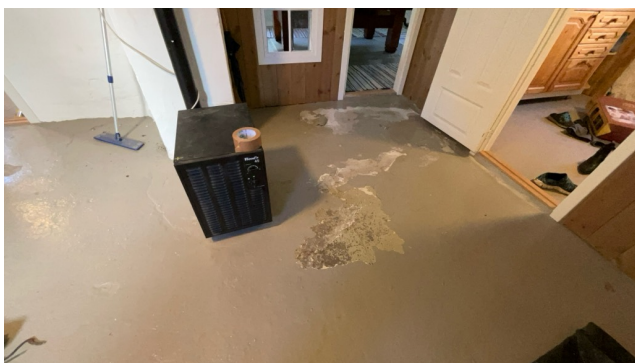
TG 2 Rom Under Terreng

- Det er påvist indikasjoner på noe fuktgjennomtrenging i kjellergulv.

- Det påviste fuktnivå gir grunn til å overvåke konstruksjonen jevnlig for å se utvikling over tid, og eventuelt foreta tiltak for å unngå fuktskader.

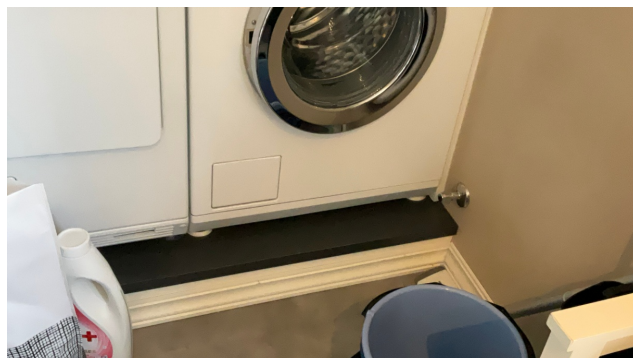
Aktuell byggeforskrift er teknisk forskrift 2017. Det foreligger ingen dokumentasjon. Rommet er i bruk som vaskerom og dermed registrert som "våtrom". Oppbygningen er bjelker lagt på betongplate der rør er ført i bjelkelaget. Sluk er under oppført gulv under vaskemaskin og er dermed ikke tilgjengelig for kontroll og vedlikehold. Dette sammen med avvik i fallforhold utløser TG 3 iht. NS 3600 og forskrift for tryggere bolighandel.

Det anbefales å oppgradere våtrommet slik at det tilfredsstiller dagens krav til fuktsikring og tilgjengelighet for kontroll og vedlikehold av sluk. Manglende tilgang til sluk og avvikende fallforhold medfører økt risiko for vannskader og skjulte lekkasjer, noe som kan gi omfattende skader på konstruksjonen over tid.

Kostnadsestimat: 100 000 - 200 000

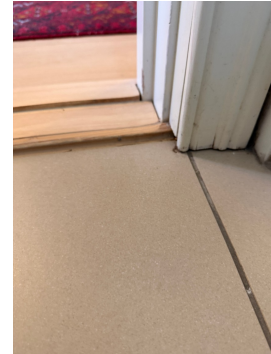
TG 2 Overflater vegger og himling

- Det er vindu/dør med ikke fuktbestandige materialer i våtsonen (ved vask, dusj, badekar, osv.), løsningen eller byggematerialet er uegnet.

- Dersom det ikke gjøres tiltak, kan dette medføre oppfukning, oppsvelling og forringelse av materialer over tid og fuktskader på tilstøtende konstruksjoner.

Spør etter fukt nederst på dørlist.

Dør i våtsonen bør fuktbeskyttes eller byttes ut med egnet materiale for å unngå risiko for vanninntrengning i konstruksjonen og redusert levetid på døren. Eventuelle tiltak bør vurderes for å sikre varig beskyttelse mot fuktskader.

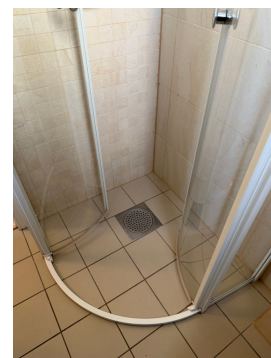
- Det er mulighet for at det kan forekomme vannlekkasje på våtrommet hvor vann ikke vil gå til sluk.
- Det er påvist at høydeforskjell fra topp slukrist til gulv/synlig topp membran ved dørterskel er mindre enn 25 mm.
- Det er påvist avvik i fallforhold til sluk i forhold til krav i forskrift på byggetidspunktet.

- Et bad med manglende/ redusert fall til sluk blir mindre funksjonelt og sikkert for brukeren. Dette kan medføre stående vann på gulvet, vann som ikke ledes effektivt til sluket, økt risiko for at vann renner ut av rommet og redusert sklisikkerhet på gulvet.

Det bør etableres tilstrekkelig fall mot sluk på hele gulvet for å sikre at alt vann ledes til sluk. Manglende fall øker risikoen for vannansamling og lekkasjer, noe som kan føre til fuktskader i omkringliggende konstruksjoner.

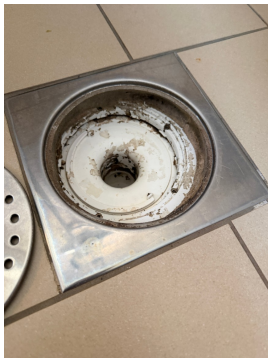
TG 2 Sluk, membran og tettesjikt

- Det er viktig å merke seg at levetiden til en membran varierer basert på kvalitet, installasjon og bruk. Eldre membraner kan bli sprø og sprekke opp, noe som fører til at de mister sin vanntettende funksjon. Dette kan resultere i vannlekkasjer gjennom vegger og gulv og fuktskader.
- Eldre sluk av plast er ofte utsatt for lekkasjer og særlig i overganger. Eventuelle lekkasjer kan medføre fuktskader på tiliggende konstruksjoner.
- Overvåk tilstanden jevnlig. For å få tilstandsgrad 0 eller 1 må tettesjiktet skiftes ut, men tidspunktet for når dette er nødvendig er vanskelig å si noe om.

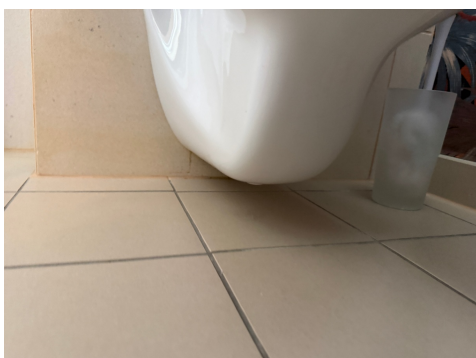
TG 2 Sanitærutstyr og innredning

- Det er ikke påvist tilfredsstillende løsning for å synliggjøre lekkasje fra innebygget sisterner.

- Uten dreneringsløsning/lekkasjesikring kan lekkasjer pågå over lang tid uten å bli oppdaget. Dette kan føre til omfattende fuktskader i omkringliggende byggematerialer.

Det bør etableres en løsning som gjør det mulig å oppdage eventuell lekkasje fra den innebygde sisternen. Manglende mulighet for å oppdage lekkasje kan føre til skjulte vannskader og økte utbedringskostnader.

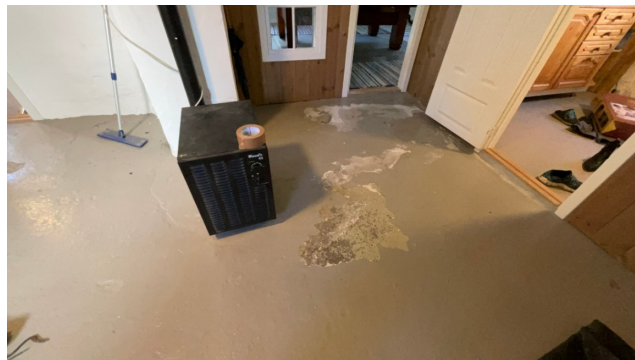
TG 2 Fuktsikring og drenering

Det er spor etter fuktoppsug i malt kjellergulv.

• Overvåk tilstanden jevnlig. For å få tilstandsgrad 0 eller 1 må dreneringen skiftes ut, men tidspunktet for når dette er nødvendig er vanskelig å si noe om. Bruken av underetg/kjeller vil og være avgjørende.

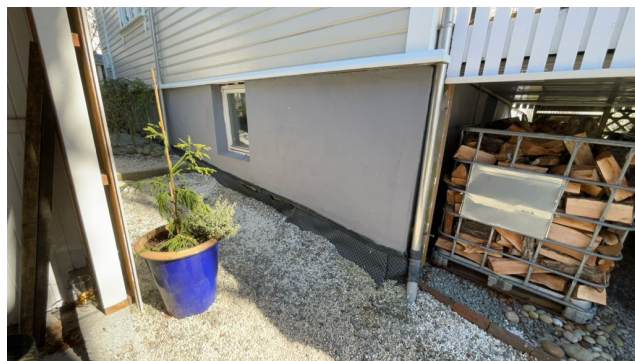
TG 2 Grunnmur og fundamenter

- Grunnmuren har sprekkdannelser.

Det er registrert enkelte normale riss i pussede flater.

- Lokal utbedring må utføres.
