Vikedalsgata 29, 4012 STAVANGER

**Storhaug- Lekker oppusset
enebolig med originalt preg.
Koselig hage. Carport.**

Tilstandsrapport

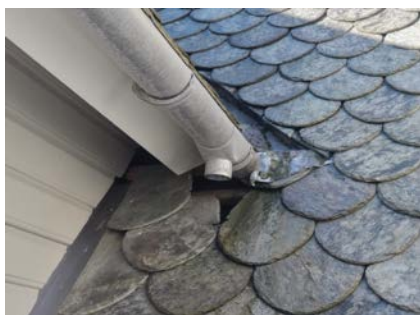
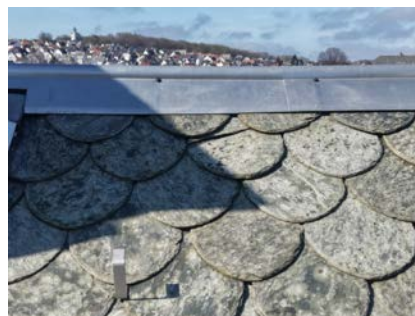
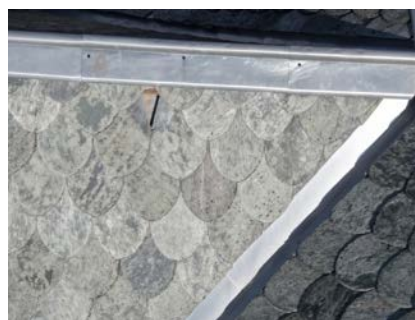
Siden taket (takkonstruksjon, takteking og skorstein) kun er observert fra bakkenivå, er vurderingen begrenset av dette. Det er ikke sikkerhetsmessig forsvarlig å bevege seg ut på taket eller observere fra stige. Selv om det ikke er avdekket skader under befaringen, betyr ikke dette at det ikke foreligger skader som en besiktigelse på taket kan avdekke. Vær oppmerksom på denne risikoen. En undersøkelse av taket kan utføres av en fagperson under tilstrekkelige sikkerhetsforhold.

Knekte og manglende takstein bør skiftes for å hindre vanninntrengning og påfølgende fuktskader i takkonstruksjonen.

Dersom skadene ikke utbedres, øker risikoen for lekkasjer og ytterligere skade på bygget.

Det anbefales også å få en fagperson til å inspisere taket nærmere under sikre forhold, da det kan være flere skader som ikke er synlige fra bakkenivå.

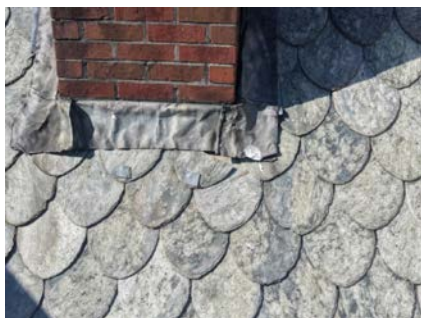
! TG 2 Nedløp og beslag

Det anbefales å montere snøfangere over gangareal for å redusere risikoen for personskader eller materielle skader som følge av snøras fra taket.

Pipebly i overgang mellom tak og pipe bør behandles for å hindre uttørring og oppsprekking, som kan føre til lekkasjer og skader på takkonstruksjonen over tid.

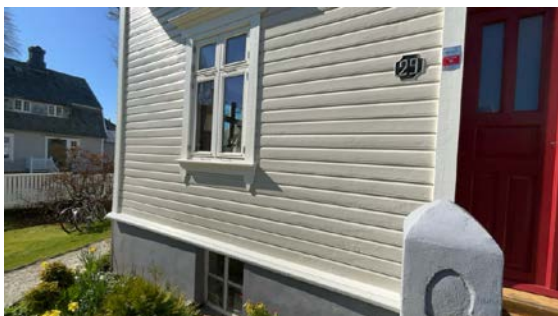
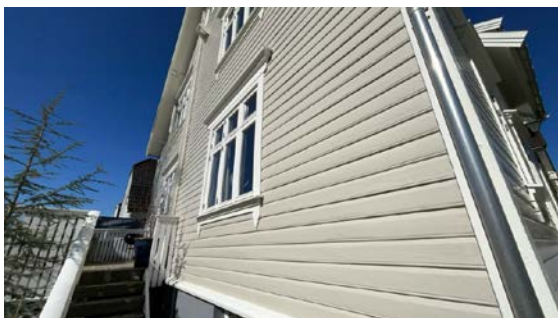
TG 2 Veggkonstruksjon

- Uten tilstrekkelig lufting bak bordkledningen kan fuktighet som trenger inn bak bordene eller gjennom veggen innenfra ikke tørke opp. Dette skaper ideelle forhold for råtesopp og muggvekst.

Manglende lufting kan føre til oppfuktning og økt risiko for råteskader i kledning og tilstøtende trekonstruksjoner.

Det bør etableres tilstrekkelig lufting i nedre kant av kledningen mot grunnmur for å sikre god drenering og ventilasjon.

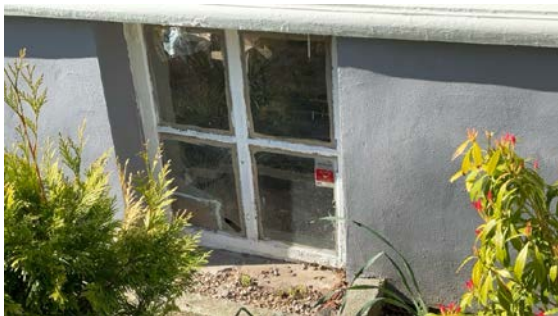
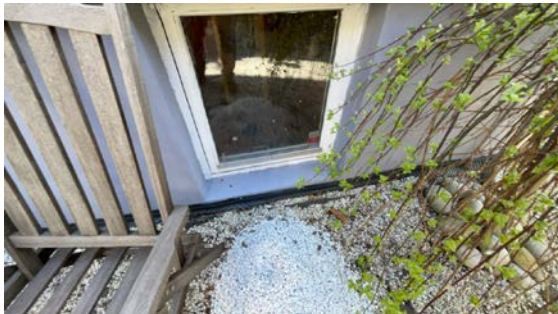
- Det er påvist avvik rundt innsettsdetaljer.

Det bør utføres utbedringer rundt innsettsdetaljene for kjellervinduet for å hindre fuktbelastning og påfølgende råteskader i karm. Gammelt vindu med kittfalsramme og enkelt glass bør skiftes.

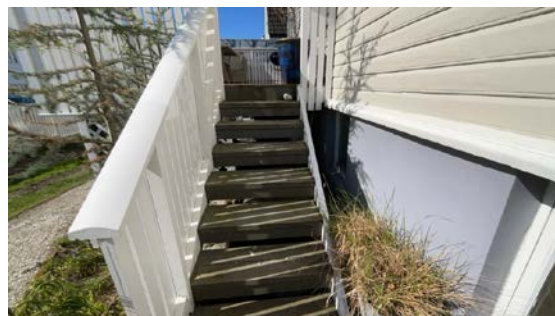
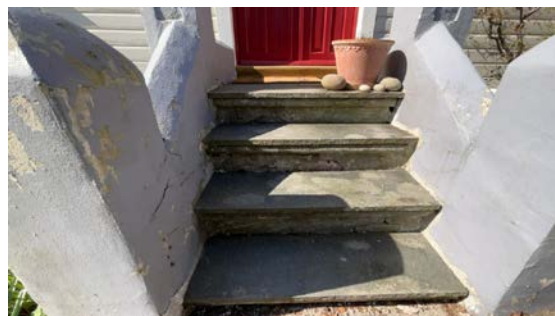
- Betongtrapp har mindre sprekker/skader

- Påviste skader må utbedres.

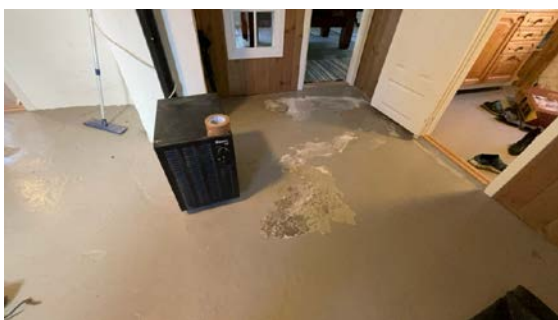
- Det er påvist indikasjoner på noe fuktgjennomtrenging i kjellergulv.

- Det påviste fuktnivå gir grunn til å overvåke konstruksjonen jevnlig for å se utvikling over tid, og eventuelt foreta tiltak for å unngå fuktskader.

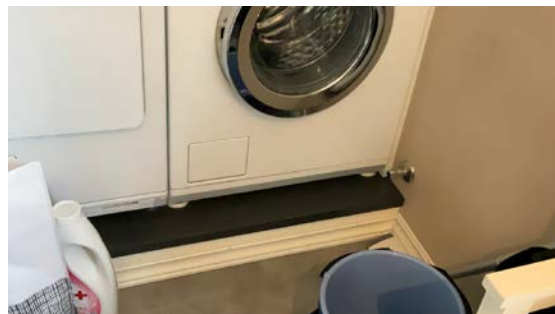
1. ETASJE > BIINNGANG/VASKEROM

Aktuell byggeforskrift er teknisk forskrift 2017. Det foreligger ingen dokumentasjon. Rommet er i bruk som vaskerom og dermed registrert som "våtrom". Oppbygningen er bjelker lagt på betongplate der rør er ført i bjelkelaget. Sluk er under oppforet gulv under vaskemaskin og er dermed ikke tilgjengelig for kontroll og vedlikehold. Dette sammen med avvik i fallforhold utløser TG 3 iht. NS 3600 og forskrift for tryggere bolighandel.

Det anbefales å oppgradere våtrommet slik at det tilfredsstillers dagens krav til fuktsikring og tilgjengelighet for kontroll og vedlikehold av sluk. Manglende tilgang til sluk og avvikende fallforhold medfører økt risiko for vannskader og skjulte lekkasjer, noe som kan gi omfattende skader på konstruksjonen over tid.

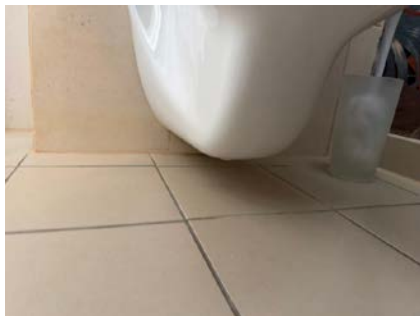
- Det er ikke påvist tilfredsstillende løsning for å synliggjøre lekkasje fra innebygget sisterner.

- Uten dreneringsløsning/lekkasjesikring kan lekkasjer pågå over lang tid uten å bli oppdaget. Dette kan føre til omfattende fuktskader i omkringliggende byggematerialer.

Det bør etableres en løsning som gjør det mulig å oppdage eventuell lekkasje fra den innebygde sisternen. Manglende mulighet for å oppdage lekkasje kan føre til skjulte vannskader og økte utbedringskostnader.

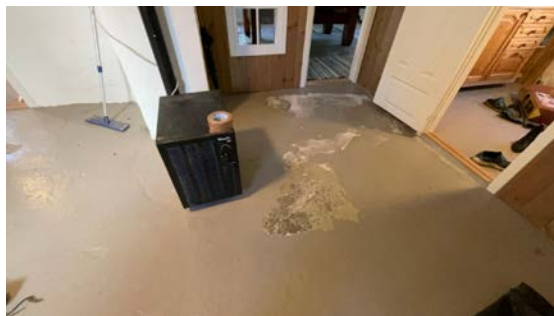
Det er spor etter fuktoppsug i malt kjellergulv.

- Overvåk tilstanden jevnlig. For å få tilstandsgrad 0 eller 1 må dreneringen skiftes ut, men tidspunktet for når dette er nødvendig er vanskelig å si noe om. Bruken av underetg/kjeller vil og være avgjørende.
