# Tilstandsrapport

Enebolig

Furulia 7 , 4351 KLEPPE

Befaringsdato: 02.02.2026

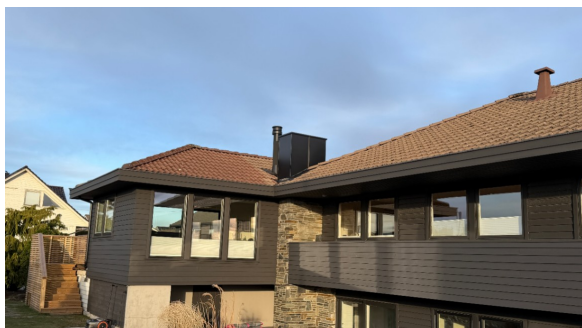
## Veggkonstruksjon

- Det er ingen eller liten lufting i nedre kant av kledning mot grunnmur.
- Det er påvist andre avvik:

Det er enkelte steder ikke opprettet tilstrekkelig luftning av kledning, spesielt mot forblending. Mangelfull drener-/luftespalte kan gi økt fuktpåvirkning på kledning og underliggende konstruksjon.

Det er mangelfull musetetting rundt ytterdør ved entre. Dette kan gi fare for smådyrinntrenging og bør utbedres.

Mangelfull utlufting mellom vegg og forblending kan medføre fuktbelastning og risiko for råteskader i bakenforliggende trekonstruksjon.

Etableres bedre drems- og luftespalte bak deler av kledning for å sikre tilstrekkelig lufting og avrenning fra kledning.

Montere eller forbedres musetetting. Dette kan utføres ved å tette åpninger med godkjente beslag, stål-/aluminiumsnetting eller egnede fugeprodukter for å hindre inntrenging av smådyr.

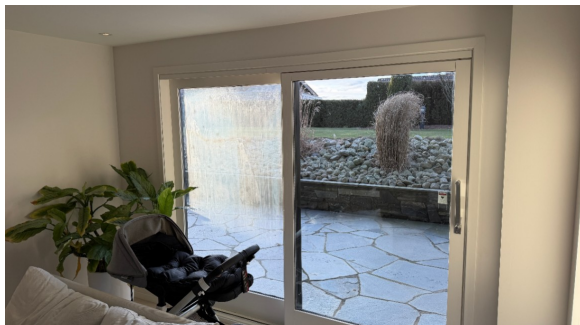
## TG 1 Balkonger, terrasser og rom under balkonger

Skifer platting mot sør, normal slitasje, stedvis noe ujevnheter samt riss og sprekker i fuger. Det er ikke registrert umiddelbart behov for tiltak.

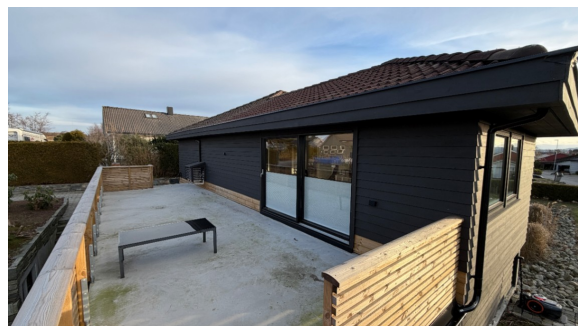
## TG 2 Utvendige forhold

Det vurderes ikke å være behov for umiddelbare tiltak, på grunn av boligens plassering hvor det ikke er fare for store snømengder, samt ingen inngangsparti som er direkte under de naturlige fallsone for is og snø.

Er det manglende adkomst for feier i form av stigetrinn/plattform.

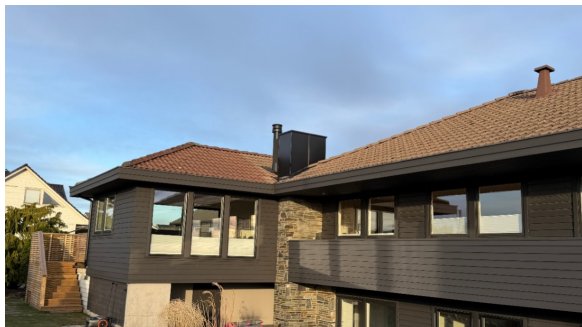
## TG 1 Skorstein over tak

Eier opplyser at ved renovering av vinterhage i 2023 ble oppdaget vi fukt/renninger langs eldre pipe i 1.etg. Utbedret med pipebeslag/tetting i 2023. Tekton Byggentreprenør AS og Lie Blikk AS

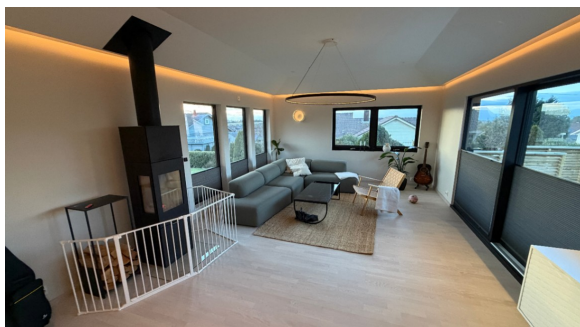
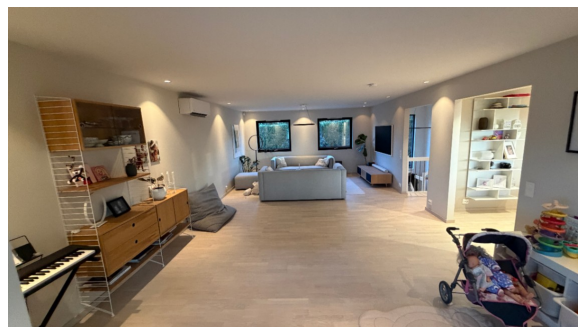
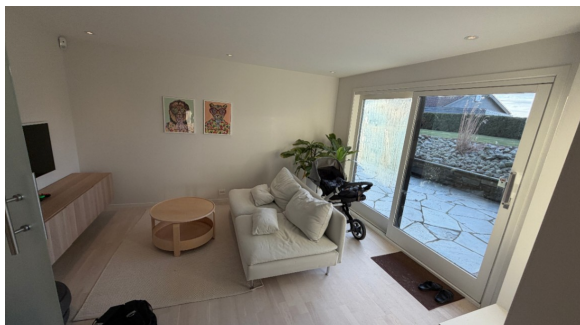
## Etasjeskille/gulv mot grunn

Gulvet har parkett. Veggene har plater. Hulltaking er foretatt og det påvist unormale forhold.  
Hulltaking er foretatt ved/i Kontor. Fuktvotemåling (vekt%) i konstruksjonen ble målt til 22.

Fuktmålinger ved hulltaking viser fuktverdier over faregrense for utvikling av sopp/ råteskader.

Ytterligere undersøkelser av konstruksjoner for kartlegging av skadeomfang og årsak anbefales.

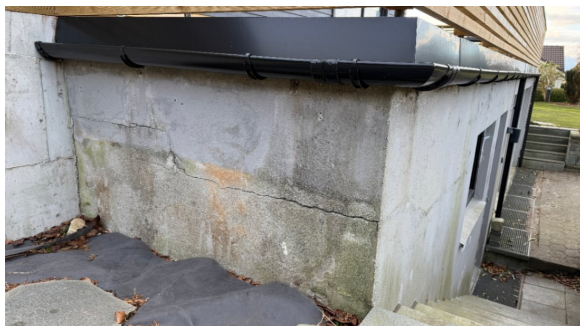
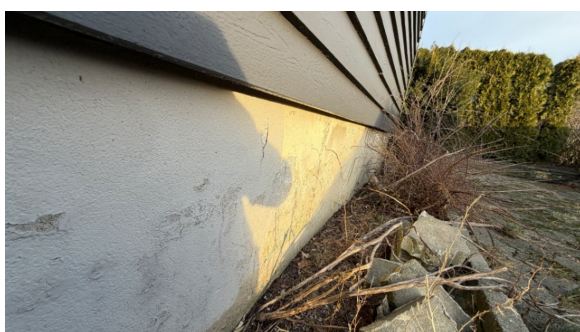
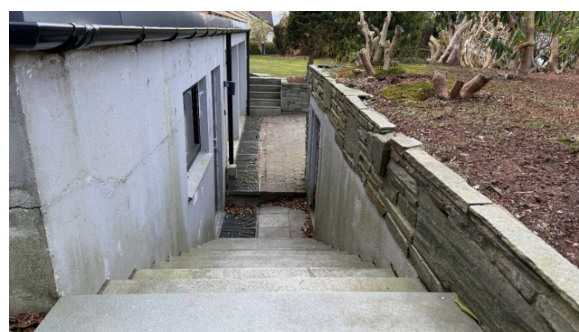
## TG 3 Terrenghorhold

Terrenghorholdet omkring boligen er hovedsakelig flatt, med stedvis fall inn mot bygningskroppen. Dette medfører økt belastning på drenering og grunnmur. Det ble foretatt hulltaking på kontor innfor terrenghorhold med motfall på befaringsdagen. Noe høyere fuktmålinger ble påvist.

Retnings avvik/kjørespor i belegningsstein generelt, kan tilbakeføres til grunnarbeid, ingen umiddelbar behov for tiltak.

Terrenghorhold som heller inn mot huset fører til at både regnvann og smeltevann samler seg ved grunnmuren, og dette øker risikoen for fuktinntrengning. Terrenghorholdet må ha fall fra grunnmuren for å sikre god avrenning av overflatevann. Eventuelt må det utføres drenerende tiltak i terrenghorholdet for å lede overflatevann vekk fra boligen.
