Tilstandsrapport

Leilighet

Kløverengveien 23, 8011 BODØ

Befaringsdato: 20.06.2024

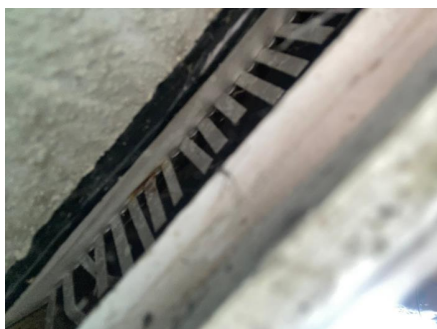
Veggene har bindingsverkskonstruksjon fra byggeår. Fasade/kledning har liggende bordkledning.

Museband er etablert

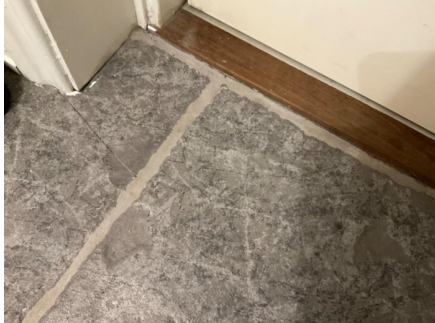
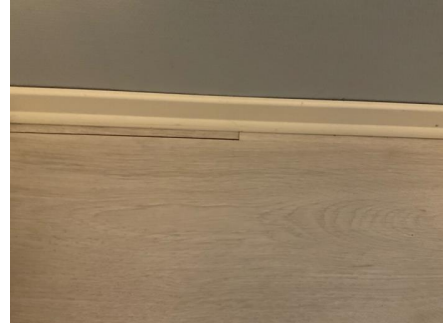
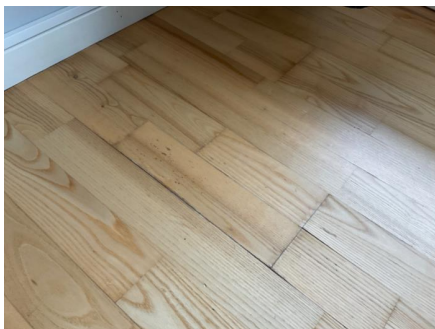
Innvendig er det gulv av parkett, laminat og fliser. Veggene har tapet og malte plater. Innvendige tak har malte plater.

Brist i gulvflis i entre og noen slitasjemerker på parkett. Laminat på soverom har litt glippe mot vegg.

Naturlig vedlikehold kan påregnes.

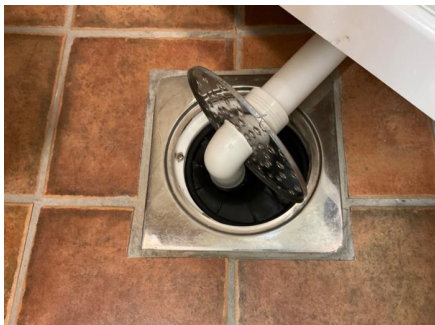
Det er plastsluk og smøremembran med ukjent utførelse.

- Mer enn halvparten av forventet brukstid er passert på membranløsningen.

- Overvåk tilstanden jevnlig. For å få tilstandsgrad 0 eller 1 må tettesjiktet skiftes ut, men tidspunktet for når dette er nødvendig er vanskelig å si noe om.

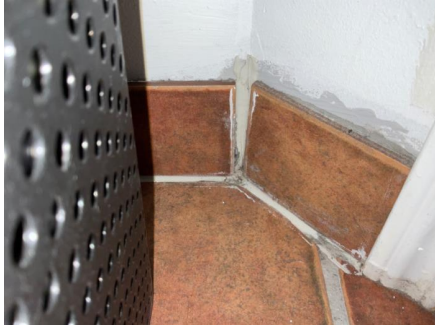
Veggene har malte plater. Taket er malt.

- Det er uegnede materialer i våtsoner

Det er malte gipsplater, disse tåler ikke belastning av fritt vann.

Det er noe avvik i sokkelfliser.

Det bør vurderes å etablere våtromsmaling etc. på vegger.

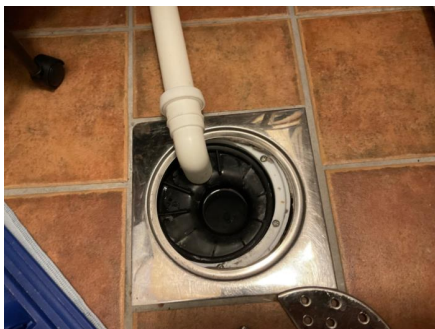
Det er plastsluk og ukjent tettesjikt/membran.

- Mer enn halvparten av forventet brukstid er passert på membranløsningen.

- Overvåk tilstanden jevnlig. For å få tilstandsgrad 0 eller 1 må tettesjiktet skiftes ut, men tidspunktet for når dette er nødvendig er vanskelig å si noe om.
