# Småsporven 3 4347 LYE

## Tilstandsrapport Eierskifte

Boligtype: Enebolig

Byggeår: 1986

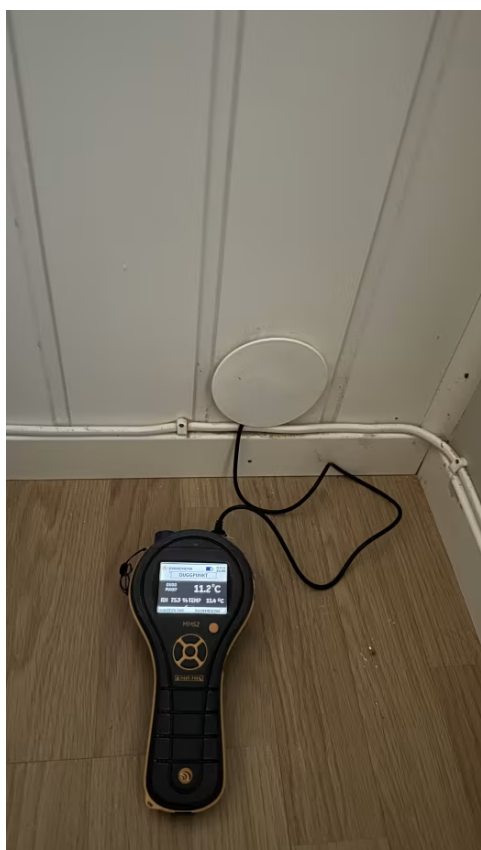
## 6.3 Rom under terreng

Det er foretatt hulltaking i nedre del av vegg på kontor i underetasjen. Ved fuktmåling i forbindelse med hulltaking, måles et fuktinnhold som er over faregrensen for utvikling av skader. Ingen registrert fukt ved overflatemåling. Registrerte mangler skyldes kondensering, og eller fuktvandring mangelfull drenering/fuktsikring utvendig. Ventil opplyst tettet i rom hvor måling ble utført. Årsak til registrerte fukt kan da kunne tilbakeføres til mangelfull ventilering.

Opprette mekanisk ventilering og åpne opp tettet ventil.

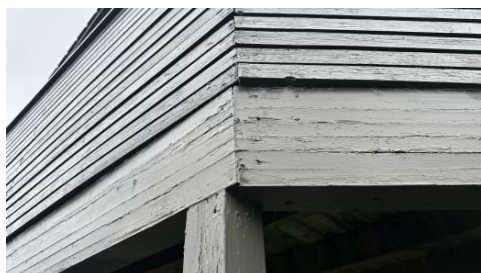
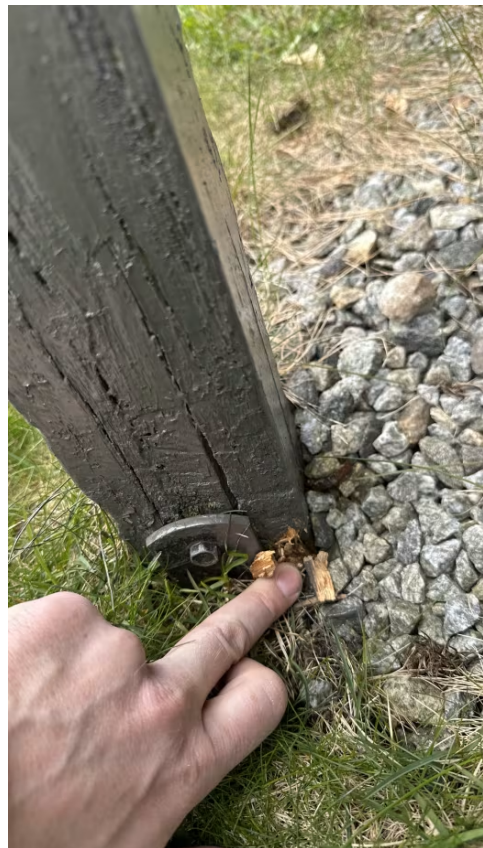
## 6.4 Balkong, terrasse, platting

Rekkverket tilfredsstillr krav til høyde på oppføringstidspunktet, men er lavere enn dagens forskriftskrav på 100 cm.  
Registrert tørkesprekker, og stedvis noe nedbrytning i overflater, påregnelig normalt.  
Påregnelig med noe nedbrytning/ujevnheter i treverk/konstruksjoner (søyler, bjelker og reisverk) som står i og nære terrenget.  
Registrert råte i nedre del av en søyle og søyle tilknyttet balkong.

For å lukke avviket må høyden på rekkverket heves til dagens krav på 100 cm.  
Generell overflatebehandling må påregnes.  
Justere/skråavstive port.  
Skifte søyle med råte for å hindre sig.  
Sikre trapp i terrenget iht. dagens krav.

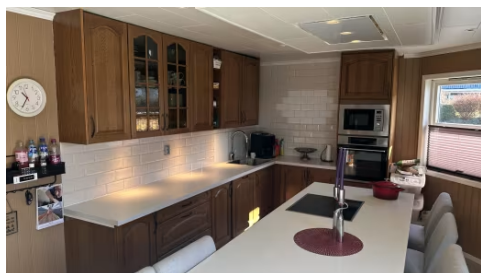
## 6.13 Kjøkken: Hoveddel

- Begynnende svelling i underside benkeplate ved oppvaskmaskin/vaskekum. Anbefaler å forsegle/impregnere skadet laminering.
- Mindre svelling i skjøt benkeplate, ingen utslag på fukt ved overflatemåling.

Avløpsrør under kjøkkenvask bør etter strammes med jevne mellomrom, dette fordi disse over tid glir fra hverandre ved bruk av varmt og kaldt vann, og kan forårsake fuktskade i skap og eventuelt nærliggende gulv.

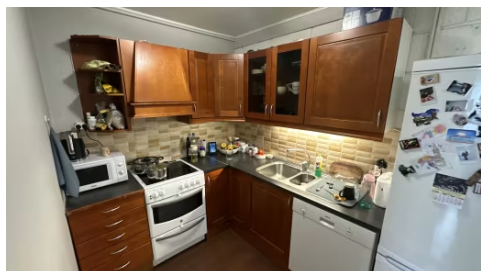
## 6.14 Kjøkken: Underetasje

-Begynnende svelling i bunnplate under vaskekum og skjøt benkeplate, ingen utslag på fukt ved overflatemåling.

Avløpsrør under kjøkkenvask bør etter strammes med jevne mellomrom, dette fordi disse over tid glir fra hverandre ved bruk av varmt og kaldt vann, og kan forårsake fuktskade i skap og eventuelt nærliggende gulv.

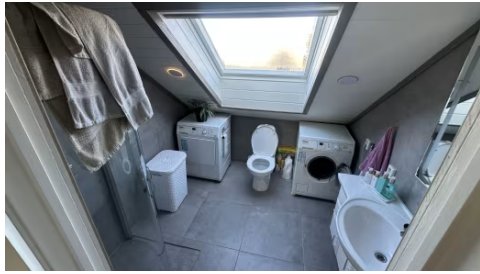
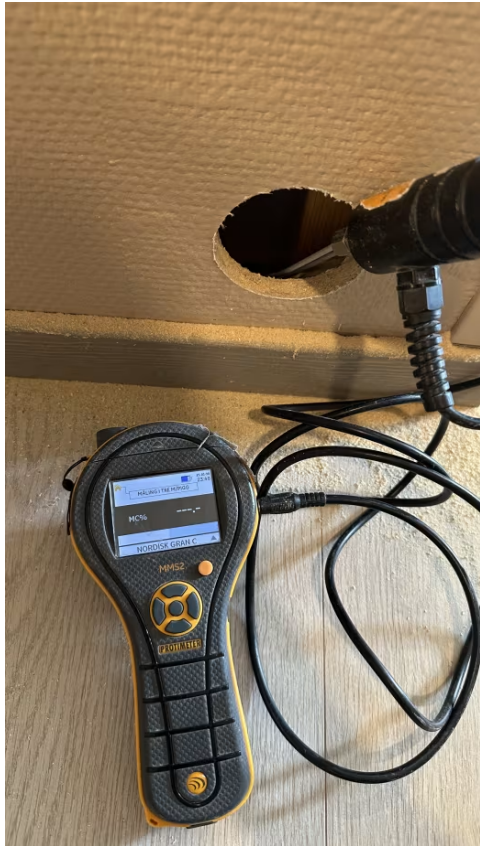
## 6.23 Våtrom: 2. etasje - Bad

| <p>Sanitærutstyr med normal slitasje iht. alder.</p> <p>Tegn til lekkasje fra avløpsrør toalett.</p> | |

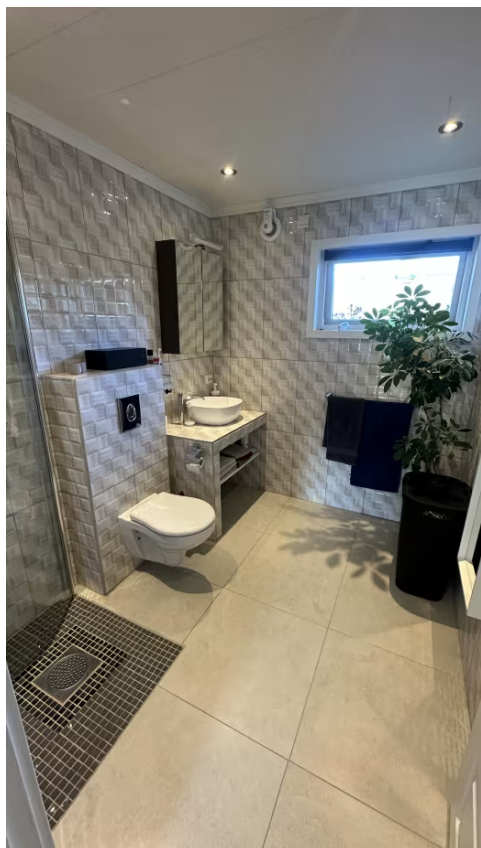
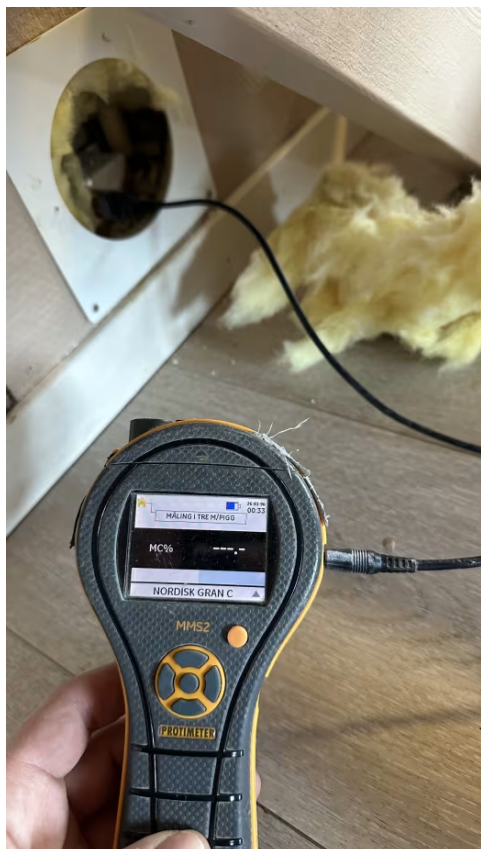
Flis på gulv og vegg.  
 Merknader:  
 -Gulvet har fall til sluk, men dette er mindre enn referansenivået. Noe vannansamling omliggende slukrist ved spyling.  
 -Flis er stedvis noe ujevn montert ift. dagens krav til planhet.  
 -Riss i fuge over dør til gang, ingen registrert "bom".  
 -Fugeslipp i overgang toalett.

| <p>Membran ikke synlig i eldre sluk.</p> <p>Tilstandsgrad 2 er satt med bakgrunn i alder på tettesjikt og derav økt risiko for lekkasjer.</p> | |

| <p>Sanitærutstyr med normal slitasje iht. alder.</p> <p>Variere tilkoblet avløpsrør under servant, ingen registrerte utettheter.</p> <p>Utett overgang slange/dusjhode.</p> <p>Det er ikke etablert noen dreksåpning for synliggjøring av eventuell lekkasje fra innebygget sistene, og det er ikke framlagt noen dokumentasjon på annen godkjent løsning.</p> | |

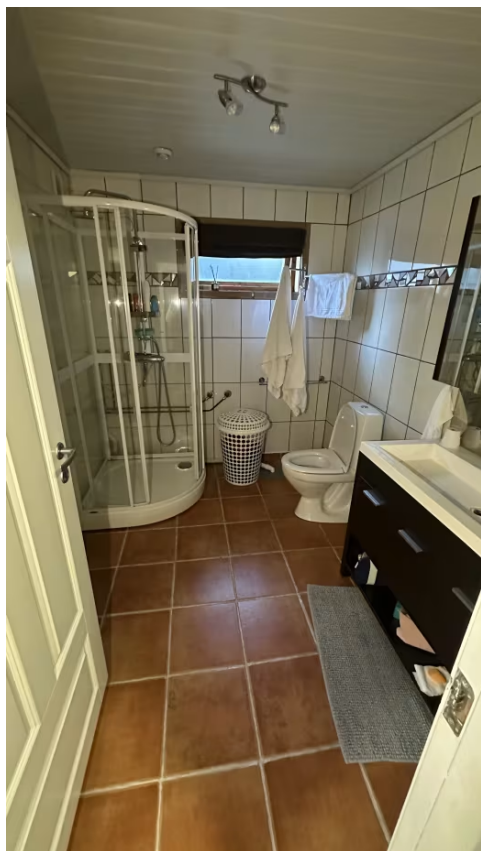
## 6.25 Våtrom: Underetasje - Bad

Det er behov for totalrenovering av våtrommet!

-Skadet glass i dør til overskap.

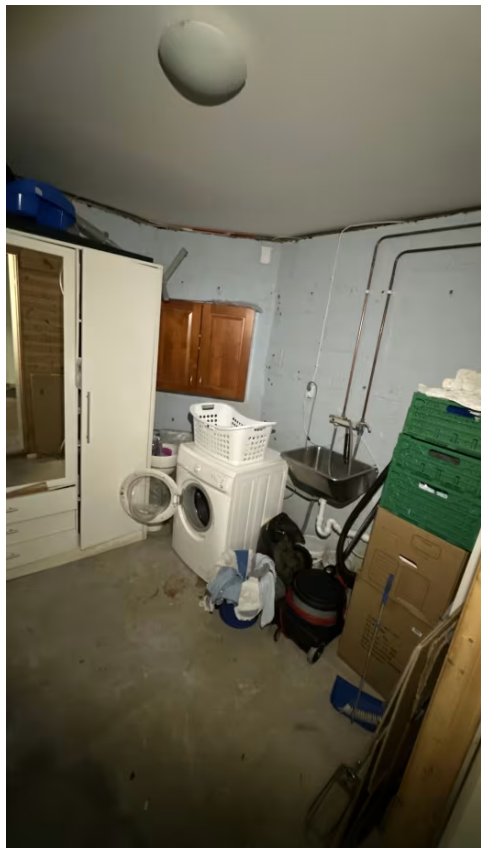
## 6.26 Våtrom: Underetasje - Vaskerom

Det er behov for totalrenovering av våtrommet!
