Enebolig  
Vardavegen 8  
5430 Bremnes

**Boligens tekniske tilstand:**

Dato: 15/04/2024

03.04.2024

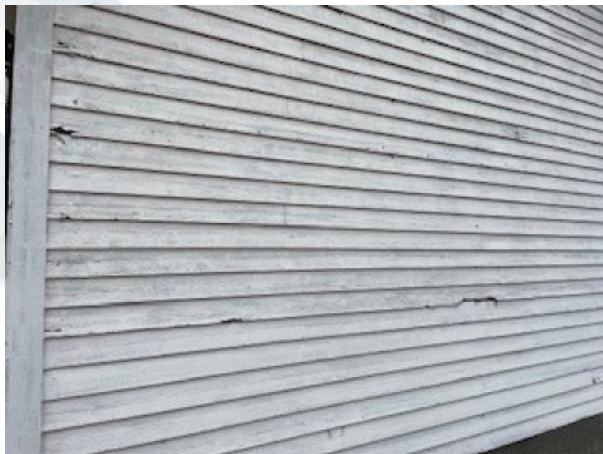
### TG 3 2.1 Yttervegger

**Merknader:** Det er ingen museband mellom kledning og veggkonstruksjon.

Store deler av ytterkledningen har råteskader.

Vindski og hjørnebord har råteskader.

Det er råteskader flere steder på ytterkledningen.

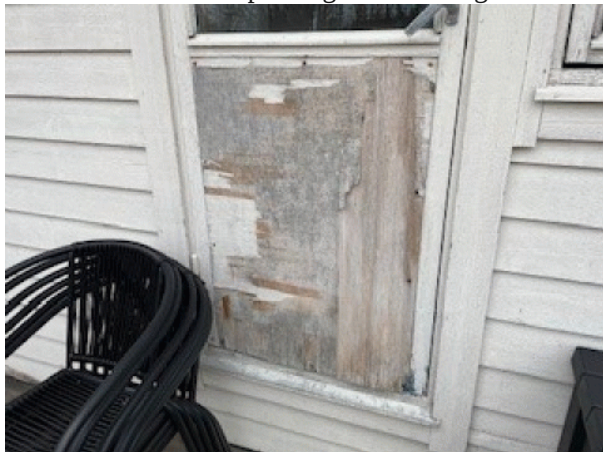
#### TG 3 3.1 Vinduer og ytterdører

**Merknader:** Det må påberegnes utskiftninger av alle dører og vindu utenom dobbel Terrassedør i stue som er fra 2017.

Flere vindu, terrassedører og ytterdører må skiftes ut grunnet råteskader.

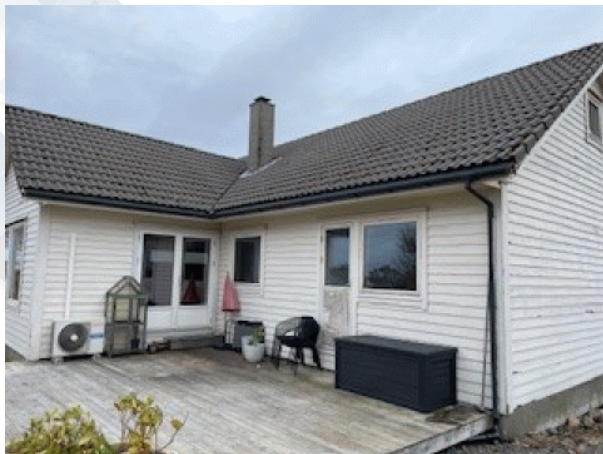
#### TG 3 4.1 Takkonstruksjon, takteking og skorstein over tak

**Merknader:** Det er ikke montert snøfangere eller takstige til pipe.

Overflatene på takstein har slitasje.

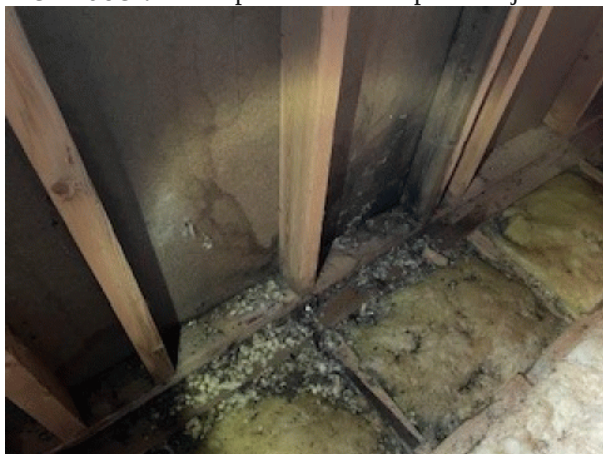
**TG iu** 4.2 Undertak, lekter og yttertekking (taktekkingen)

**Merknader:** Det er påvist muselort på isolasjonen.

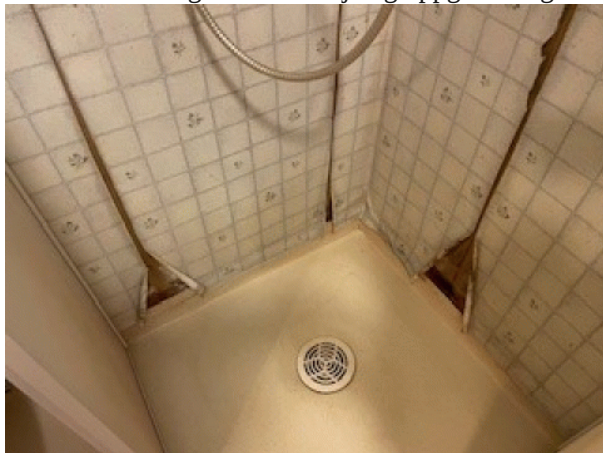
**Merknader:** Det er fuktskader på våtromstapet i dusj.

Overflatene har generell slitasje og oppgraderinger må påberegnes.

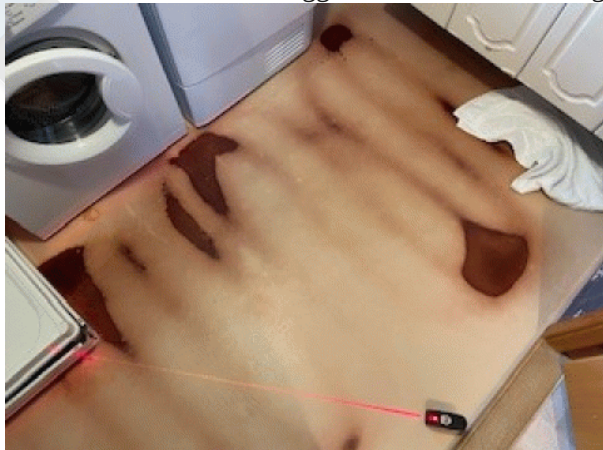
Gulvflaten er dekket med våtromsbelegg.  
Fall er kontrollert med laser.  
Det er ikke fall til sluk.  
Det er ca 30 mm oppbrett på belegget under terskelen.

**Merknader:** Våtromsbelegget har flere svimerker og generell slitasje.

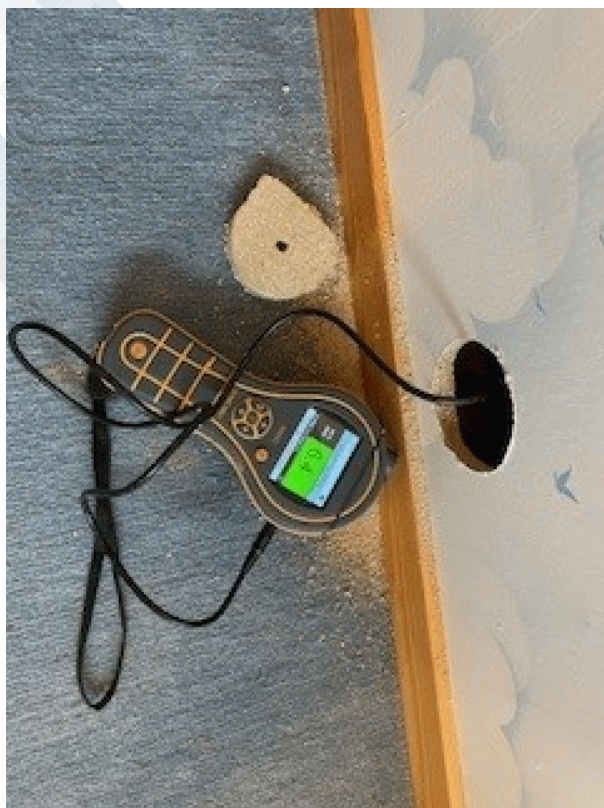
### TG 3 7.2.3 Membran, tettesjiktet og sluk

**Merknader:** Det er borte et hull i vegg i soverom, bak vask.

Fukt er kontrollert i ramme. Ingen avvik.

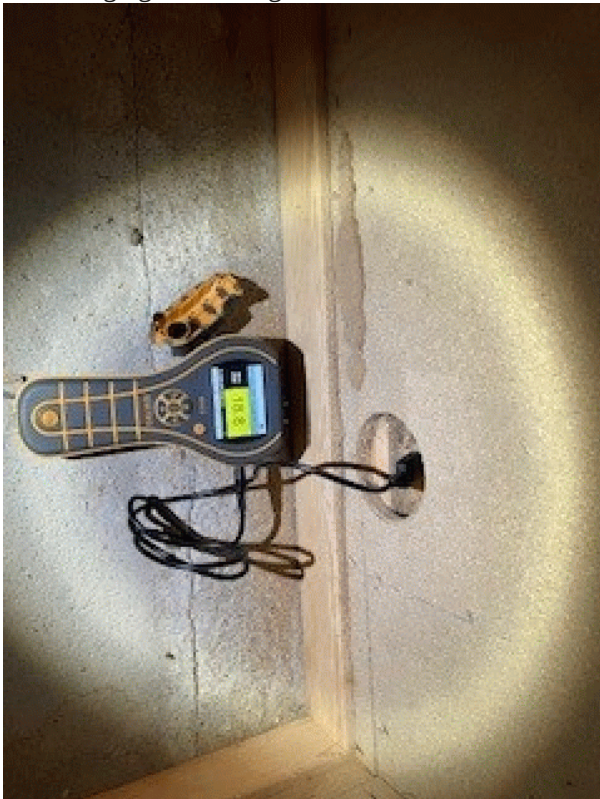
**TG 3** 9.1.3 Fuktmåling og ventilasjon

Det er synlig fukt i yttervegger i uinnredede kjellerrom.  
Det måles fukt i trappevange mot yttervegg. Ca 26%.  
Dette opplyses å komme fra planter som er lagret i trappen.  
Det er borte et hull i utforet yttervegg under trapp.  
Fukt er kontrollert i ramme. Ca 20% fuktighet.

**Merknader:** Hele kjeller betegnes som fuktig.  
Det er fuktopptak fra grunnen og det kommer fukt gjennom ytterveggene.  
Drenering og fuktsikring må utbedres.

| TAKSTMANNENS VURDERING VED TG3: | |
|---|---|
| | TG3 settes da drenering og utvendig fuktsikring må utbedres. |

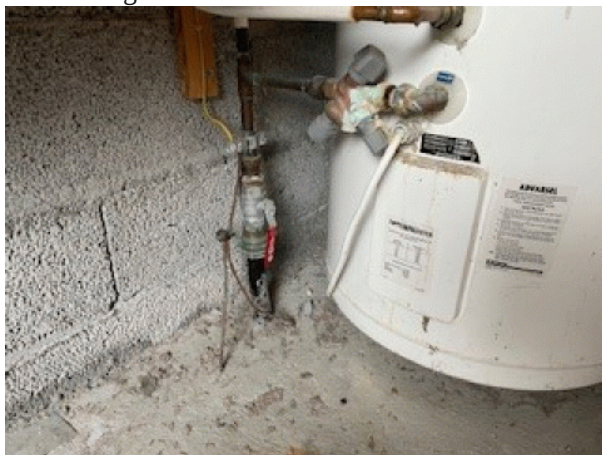
**10. VVS****TG 3** 10.1 WC og innvendige vann- og avløpsrør

**Merknader:** Stoppekran er kontrollert.

Denne fungerer ikke.
