# Tilstandsrapport

📍 Myrullvegen 8 A, 2022 GJERDRUM

# gnr. 54, bnr. 334, snr. 13

Rapportdato: 30.10.2024

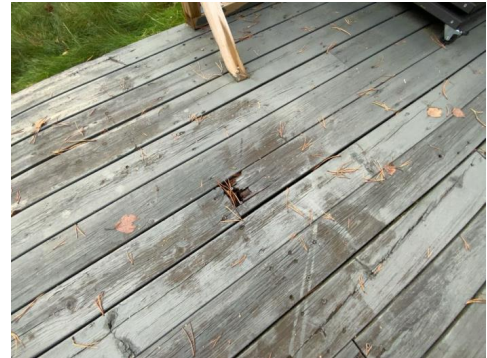
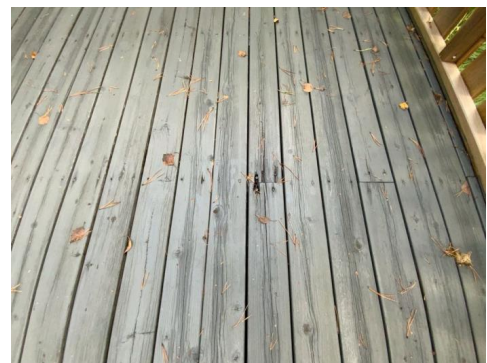
Stedvis synlige råteskader.

Synlige skader.

- Påviste skader må utbedres.

Pris må innhentes for faktiske kostnader.

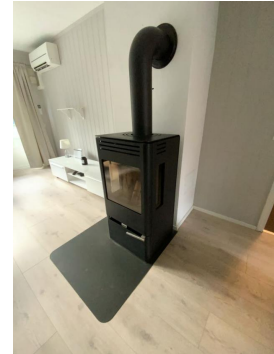
Besiktigelse av ildsted.

- Det anbefales å montere ildfast plate under luker på pipe.

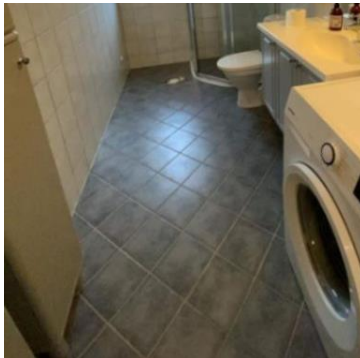
- Det er påvist avvik i fallforhold til sluk i forhold til krav i forskrift på byggetidspunktet.
- Det er påvist sprekker i fliser.
- Overflaten har omfattende skader

Pris må innhentes. Ved oppussing av badet i sin helhet er prisleie vesentlig høyere.

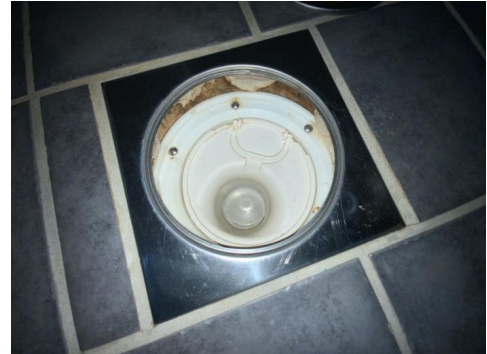
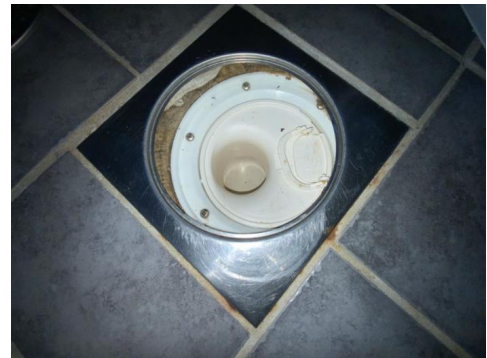
Kontroll av sluk.

- Overvåk tilstanden jevnlig. For å få tilstandsgrad 0 eller 1 må tettesjiktet skiftes ut, men tidspunktet for når dette er nødvendig er vanskelig å si noe om.
- Installering av tett dusjkabinett anbefales.
- Overvåk tilstanden jevnlig. For å få tilstandsgrad 0 eller 1 må slukløsningen skiftes ut og sannsynligvis må også membransjiktet skiftes/utbedres. Det er imidlertid vanskelig å si noe om tidspunktet for når dette er nødvendig.

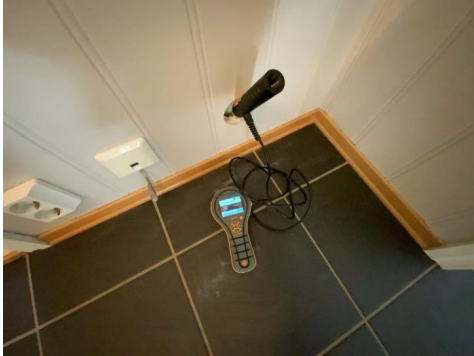
Hulltaking er foretatt uten å påvise unormale forhold. Hulltaking er foretatt ved/i Gang. Da det ikke lot seg ta hulltaking bak dusjsonen ble det utført hulltaking i gang i stedet.

Utført hulltaking.

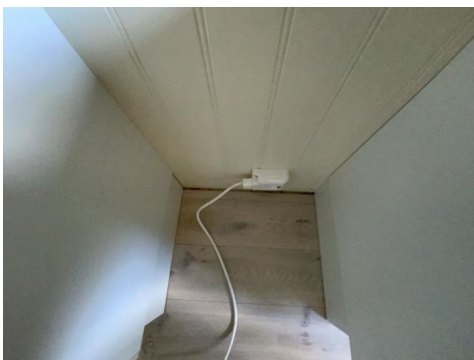
Kontroll bak ovn. Ingen tegn til fuktskader på befaringdagen.

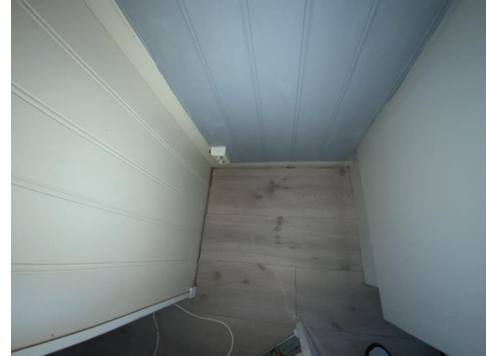
Kontroll bak kjøleskap. Ingen tegn til fuktskader på befaringdagen.

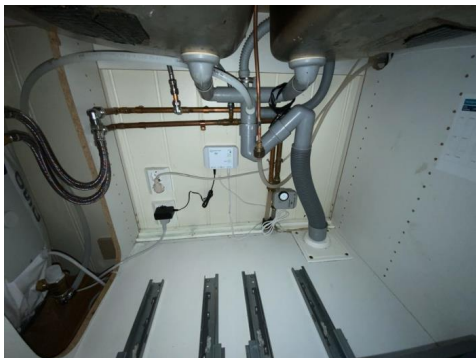
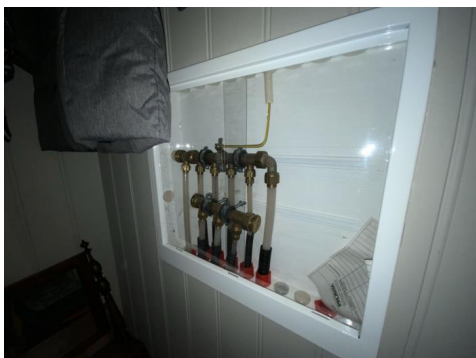
Besiktigelse av røropplegg.

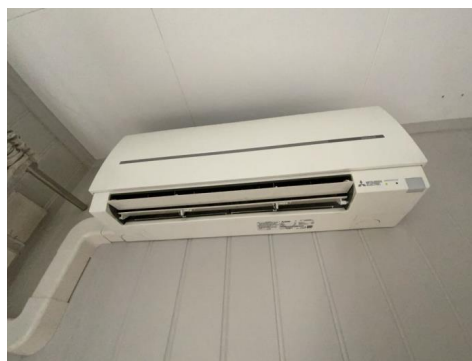
Varmepumpe fra 2017. Varmepumpe fremstår med tiltenkt funksjon og vurdert opp mot alder. Jevnlig service er anbefalt for god ivaretagelse. Ev.t kommende vedlikehold tilfaller ny eier.
