# Tilstandsrapport

Enebolig

Arnatveitlia 26 , 5262 ARNATVEIT

Befaringsdato: 14.01.2026

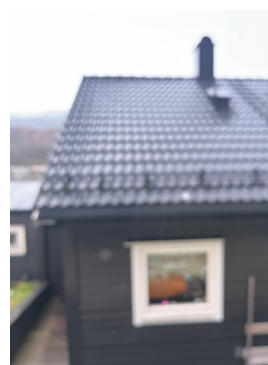
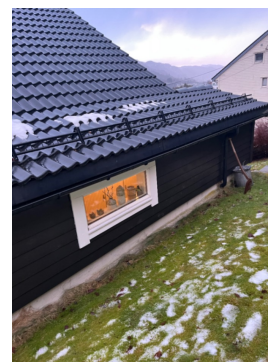
### ! TG 1 Nedløp og beslag

Renner og nedløp av god kvalitet, er kontrollert for generell slitasje, utførelse og eventuelle avvik.

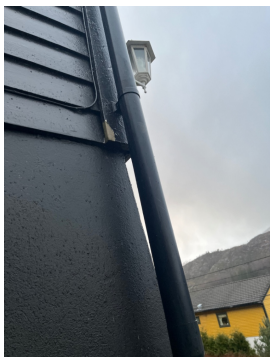
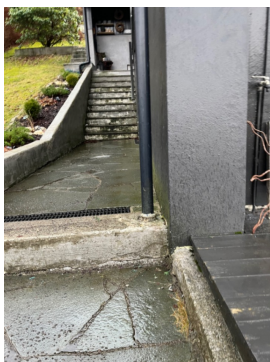
## ! TG 2 Veggkonstruksjon

Det er murkonstruksjon og bindingsverk fra byggeår. Vegger er kledd med stående og liggende trekledning. Det er kontrollert for generell slitasje, utførelse og andre mulige avvik.

Jevnlig tilsyn anbefales, vedlikehold og lokal oppgradering må påregnes

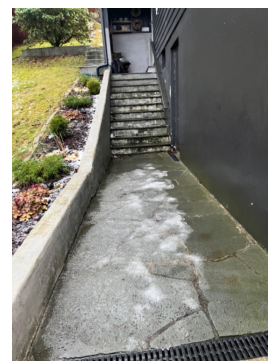
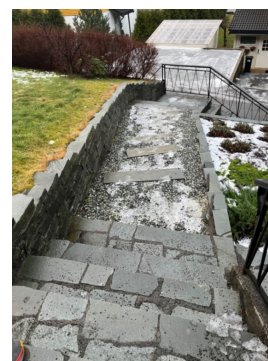
## TG 2 Andre utvendige forhold

Tilbygget utestue med utvendig og innvendig tilkomst.  
Er kontrollert for utførelse, konstruksjon og andre avvik

Mangler tilfredstillende innfesting og beslag mot yttervegg.  
Avslutning av tak uten utstikk som medfører fuktbelastning på vegg og dører.  
Synlig og høyt fuktnivå i rom under terrasse og uestue som påvirker konstruksjonen negativt.

Nærmere undersøkelse anbefales, tiltak må påregnes.

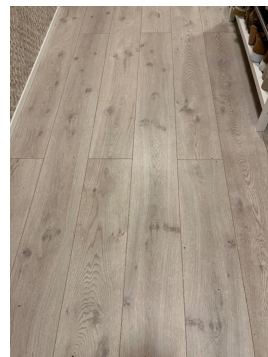
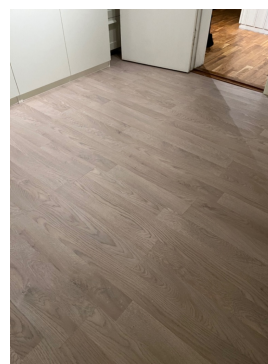
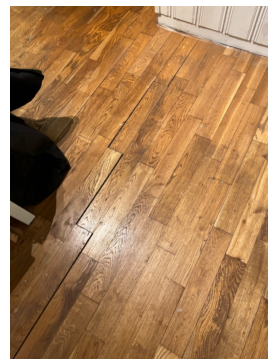
### TG 2 Etasjeskille/gulv mot grunn

Gulv mot grunn i betong og etasjeskille i trebjelkelag fra byggeår er kontrollert for horisontalt avvik målt med laser.  
Resultatet tilfredsstiller ikke dagens krav til avvik.

- Det er målt høydeforskjell på mellom 15-30 mm gjennom hele rommet. Tilstandsgrad 2 gis med bakgrunn i standardens krav til godkjente måleavvik.

Fungerer med dette avvik, ved oppgradering anbefales avretting

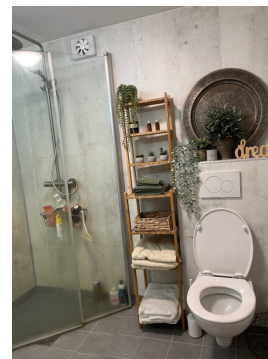
## ! TG 2 Overflater vegger og himling

- Det er tegn på fuktskader nederst på våtromsplater.
- Det er avvik:

Må ses i sammenheng qplasseing mot bakmur, drenering og fuktsperre.

Tiltak må påregnes på sikt

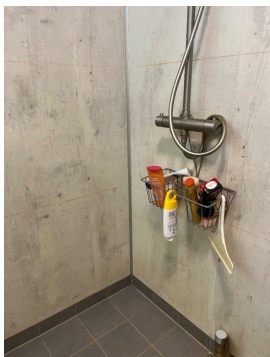
### TG 2 Overflater Gulv

Fall til sluk fra øvrige lekkasjepunkt er sjekket med laser.

Overflate er sjekket for riss og bom i fuger/fliser, og terskel ved dør er kontrollert.

Jevnlig tilsyn anbefales, oppgradering må påregnes på sikt.

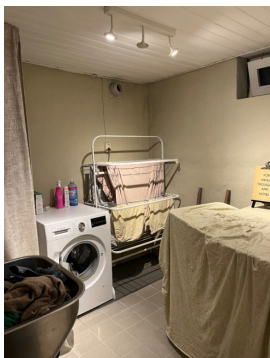
### TG 2 Overflater vegger og himling

- Det er vindu/dør med ikke fuktbestandige materialer i våtsonen (ved vask, dusj, badekar, osv.), løsningen eller byggematerialet er uegnet.
- Det er avvik:

jevnlign tilsyn anbefales, tiltak kan ikke utelukkes

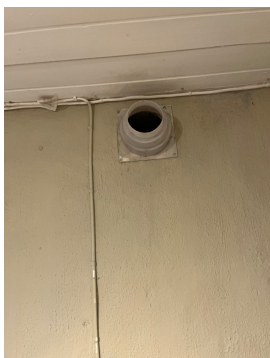
### TG 2 Tilliggende konstruksjoner våtrom

Noe saltutslag i overgang mellom gulv og vegg  
Må ses i sammenheng med drenering og fuktsperre.

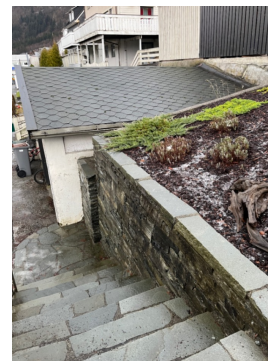
### TG 3 Terrengforhold

Eiendommen er plassert i skrånende terreng.

Estimat gjelder nærmere utredning og ses i sammenheng med drenering.

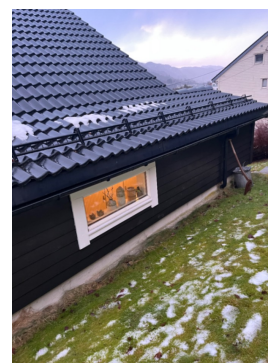
### TG 2 Utvendige vann- og avløpsledninger

Utvendig vann og avløpsledninger er ikke synlige for kontroll. Vurdering basert på alder og avgitte opplysninger.

- Det er ikke behov for utbedringstiltak siden anlegget fungerer i dag, men ut ifra alder kan skader plutselig oppstå på eldre anlegg.
