# Tilstandsrapport

Enebolig

Smedgata 84, 1850 MYSEN

Befaringsdato: 20.06.2024

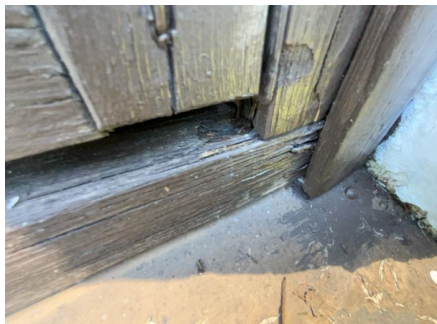
## TG 1 Vinduer - nyere

- Det er påvist dør(er) med fukt/råteskader.

- Påvist råteskader utvendig i terrassedør.

- Døren(e) står foran utskiftning.

**Kostnadsestimat: 10 000 - 50 000**

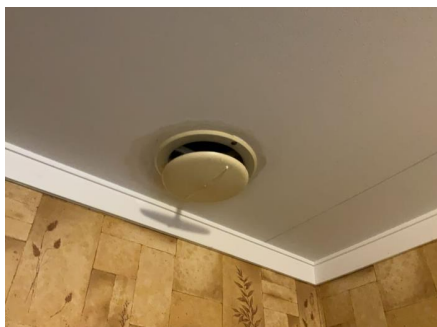
## 1. ETASJE > VASKEROM

- Påvist fuktskjolder rundt ventilasjonsrør i himlingen.

- Totalrenovering er kun en anbefaling grunnet alder. Vaskerommet kan fortsatt tåle forsiktig bruk. Det er dog ingen garantier.

**Kostnadsestimat: 50 000 - 100 000**

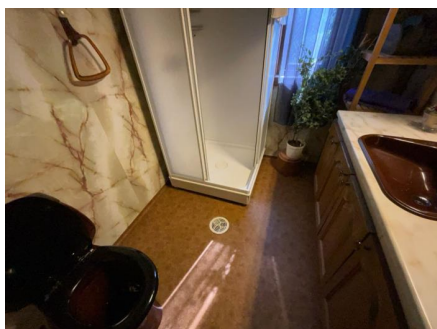
## 1. ETASJE (TILBYGG) > BAD

- Det må foretas lokal utbedring.
- Mykfuger må påføres tilstrekkelig i underkant av metallskinne, om ikke vil det kunne komme fuktighet opp mellom skinne og plater, med fuktskader som konsekvens.

- Det er påvist at høydeforskjell fra topp slukrist til gulv/synlig topp membran ved dørterskel er mindre enn 25 mm.
- Det er påvist avvik i fallforhold til sluk i forhold til krav i forskrift på byggetidspunktet.

- Våtrommet kan fungere med dette avviket og bruk av tett dusjkabinett, det må dog gjøres utbedringer om avviket skal lukkes. Det vil imidlertid sjelden være økonomisk rasjonelt som et enkeltstående tiltak. Ved en eventuell renovering, påse at badet bygges med riktig fall til sluk. Det presiseres at ved eventuelle lekkasjer, er det ikke sikkert at sluk vil holde unna, og at vann renner ut i tilstøtende rom med fuktskader som konsekvens.

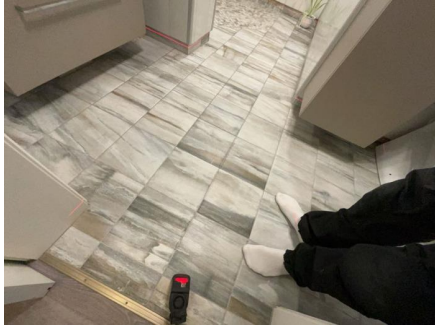
## 1. ETASJE > BAD

- Membran ligger synlig ned i sluket, men mansjetten ligger ikke klemt ned i klemring. Jevnlig rensing av sluket er viktig. Feil i tetting rundt sluket er den største årsaken til lekkasjer fra bad. Det er derfor viktig at ikke vannet blir stående over vannlåsen i sluket.

- Tettesjikt rundt sluket må utbedres om avviket skal lukkes. Det er usikkert om det kan gjøres lokale utbedringer. Våtrommet kan fortsatt fungere med dagens avvik, det er dog ingen garantier for tetthet. Eventuelle lekkasjer vil føre til skader mot tilliggende konstruksjoner.

**Kostnadsestimat: 50 000 - 100 000**
