Smedgata 84, 1850 MYSEN

Mysen - Romslig og innholdsrik bolig m/hybel/sokkelleil. Stor tomt.

Tilstandsrapport

Befaringsdato: 20.06.2024

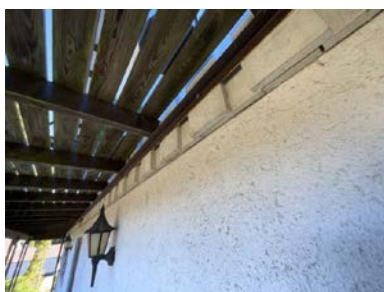
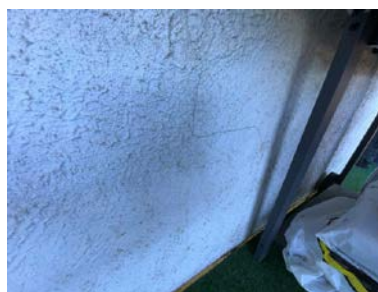
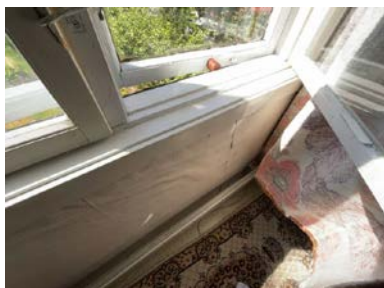
- Det er påvist sprekker i murte/pussede fasader.
- Det er ingen eller liten lufting i nedre kant av kledning mot grunnmur.

- Ikke tilstrekkelig med lufting mellom kledning og yttervegg. God lufting er viktig og skal drenerer ned og lede ut vann som trenger gjennom regnskjermer, slippe ut eventuell fuktighet fra indre deler av veggen samt gi mulighet for at fuktighet kan tørke ut fra baksiden av regnskjermer.

- Påvist noe sprekker i murpussen på opprinnelig del.

- Påvist tegn til fuktskader i plater innvendig, under vindu til i gavlvegg på loftet, ukjent om dette skyldes at vindu har stått oppe eller tetting rundt vinduet.

- Vedrørende lufting, kan konstruksjonen fungere med dette avviket, det må dog gjøres utbedringer om avviket skal lukkes. Det vil imidlertid sjelden være økonomisk rasjonelt som et enkeltstående tiltak. Ved bytting av kledning, bør konstruksjon/lufting bygges opp riktig.

- Ytterligere undersøkelser må gjøres rundt vinduet på loftet, og det må gjøres eventuelle tiltak. Fuktskader som konsekvens. Ellers så bør utvendige sprekker tettes/utbedres for å forhindre videre utvikling.

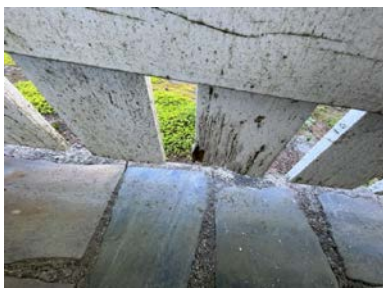
- Det er påvist fukt/råteskader i konstruksjonen.
- Rekkverket er for lavt i forhold til dagens krav til rekkverkshøyder.

- Råteskadet trekledning må skiftes ut.
- Det er ikke krav om utbedring av rekkverkshøyde opp til dagens forskriftskrav.

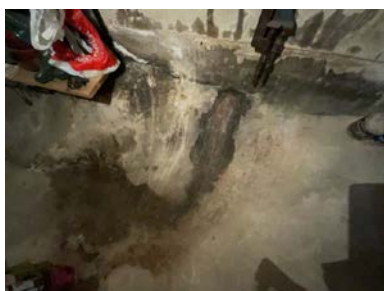
TG 3: Det er påvist indikasjoner på noe fuktgjennomtrenging i kjellergulv. Det er påvist indikasjoner på noe fuktgjennomtrenging inn i kjellermur. Det er påvist synlig fuktighet på mur/gulv i kjeller. Takstmannen gjorde fuktsøk direkte på grunnmursvegger ved hjelp av ett Protimeter, påvist unormale verdier. Det er ikke montert fuktsperre eller lagt isolasjon mot grunnen, det må derfor påregnes fukt fra grunnen. Fjell i dagen i kjeller, påvist tilsig av vann langs fell. TG 3 på grunnlag av dette.

Det påviste fuktnivå gir grunn til å overvåke konstruksjonen jevnlig for å se utvikling over tid, og eventuelt foreta tiltak for å unngå fuktskader. Tilsig langs fjell vil være vanskelige å utbedre, da dette må ansees som naturlig tilsig.

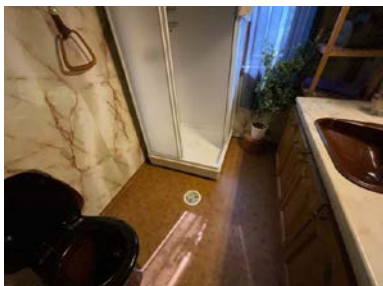
TG 3: Våtrommet må oppgraderes for å tåle normal bruk etter dagens krav. Ikke sluk i rommet. En må forvente generell oppgradering av våtrommets tettesjikt/membran for at våtrommet skal tåle en normal bruk etter dagens krav (tett våtsone). En samlet TG 3 for rommet er satt med bakgrunn i alder. Det er ikke behov for å gjennomføre en detaljert tilstandsanalyse etter standardens krav. Påvist fuktskjolder rundt ventilasjonsrør i himlingen.

- Totalrenovering er kun en anbefaling grunnet alder, badet kan fortsatt tåle forsiktig bruk med tett dusjkabinett, det er dog ingen garantier. En slik løsning kan forhindre fuktskade, men gir ingen erstatning for tettesjikt/membran samt skader på rør.

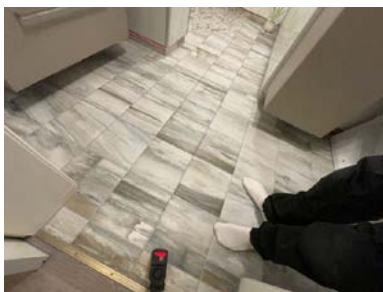
TG 2: Det er påvist at høydeforskjell fra topp slukrist til gulv/synlig topp membran ved dørterskel er mindre enn 25 mm. Det er påvist avvik i fallforhold til sluk i forhold til krav i forskrift på byggetidspunktet. Takstmannen har foretatt kontroll av fallforhold på våtrommet ved hjelp av en punktlaser. Målt 20 mm fra ferdig overflate gulv ved dør til overkant sluk. Svakt fall også lokalt i dusjen, området er tilnærmet flatt. Det må

- Våtrommet kan fungere med dette avviket og bruk av tett dusjkabinett, det må dog gjøres utbedringer om avviket skal lukkes. Det vil imidlertid sjelden være økonomisk rasjonelt som et enkeltstående tiltak. Ved en eventuell renovering, påse at badet bygges med riktig fall til sluk. Det presiseres at ved eventuelle lekkasjer, er det ikke sikkert at sluk vil holde unna, og at vann renner ut i tilstøtende rom med fuktskader som konsekvens.

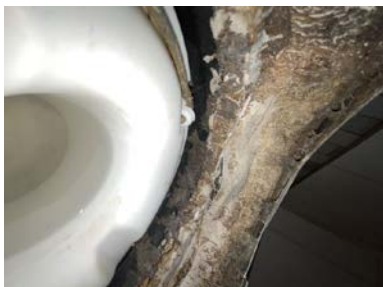
TG 3: Membranen er synlig, men avslutningen ved sluket er utett. Membran ligger synlig ned i sluket, men mansjetten ligger ikke klemt ned i klemring. Jevnlig rensing av sluket er viktig. Feil i tetting rundt sluket er den største årsaken til lekkasjer fra bad. Det er derfor viktig at ikke vannet blir stående over vannlåsen i sluket.

- Tettesjikt rundt sluket må utbedres om avviket skal lukkes. Det er usikkert om det kan gjøres lokale utbedringer. Våtrommet kan fortsatt fungere med dagens avvik, det er dog ingen garantier for tetthet. Eventuelle lekkasjer vil føre til skader mot tiliggende konstruksjoner.

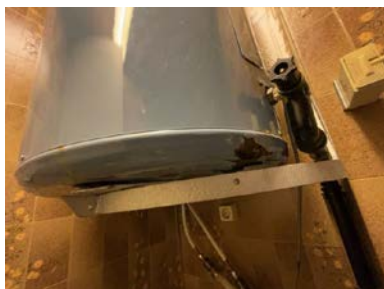
TG 2: Det er påvist at varmtvannstank er over 20 år. Begge tanker er ca. 40 år, men fungerer per i dag, påvist generelt med rustdannelse i underkant av tank i vaskerom.

- Det er ikke behov for utbedringstiltak siden tanken fungerer i dag, men ut ifra alder kan skader plutselig oppstå på eldre tanker.

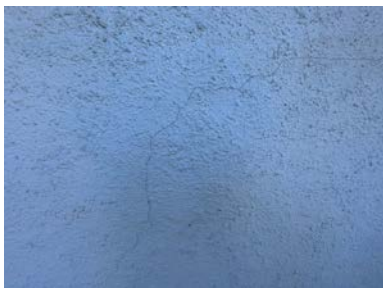
TG 2: Grunnmuren har sprekke-dannelser. Påvist noe sprekker i mur. Når det oppstår sprekker i puss/mur vil vannbelastningen og faren for frosts-kader øke. Skrå sprekker/

riss er et symptom på setninger. Horisontal sprekk/riss i grunnmur skyldes sannsynligvis innpressing av kjellervegg. anbefaler å følge med på videre utvikling. Konsekvens/tiltak: Lokal utbedring må utføres for å lukke avviket. Dog anbefalt å følge med på videre utvikling.

- Lokal utbedring må utføres for å lukke avviket. Dog anbefalt å følge med på videre utvikling.
