# Tilstandsrapport

Tomannsbolig

Trollsvingen 2, 6511 KRISTIANSUND N

Befaringsdato: 07.07.2025

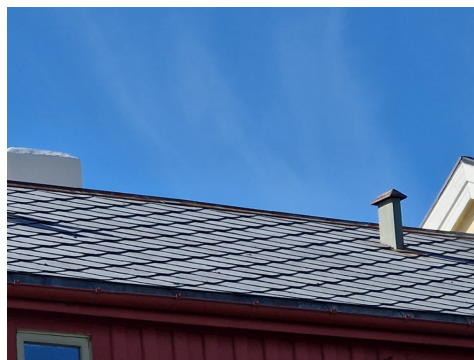
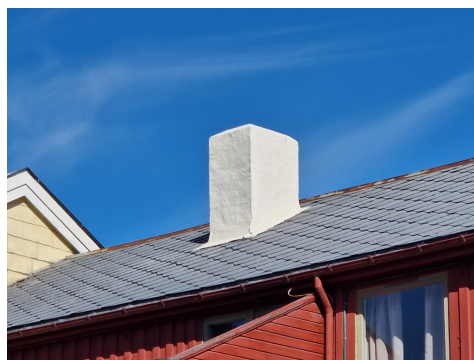
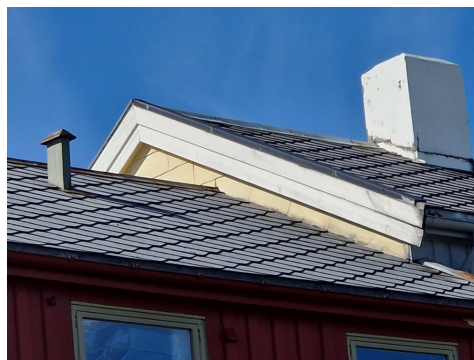
Det er registrert rustflekker på beslag.

Det er påvist råteskade på vindskibord.

Taket har nådd en alder og har skader som tilsier at tekket er modent for utskifting.

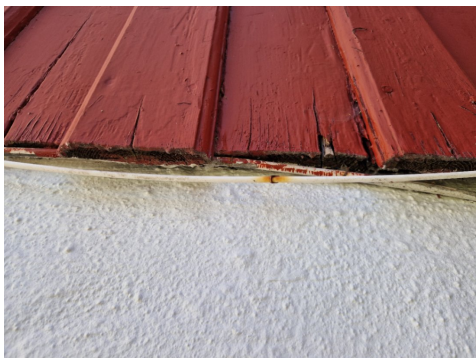
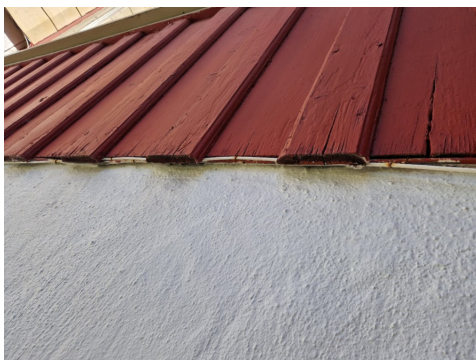
- Det er ingen eller liten lufting i nedre kant av kledning mot grunnmur.
- Det er påvist spredte råteskader i bordkledningen.

Det er registrert hullganger for skadedyr som ikke er tettet med musesperre.

- Det bør foretas tiltak for å bedre lufting av kledningen.
- Uten tilstrekkelig lufting bak bordkledningen kan fuktighet som trenger inn bak bordene eller gjennom veggene innenfra ikke tørke opp. Dette skaper ideelle forhold for råtesopp og muggvekst.
- Råteskader i bordkledningen kan fortsette å utvikle seg både i tiliggende bordkledning og til bakenforliggende veggkonstruksjon, dersom en ikke foretar tiltak.

Bygget må sikres mot råte og skadedyr.

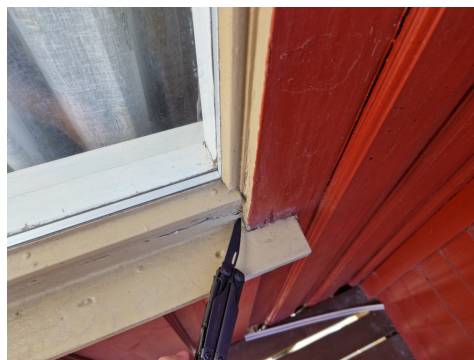
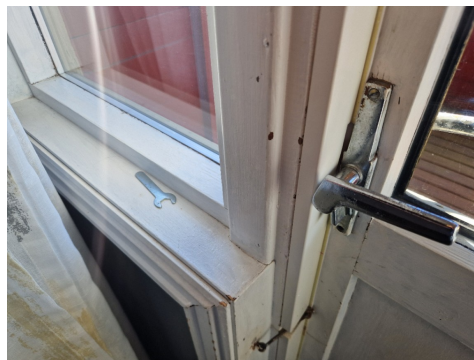
- Det er påvist at enkelte vinduer er vanskelig å åpne/lukke.
- Det er påvist et betydelig antall vinduer med punkterte eller sprukne glassruter.
- Det er påvist tegn på innvendig kondensering av enkelte vindusglass.
- Det er påvist vinduer med fukt/råteskader.

Vinduene er modne for utskiftning. Når vinduene når en slik standard påvirker det boligens isolasjons evne, samt risikeres det fuktinntrengning.

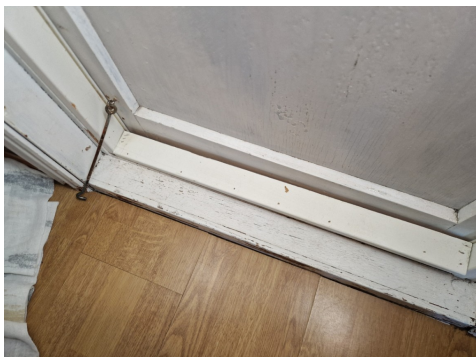
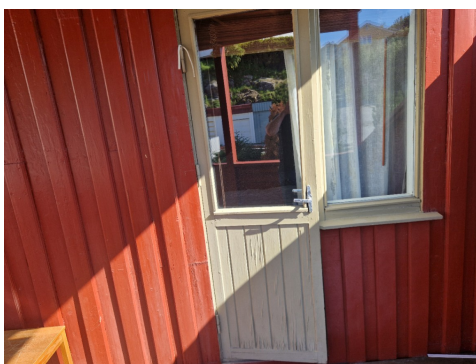
- Det er påvist dør(er) med fukt/råteskader.

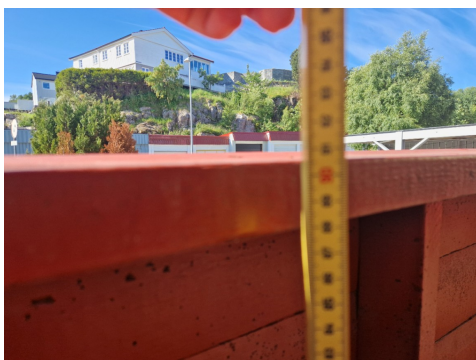
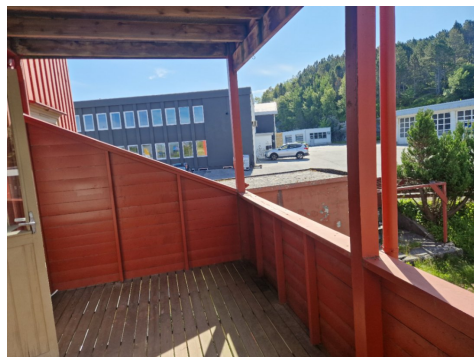
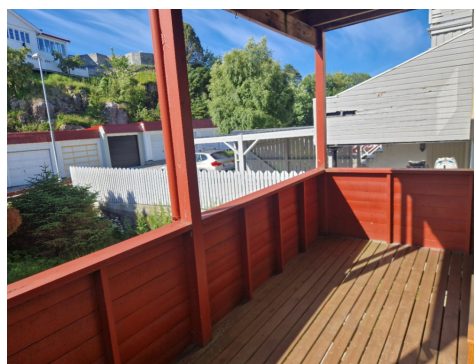
- Det er ikke krav om utbedring av rekkverkshøyde opp til dagens forskrifts krav.

Vedlikehold av balkongene bør påregnes. Står balkongene uten behandlede overflater øker risikoen for at treverk råtner.

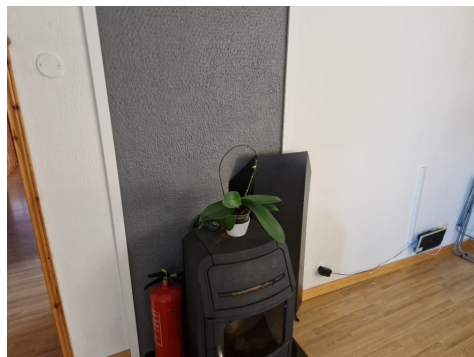
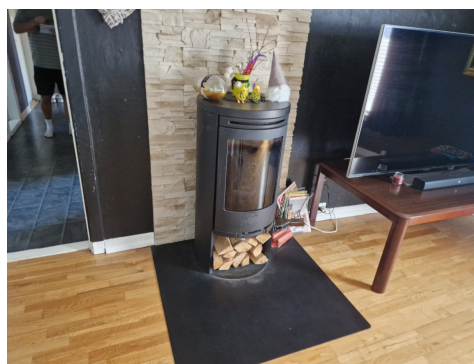
Mur-/teglsteinspipe. Utvendig plastet/malt. Vedovn på 1.etasje og 2.etasje.

• Det er avvik:

Ytterligere undersøkelser må foretas for å få kartlagt tilstanden og omfanget på eventuelle skader.

Beksot er ofte et aldringstegn, kontroll av pipe anbefales.

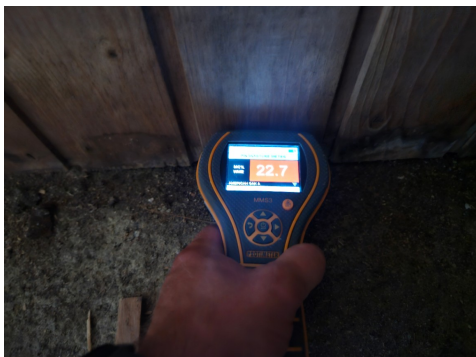
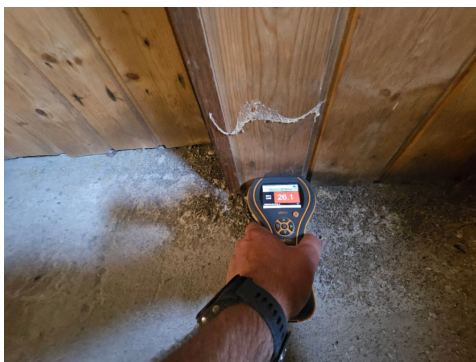
- Det er gjennom målinger påvist høyt fuktnivå i trevegger i underetg./kjeller, det er derfor ikke foretatt hulltaking
- Det er ikke mulig å foreta hulltaking i underetg i utsatte konstruksjoner.
- Det er påvist indikasjoner på noe fuktgjennomtrenging i kjellergulv.

- Det påviste fuktnivå gir grunn til å overvåke konstruksjonen jevnlig for å se utvikling over tid, og eventuelt foreta tiltak for å unngå fuktskader.
- Dette er en utsatt konstruksjon, ytterligere undersøkelser bør foretas.

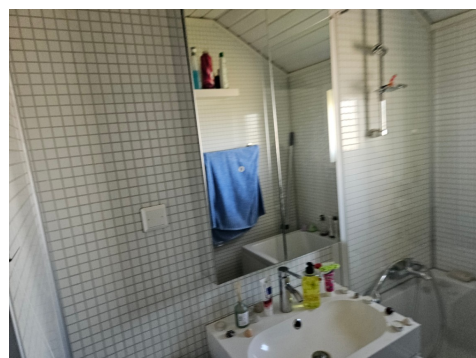
Fuktskader på vindu, og fuktskader i vegg her kan ikke utelukkes.

Løse og skadede flis og fuger på gulv. Løsnede/manglende fuger mot veggplater/sokkelflis. Baderomsplater ikke montert på vegg bak servant.

Ukjent utførelse av røropplegg. Sluk observert under badekar, men er ikke i bruk for avløp badekar. Ukjent om dette sluket er tilkoblet/er i bruk. Behov for rengjøring av sluk. Avløpsrør fra badekar føres inn i vegg mot kjøkken og er tilkoblet soilrør ved kjøkkenskap. Lite fall på rør. Ukjent hvorfor avløp føres hit og ikke til sluk. Et sluk skal ivareta bruksvann og eventuelt lekkasjevann fra rommets øvrige installasjoner og et våtrom må derfor ha et sluk.

- Manglende oppgradering av våtrommet medfører høy risiko for at konstruksjonene ikke vil tåle vanlig bruk av vann eller lekkasjer. Dette kan føre til fuktskader på tilstøtende konstruksjoner.
- Manglende oppgradering av våtrommet medfører høy risiko for at konstruksjonene ikke vil tåle vanlig bruk av vann eller lekkasjer. Selv om det er dusjkabinett, er det fortsatt en betydelig risiko for at våtrommets konstruksjoner ikke tåler lekkasjer. Dette kan føre til fuktskader på tilstøtende konstruksjoner.

Slik våtrommet står i dag er det en risiko konstruksjon. For at rommet skal oppnå en TG 0 eller 1 må vaskerommet opp til dagens krav. Alle forhold med tettesjikt, våtsone, sluk m.m. må dokumenteres.

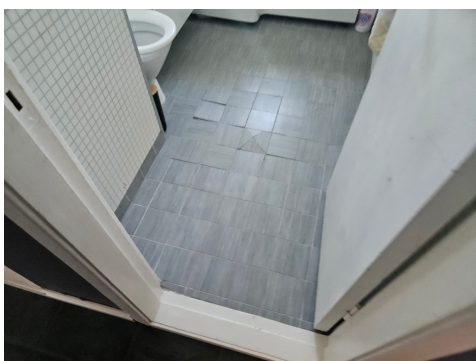
- Hulltaking er ikke foretatt da det allerede er påvist andre avvik i våtsonen.

- Gjennomføre ytterligere undersøkelser og foreta utbedring av skade.

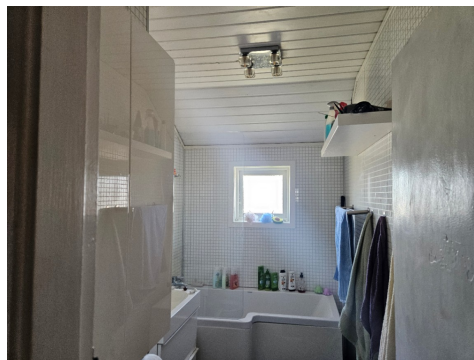
Skader på enkelte veggflis observert.

Støpt sokkel ved sluk er høyere enn gulv ved dør, som gjør at en eventuell lekkasje på våtrommet vil kunne nå tilstøtende rom før det når sluk.

- Manglende oppgradering av våtrommet medfører høy risiko for at konstruksjonene ikke vil tåle vanlig bruk av vann eller lekkasjer. Dette kan føre til fuktskader på tilstøtende konstruksjoner.

- Manglende oppgradering av våtrommet medfører høy risiko for at konstruksjonene ikke vil tåle vanlig bruk av vann eller lekkasjer. Selv om det er dusjkabinett, er det fortsatt en betydelig risiko for at våtrommets konstruksjoner ikke tåler lekkasjer. Dette kan føre til fuktskader på tilstøtende konstruksjoner.

Slik våtrommet står i dag er det en risiko konstruksjon. For at rommet skal oppnå en TG 0 eller 1 må vaskerommet opp til dagens krav. Alle forhold med tettesjikt, våtsone, sluk m.m. må dokumenteres.

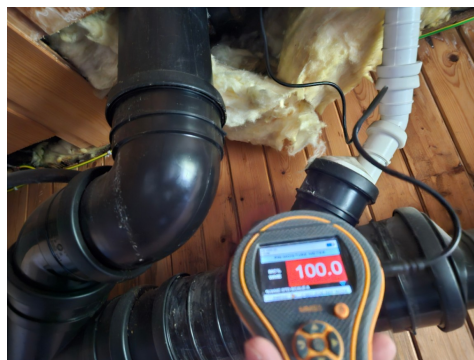
Fuktmåling ble foretatt ved sluket fra undersiden a badet, det ble målt høye fuktverdier.

- Ved fuktmåling i nedre del av vegg mot våtsone fra tilstøtende rom, måles høye fuktverdier.

- Dersom tiltaket ikke utføres er det fare for ytterligere skadeutvikling.

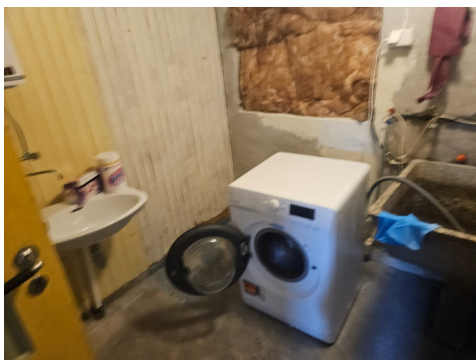
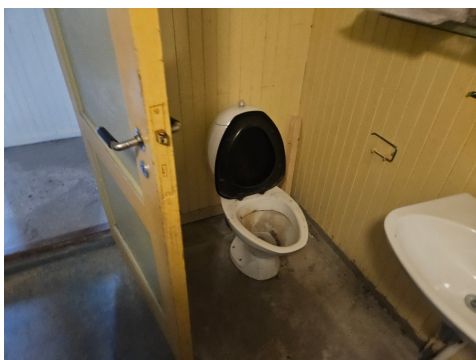
Eldre rom med ingen tettesjikt ut over rommets overflate. Panel på vegg fuktpåvirket i nedre del. Eldre røropplegg og innredning. Funksjonstilstand på innredning er ikke kontrollert, og anbefales kontrollert av den enkelte. Oppgraderinger av rom og tettesjikt må påregnes.

- Manglende oppgradering av våtrommet medfører høy risiko for at konstruksjonene ikke vil tåle vanlig bruk av vann eller lekkasjer. Dette kan føre til fuktskader på tilstøtende konstruksjoner.
- Manglende oppgradering av våtrommet medfører høy risiko for at konstruksjonene ikke vil tåle vanlig bruk av vann eller lekkasjer. Selv om det er dusjkabinett, er det fortsatt en betydelig risiko for at våtrommets konstruksjoner ikke tåler lekkasjer. Dette kan føre til fuktskader på tilstøtende konstruksjoner.

Slik våtrommet står i dag er det en risiko konstruksjon. For at rommet skal oppnå en TG 0 eller 1 må vaskerommet opp til dagens krav. Alle forhold med tettesjikt, våtsone, sluk m.m. må dokumenteres.

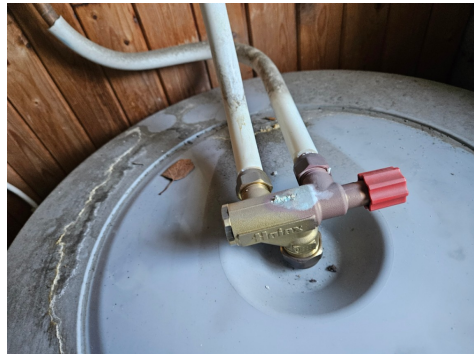
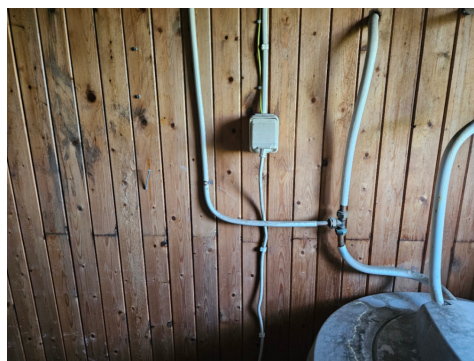
Varmtvannstanken står i et rom uten sluk. Tanken står i et dryppkar uten vannstoppsystem. Ved eventuell skade/svikt på tanken vil ikke dryppkaret kunne holde på alt vannet og det vil til slutt renne ut av roimmet og kan gjøre skade på konstruksjoner.

- Det bør etableres tilfredsstillende el-tilkobling etter gjeldende forskrift.
- Det bør etableres tilfredsstillende avrenning eller lekkasjesikring ved varmtvannstank.

Tilfredsstillende el-tilkobling bør utføres for å unngå varmgang i kabel/stikkontakt.
