Trollsvingen 2, 6511 KRISTIANSUND N

**Hel tomannsbolig på Stortua med  
2 stk. 3-roms leiligheter!**

# Tilstandsrapport

Befaringsdato: 07.07.2025

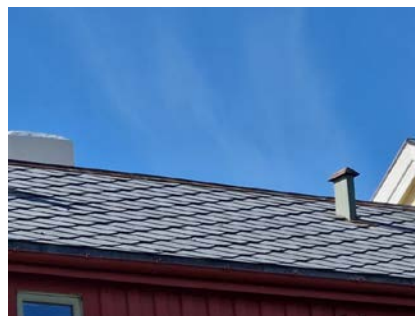
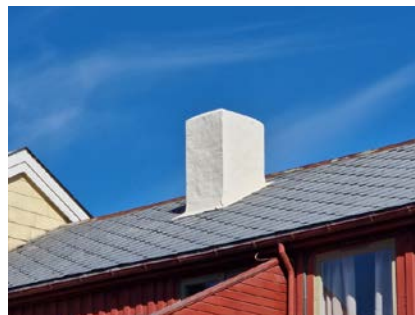
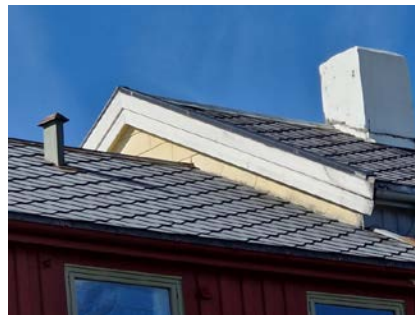
Det er registrert rustflekker på beslag.

Det er påvist råteskade på vindskibord.

Taket har nådd en alder og har skader som tilsier at tekket er modent for utskifting.

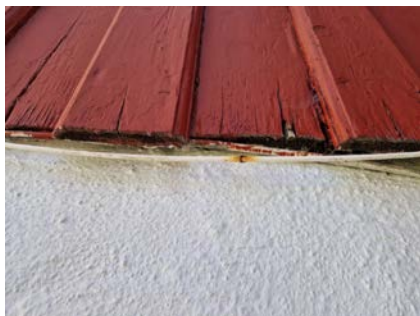
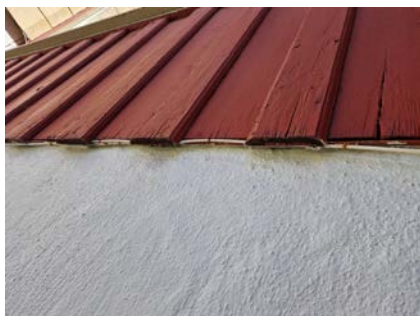
- Det er ingen eller liten lufting i nedre kant av kledning mot grunnmur.
- Det er påvist spredte råteskader i bordkledningen.

Det er registrert hullganger for skadedyr som ikke er tettet med musesperre.

- Det bør foretas tiltak for å bedre lufting av kledningen.
- Uten tilstrekkelig lufting bak bordkledningen kan fuktighet som trenger inn bak bordene eller gjennom veggene innenfra ikke tørke opp. Dette skaper ideelle forhold for råtesopp og muggvekst.
- Råteskader i bordkledningen kan fortsette å utvikle seg både i tiliggende bordkledning og til bakenforliggende veggkonstruksjon, dersom en ikke foretar tiltak.

Bygget må sikres mot råte og skadedyr.

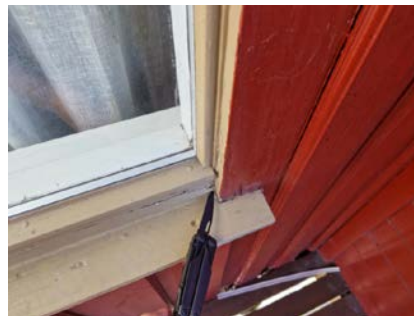
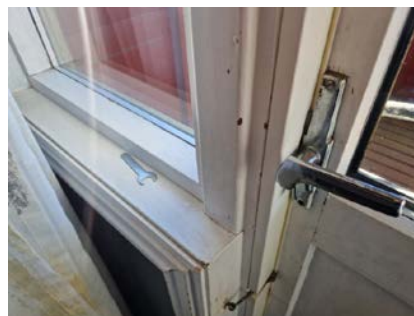
- Det er påvist at enkelte vinduer er vanskelig å åpne/lukke.
- Det er påvist et betydelig antall vinduer med punkterte eller sprukne glassruter.
- Det er påvist tegn på innvendig kondensering av enkelte vindusglass.
- Det er påvist vinduer med fukt/råteskader.

Vinduene er modne for utskiftning. Når vinduene når en slik standard påvirker det boligens isolasjons evne, samt risikeres det fuktinntrengning.

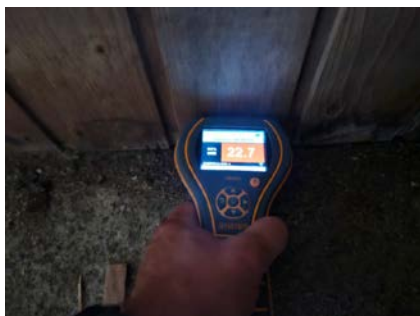
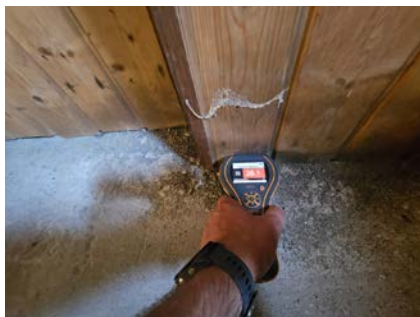
Det er registrert fukt opptrekk i treverket på bunnen av kjellertrappen.

Det må gjøres tiltak for å stoppe fuktopptrekket i kjellertrappen. Når treverk trekker inn fukt vil treverket råtne over tid.

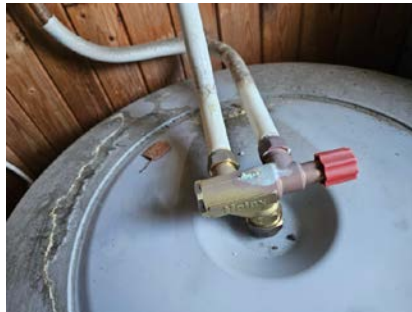
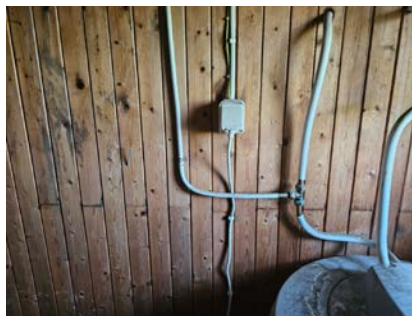
Varmtvannstanken står i et rom uten sluk. Tanken står i et dryppkar uten vannstoppsystem. Ved eventuell skade/svikt på tanken vil ikke dryppkaret kunne holde på alt vannet og det vil til slutt renne ut av roimmet og kan gjøre skade på konstruksjoner.

- Det bør etableres tilfredsstillende el-tilkobling etter gjeldende forskrift.
- Det bør etableres tilfredsstillende avrenning eller lekkasjesikring ved varmtvannstank.

Tilfredsstillende el-tilkobling bør utføres for å unngå varmgang i kabel/stikkontakt.
