# Tilstandsrapport

Boligbygg med flere boenheter

Smørbukkvegen 15, 2212 KONGSVINGER

Befaringsdato: 19.09.2025

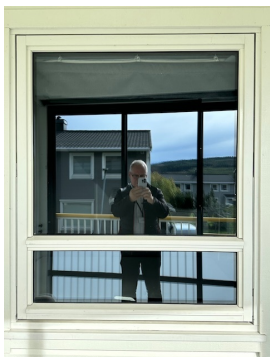
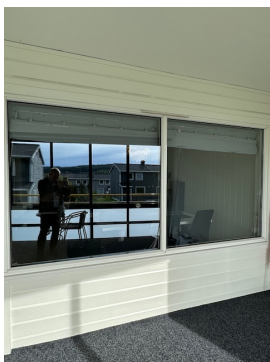
Vinduer med 2-lag isolerglass og gjennomgående horisontal sprosse.  
Ventil i karm

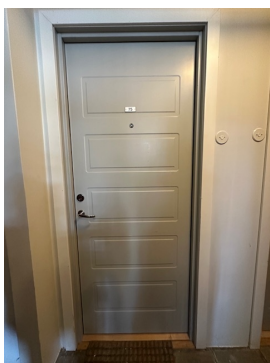
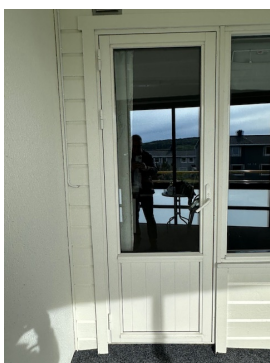
## TG 1 Dører

Inngangsdør (EI 30) med kikkehull og terrassedør med 2-lags isolerglass fra 2004

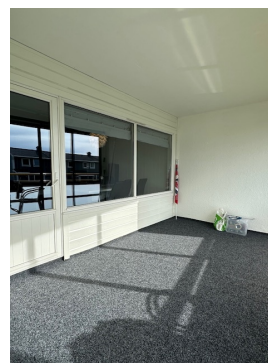
## TG 1 Balkonger, terrasser og rom under balkonger

Innglasset veranda i betong og stålkonstruksjoner med vinduer som kan åpnes. Filteppe på gulv. Leddstripe over vinduer. Innvendig rullgardiner. Belysning m/integrert stikk kontakter. Elektrisk utvendig Screen solavskjerming.

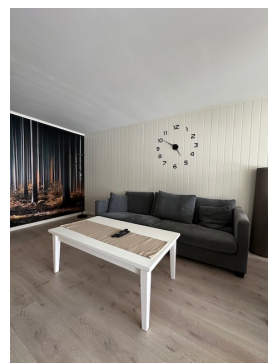
## TG 1 Overflater

Pene innvendig overflater med en normal bruksslitasje. De fleste overflater er fra perioden 2016 - 2025. Malte lister.

Gulv. Laminatgulv. Vinyl klikk.  
Vegger. Tapet. Slette malte vegger. Malt mdf. veggplater.  
Tak. Slett malt tak.

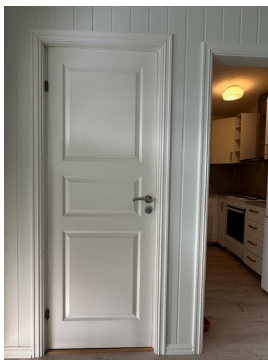
## ! TG 2 Innvendige dører

Formpresset dører fra 2018.

- Det er påvist avvik som tilsier at det bør foretas tiltak på enkelte dører.

- Det bør foretas tiltak på enkelte dører.

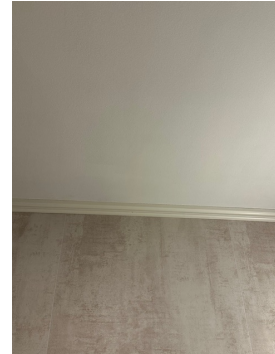
## ! TG 0 Overflater vegger og himling

Våtromsplater på vegger og slett malt tak.

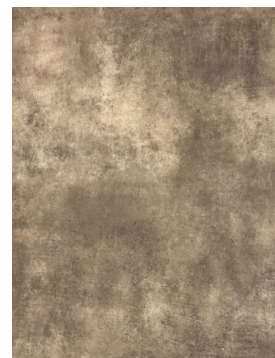
## ! TG 0 Overflater Gulv

Vinylbelegg med oppbrett på gulv. Høydeforskjell på gulv fra dørterskel til topp slukrist er 80 mm.

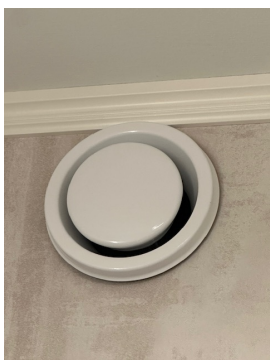
### ! TG 0 Ventilasjon

Luftepipe med mekanisk avtrekk.

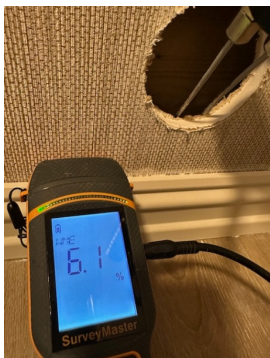
### ! TG 1 Tilliggende konstruksjoner våtrom

Det er boret hull i vegg. Fuktmåling med pigger inne i vegg - mot bad/vaskerom. Det påvises ikke fukt over normalen.

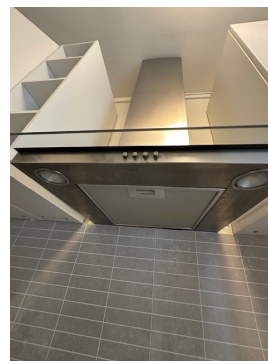
### ! TG 1 Avtrekk

Ventilatorhette med kullfilter over komfyr.
