Tilstandsrapport

Leilighet

Professor Hansteens gate 73, 4021
STAVANGER

Befaringsdato: 25.09.2024

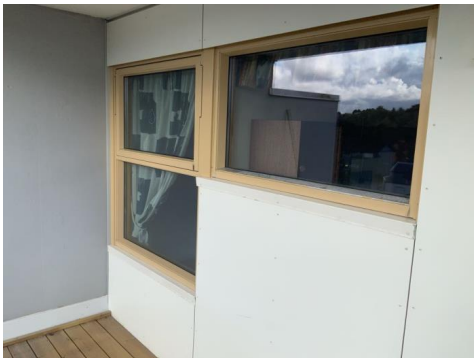
TG 1 Vinduer

Bygningen har malte trevinduer med 2-lags glass.

Håndtaket for å åpne det høyre vinduet på hovedsoverrommet er defekt

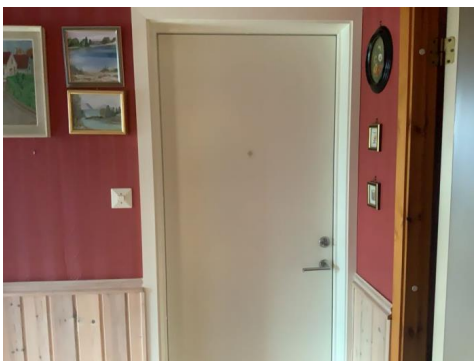
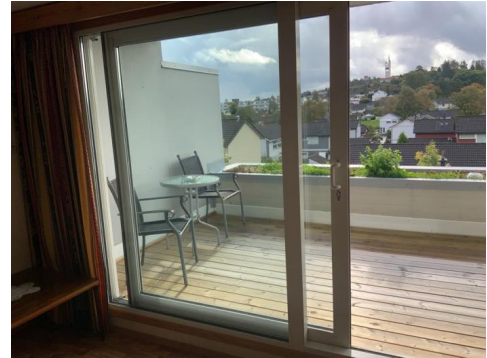
TG 1 Dører

Bygningen har malt hovedytterdør.

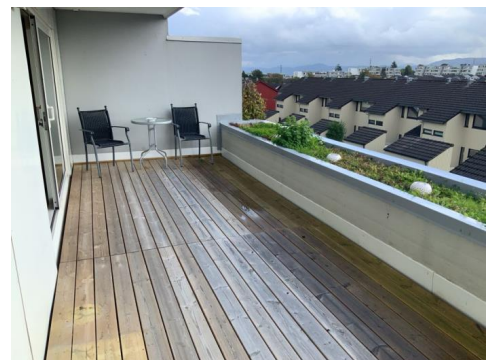
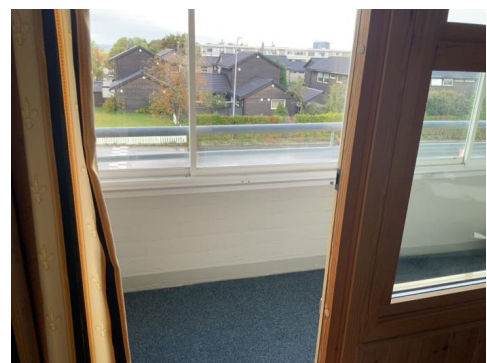
TG 1 Balkonger, terrasser og rom under balkonger

Balkong ut fra stue
Innglasset balkong ut fra kjøkkenet.

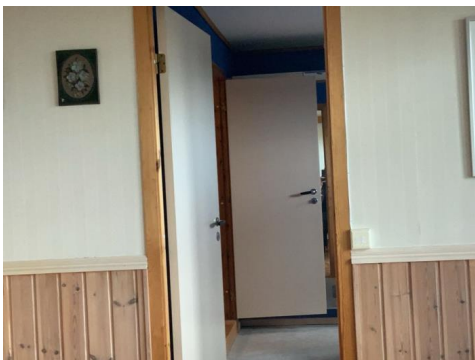
TG 2 Innvendige dører

Innvendig har boligen malte glatte dører.

- Det er påvist avvik som tilsier at det bør foretas tiltak på enkelte dører.

- Det bør foretas tiltak på enkelte dører.

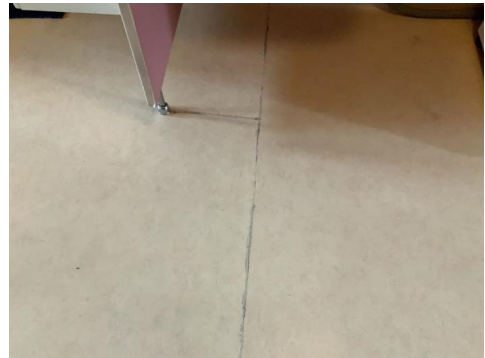
3. ETASJE > BAD/VASKEROM

TG 3 Generell

Aktuell byggeforskrift er byggeforskrifter fra før 1997. Dokumentasjon: ingen dokumentasjon.

- Våtrommet må oppgraderes for å tåle normal bruk etter dagens krav.

- Våtrommet må totalrenoveres. Alle forhold med tettesjikt, våtsone, sluk m.m. må dokumenteres.

Kostnadsestimat: 100 000 - 300 000

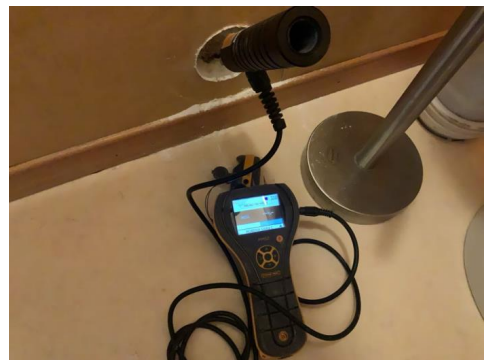
3. ETASJE > BAD/VASKEROM

TG 1 Tilliggende konstruksjoner våtrom

Hulltaking er foretatt uten å påvise unormale forhold. Hulltaking er foretatt ved/i toalettrom mot bad.

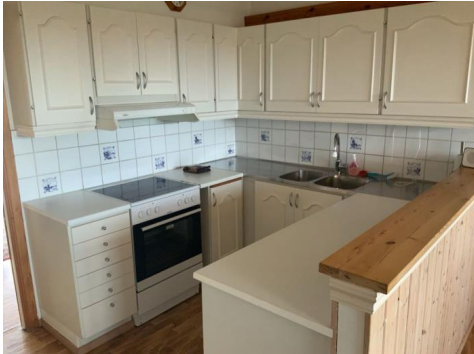
3. ETASJE > KJØKKEN

TG 1 Overflater og innredning

Kjøkkenet har innredning med profilerte fronter. Benkeplaten er av laminat. Det er kjøleskap, oppvaskmaskin og komfyr.

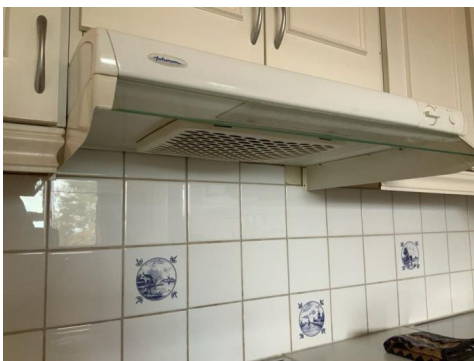
3. ETASJE > KJØKKEN

TG 1 Avtrekk

Det er kjøkkenventilator med avtrekk ut.

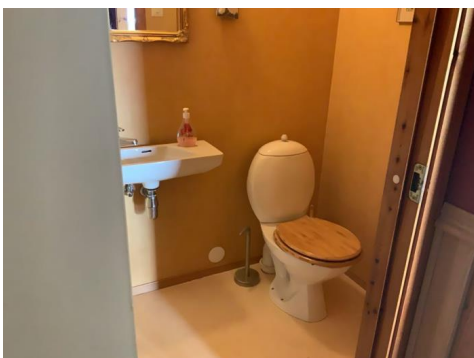
3. ETASJE > TOALETTROM

TG 1 Overflater og konstruksjon

Toalettrom med wc og håndvask.

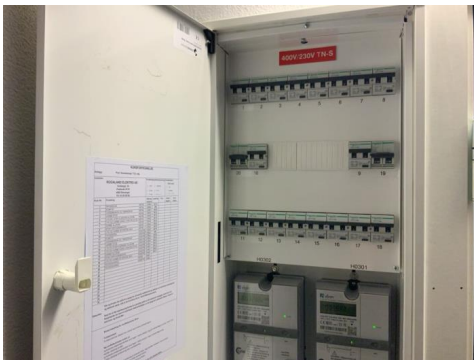
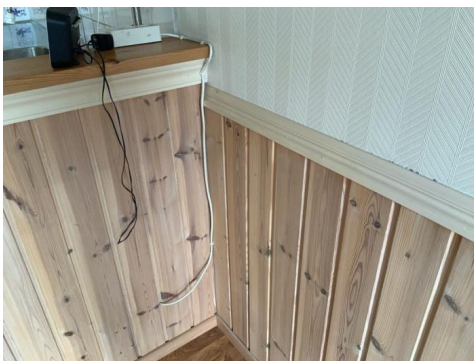
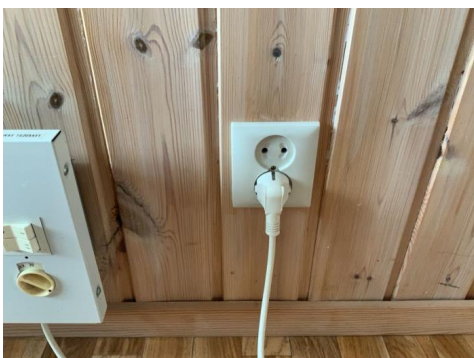
Det elektriske anlegget er utført med automatsikringer.

Ja Det er utført kontroll av anlegget den 10.02.2023 av EI-nett og avvik er utbedret av Rønning 09.06.2023. Kvitteinger er fremvist. Det forutsettes at samsvarserklæring foreligger eller kan fremskaffes.

Det er ikke jording i stikkontakter i tørre rom som var normalt på oppføringstidspunktet.

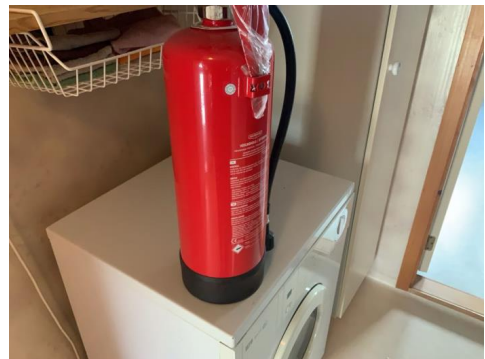
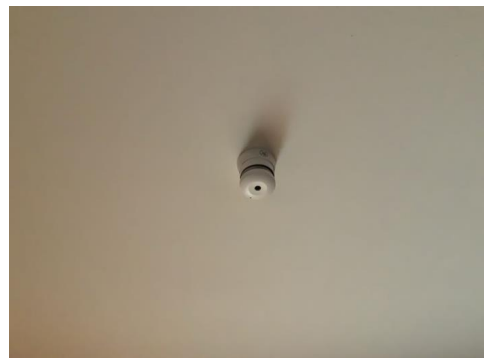
6-kilos brannslukkingsapparat og røykvarsler i boligen

1. Er det mangler for brannslukningsutstyr i boligen iht. forskriftskrav på søknadstidspunktet, men minst Byggeforskrift 1985?
Nei
2. Er det skader på brannslukkingsutstyr eller er apparatet eldre enn 10 år?
Nei
3. Er det mangler på røykvarsler i boligen iht. forskriftskrav på søknadstidspunktet, men minst Byggeforskrift 1985?
Nei
4. Er det skader på røykvarslere?
Ukjent Røykvarsler er demontert
