Tilstandsrapport

Fritidsbolig

Aasen 6, 1816 SKIPTVET

Befaringsdato: 24.05.2024

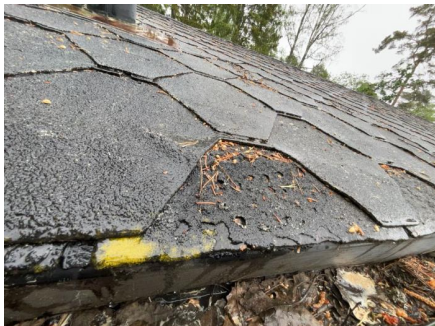
TG 3 Taktekking

Taktekkingen er av pappshingel. Taket er besiktiget fra bakkenivå.
Alder for taktekkingen er ukjent, ser ut til å være eldre.

- Det er påvist skader eller avvik på selve taktekkingen.
 - Mer enn halvparten av forventet brukstid er passert på taktekkingen.
- Påvist skader i taktekkingen, som bærer generelt preg av elde og slitasje.
- Levetid asfalttakshingel over 15 år - "Mer enn halvparten av forventet brukstid er oppbrukt" = TG 2.

Taktekkingen må skiftes eller utbedres, tenkingen er stedvis i en generelt dårlig stand. Fukt/råteskader som konsekvens.

- Lokal utbedring må utføres.
- Taktekkingen må skiftes eller utbedres.

Kostnadsestimat: 50 000 - 100 000

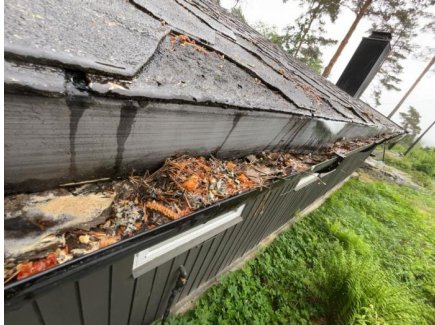
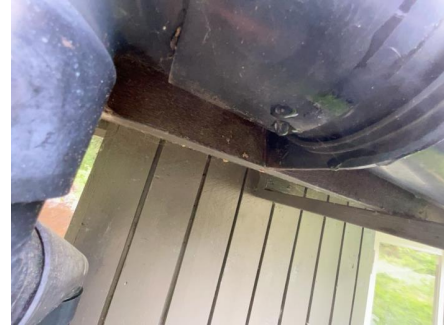
TG 2 Nedløp og beslag

Pipe er helbeslått med blikk over taket.
Takrenner, nedløp og beslag er av overflatebehandlet stål og plast.

- Det mangler snøfangere på hele eller deler av taket, men det var ikke krav om dette på byggemeldingstidspunktet.
 - Mer enn halvparten av forventet brukstid er passert på renner/nedløp/beslag.
 - Takrenner har punktvis lekkasjer.
- Bærer preg av elde, generelt med løv og kvist i renner, som bør renses. Ellers så ble det påvist punktvis lekkasjer.

- Lokal utbedring må utføres.
- Overvåk tilstanden jevnlig. For å få tilstandsgrad 0 eller 1 må beslag/renner/nedløp skiftes ut, men tidspunktet for når dette er nødvendig er vanskelig å si noe om.
- Det er ikke krav om utbedring opp til dagens krav.

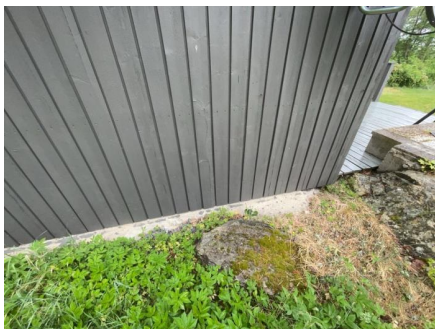
TG 2 Veggkonstruksjon

- Det er ingen eller liten lufting i nedre kant av kledning mot grunnmur.
- Bordkledning går stedvis nesten helt ned i terreng.
- Det er værslitt/oppsprukket trevirke/trepaneler.

- Ikke tilstrekkelig med lufting mellom kledning og yttervegg. God lufting er viktig og skal drenere ned og lede ut vann som trenger gjennom regnskjermer, slippe ut eventuell fuktighet fra indre deler av veggens samt gi mulighet for at fuktighet kan tørke ut fra baksiden av regnskjermer.

- Kledning er montert for nærme terreng. Iht. byggforskreien: Avstanden fra underkant av kledning og til terrenget bør generelt være minst 0,3 m.

- Det ble foretatt stikktakninger etter råte/dårlig kledning ved hjelp av en syl, ikke påvist råte, dog påvist værslitt trevirke.

- Lokal utbedring bør foretas for å øke avstanden mellom terreng og bordkledning.
- Lokal utbedring/utskiftning bør utføres.

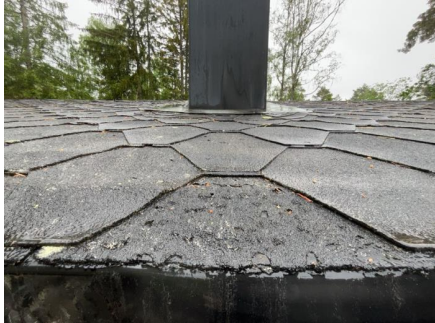
TG 2 Takkonstruksjon/Loft

- Det er påvist fuktskjolder/skader i takkonstruksjonen.

- Påvist fuktskjolder i bakkant av pipe i hytta. Ellers ble det påvist generelt med svanker i taket i samme området utvendig. Råteskader i undertak/bordtak kan ikke utelukkes.

- Det må gjøres nærmere undersøkelser.

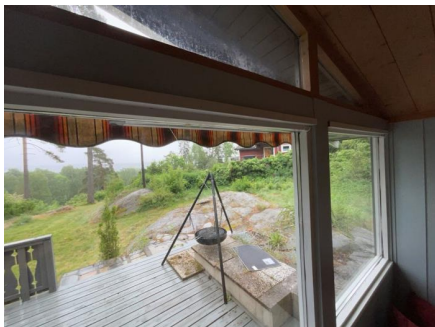
TG 2 Vinduer

- Det er påvist at enkelte vinduer er vanskelig å åpne/lukke.
- Det er påvist noen glassruter som er punktert eller sprukne.
- Karmene i vinduer er slitte og det er sprekker i trevirket.

- Vinduer fremstår i all hovedsak i en normal stand og forfatning alder tatt i betraktning, dog påvist noe værslitt trevirke utvendig. Ellers påvist noen vinduer med punktert glass og ett vindu med sprekke i glass.

- Det må påregnes noe vedlikehold og at enkelte vinduer må skiftes ut.

Kostnadsestimat: 10 000 - 50 000

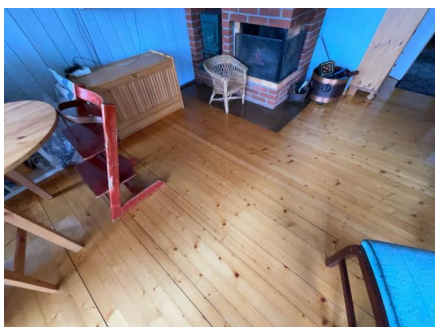
- Målt høydeforskjell på over 15 mm gjennom hele rommet. Tilstandsgrad 2 gis med bakgrunn i standardens krav til godkjente måleavvik.
- Målt høydeforskjell på over 20 mm innenfor en lengde på 2 meter. Tilstandsgrad 3 gis med bakgrunn i standardens krav til godkjente måleavvik.

- Det ble foretatt kontroll på planhetsavvik ved hjelp av en punkt laser, målt totalt ca. 28 mm avvik i stue/kjøkken, lokalt ble det målt 22 mm over 2 meter fra stue og mot pipe. Ellers målt mellom 10 - 15 mm avvik.

- For å få tilstandsgrad 0 eller 1 må høydeforskjeller rettes opp. Det vil imidlertid sjelden være økonomisk rasjonelt som et enkeltstående tiltak i en bolig som dette. Dersom boligen en gang skal renoveres, kan man vurdere slike tiltak.

Kostnadsestimat: Ingen umiddelbar kostnad

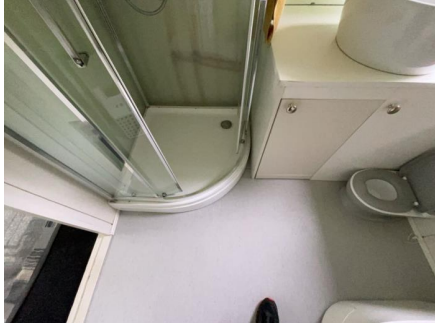
- Totalrenovering er kun en anbefaling grunnet manglende tettesjikt, badet kan fortsatt tåle forsiktig bruk med tett dusjkabinett, det er dog ingen garantier. En slik løsning kan forhindre fuktskade, men gir ingen erstatning for tettesjikt/membran samt skader på rør.

Kostnadsestimat: 100 000 - 300 000
