Aasen 6, 1816 SKIPTVET

Solrik fritidseiendom - bilvei helt fram - eiertomt - 2 soverom - sommervann

Tilstandsrapport

Befaringsdato: 24.05.2024

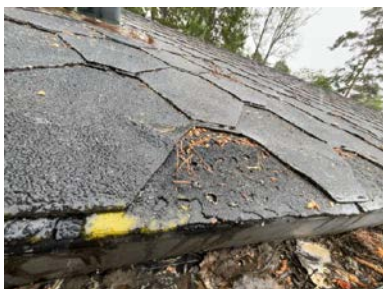
- Det er påvist skader eller avvik på selve taktekkingen.
 - Mer enn halvparten av forventet brukstid er passert på taktekkingen.
- Påvist skader i taktekkingen, som bærer generelt preg av elde og slitasje.
- Levetid asfalttakshingel over 15 år - "Mer enn halvparten av forventet brukstid er oppbrukt" = TG 2.

Taktekkingen må skiftes eller utbedres, tenkingen er stedvis i en generelt dårlig stand. Fukt/råteskader som konsekvens.

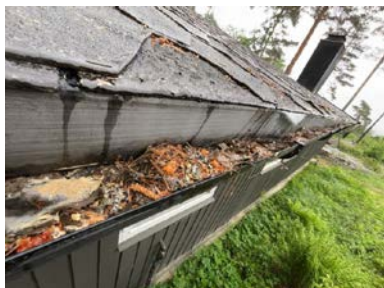
Nedløp og beslag

Pipe er helbeslått med blikk over taket.
Takrenner, nedløp og beslag er av overflatebehandlet stål og plast.

- Det mangler snøfangere på hele eller deler av taket, men det var ikke krav om dette på byggemeldingstidspunktet.
 - Mer enn halvparten av forventet brukstid er passert på renner/nedløp/beslag.
 - Takrenner har punktvis lekkasjer.
- Bærer preg av elde, generelt med løv og kvist i renner, som bør renses. Ellers så ble det påvist punktvis lekkasjer.

- Lokal utbedring må utføres.
- Overvåk tilstanden jevnlig. For å få tilstandsgrad 0 eller 1 må beslag/renner/nedløp skiftes ut, men tidspunktet for når dette er nødvendig er vanskelig å si noe om.
- Det er ikke krav om utbedring opp til dagens krav.

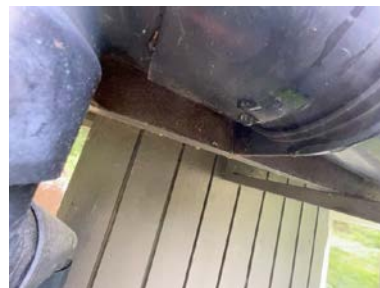
TG 2 Veggkonstruksjon

Veggene har bindingsverkskonstruksjon fra byggeåret.
Fasade/kledning har stående bordkledning.

- Ikke tilstrekkelig med lufting mellom kledning og yttervegg. God lufting er viktig og skal drenerer ned og lede ut vann som trenger gjennom regnskjermer, slippe ut eventuell fuktighet fra indre deler av veggen samt gi mulighet for at fuktighet kan tørke ut fra baksiden av regnskjermer.

- Lokal utbedring bør foretas for å øke avstanden mellom terreng og bordkledning.
- Lokal utbedring/utskiftning bør utføres.

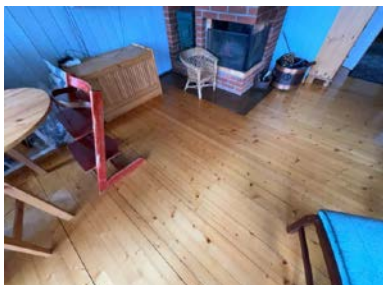
- Målt høydeforskjell på over 15 mm gjennom hele rommet. Tilstandsgrad 2 gis med bakgrunn i standardens krav til godkjente måleavvik.
- Målt høydeforskjell på over 20 mm innenfor en lengde på 2 meter. Tilstandsgrad 3 gis med bakgrunn i standardens krav til godkjente måleavvik.

- Det ble foretatt kontroll på planhetsavvik ved hjelp av en punkt laser, målt totalt ca. 28 mm avvik i stue/kjøkken, lokalt ble det målt 22 mm over 2 meter fra stue og mot pipe. Ellers målt mellom 10 - 15 mm avvik.

- For å få tilstandsgrad 0 eller 1 må høydeforskjeller rettes opp. Det vil imidlertid sjelden være økonomisk rasjonelt som et enkeltstående tiltak i en bolig som dette. Dersom boligen en gang skal renoveres, kan man vurdere slike tiltak.
