Tilstandsrapport

Fritidsbolig

Aasen 6, 1816 SKIPTVET

Befaringsdato: 24.04.2026

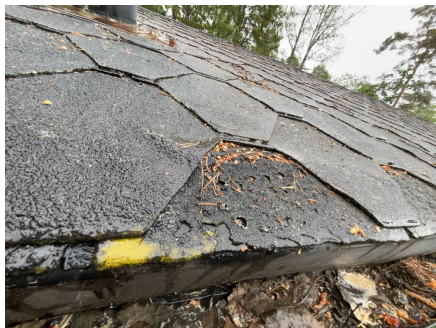
Vurdering av avvik:

- Det er påvist skader eller avvik på selve taktekingen.
 - Mer enn halvparten av forventet brukstid er passert på taktekingen.
- Påvist skader i taktekingen, som bærer generelt preg av elde og slitasje.
- Levetid asfalttakshingel over 15 år - "Mer enn halvparten av forventet brukstid er oppbrukt" = TG 2.

- Lokal utbedring må utføres.
 - Taktekkingen må skiftes eller utbedres.
- Taktekkingen må skiftes eller utbedres, tenkingen er stedvis i en generelt dårlig stand. Fukt/råteskader som konsekvens.

Kostnadsestimat: 50 000 - 100 000

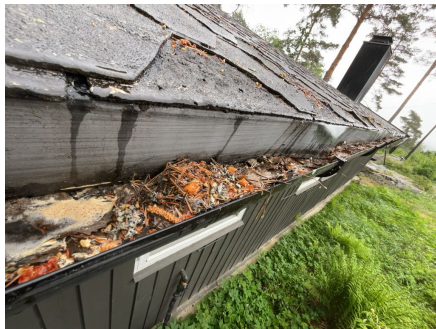
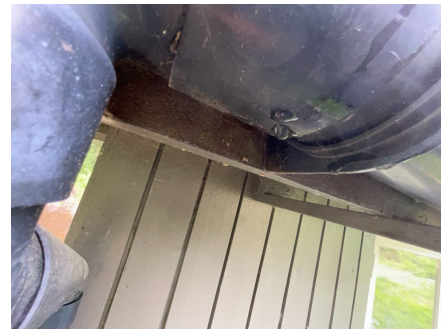
Nedløp og beslag

- Det mangler snøfangere på hele eller deler av taket, men det var ikke krav om dette på byggemeldingstidspunktet.
 - Mer enn halvparten av forventet brukstid er passert på renner/nedløp/beslag.
 - Takrenner har punktvis lekkasjer.
- Bærer preg av elde, generelt med løv og kvist i renner, som bør renses. Ellers ble det påvist punktvis lekkasjer.

- Manglende snøfangere kan føre til snøras fra taket. Montering anbefales for økt sikkerhet, spesielt over innganger og beferdede områder. Ingen krav ved oppføringstidspunktet.
- Overvåk tilstanden jevnlig for å avdekke eventuell slitasje eller funksjonssvikt.
- Utskifting av beslag, renner og nedløp må påregnes på sikt for å unngå lekkasjer og følgeskader på bygningen.
- Risikoen for skader øker med alderen på komponentene.

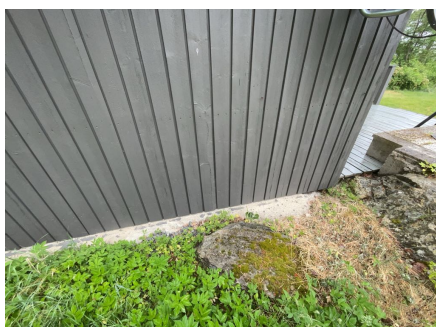
TG.2 Veggkonstruksjon

- Ikke tilstrekkelig med lufting mellom kledning og yttervegg. God lufting er viktig og skal dreneres ned og lede ut vann som trenger gjennom regnskjermen, slippe ut eventuell fuktighet fra indre deler av veggens samt gi mulighet for at fuktighet kan tørke ut fra baksiden av regnskjermen.

Det bør etableres tilstrekkelig lufting mellom kledning og yttervegg for å sikre god drenering og uttørking av fukt, samt redusere risiko for fuktskader og råte.

Kledningen bør også tilpasses slik at det er tilstrekkelig avstand til terreng, minimum 0,3 meter, for å unngå oppfukning og forlenget levetid på treverket.

Værslitt og oppsprukket trevirke bør utbedres eller skiftes ut for å hindre videre forringelse og redusere risiko for fremtidige skader.

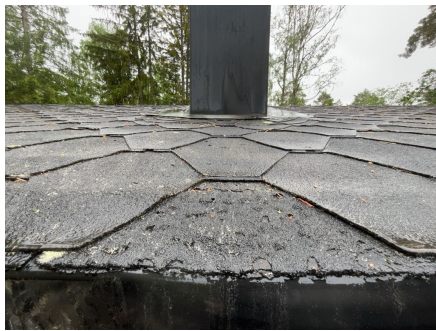
📍 TG 2 Takkonstruksjon/Loft

- Det er påvist fuktskjolder/skader i takkonstruksjonen.

- Påvist fuktskjolder i bakkant av pipe i hytta. Ellers ble det påvist generelt med svanker i taket i samme området utvendig. Skader i undertak/bordtak kan ikke utelukkes.

Det bør gjennomføres nærmere undersøkelser for å avdekke årsaken til fuktskjoldene og vurdere om det foreligger råteskader i undertak eller bordtak.

Utbedring bør utføres for å hindre videre fuktinntrengning og for å unngå utvikling av råte, sopp og skader på takkonstruksjonen, noe som kan medføre redusert bæreevne og økte utbedringskostnader.

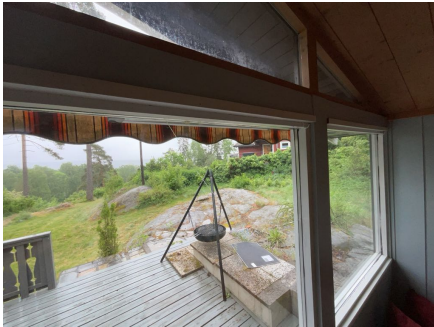
📍 TG 2 Vinduer

- Det er påvist at enkelte vinduer er vanskelig å åpne/lukke.
- Det er påvist noen glassruter som er punktert eller sprukne.
- Karmene i vinduer er slitte og det er sprekker i trevirket.

- Vinduer fremstår i all hovedsak i en normal stand og forfatning alder tatt i betraktning, dog påvist noe værslitt trevirke utvendig. Ellers påvist noen vinduer med punktert glass og ett vindu med sprekk i glass.

Dersom tiltak ikke utføres, øker risikoen for ytterligere forringelse, redusert isolasjonsevne, trekk, og potensielle fuktskader i tilstøtende konstruksjoner.

Kostnadsestimat: 10 000 - 50 000

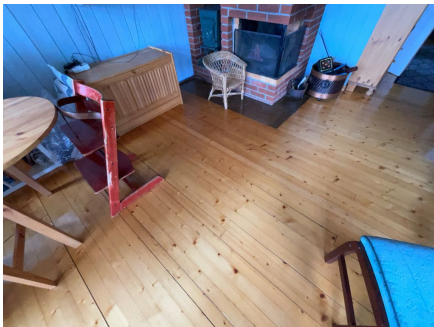
- Målt høydeforskjell på over 15 mm gjennom hele rommet. Tilstandsgrad 2 gis med bakgrunn i standardens krav til godkjente måleavvik.
 - Målt høydeforskjell på over 20 mm innenfor en lengde på 2 meter. Tilstandsgrad 3 gis med bakgrunn i standardens krav til godkjente måleavvik.
- Det ble foretatt kontroll på planhetsavvik ved hjelp av en punktlaser, målt totalt ca. 28 mm avvik i stue/kjøkken, lokalt ble det målt 22 mm over 2 meter fra stue og mot pipe. Ellers målt mellom 10 - 15 mm avvik.

- For å få tilstandsgrad 0 eller 1 må høydeforskjeller rettes opp. Det vil imidlertid sjelden være økonomisk rasjonelt som et enkeltstående tiltak i en bolig som dette. Dersom boligen en gang skal renoveres, kan man vurdere slike tiltak.
 - For å oppnå tilstandsgrad 0 eller 1 må høydeforskjellene rettes opp.
- Det anbefales å vurdere utbedring dersom det skal gjennomføres større oppgraderinger eller renovering av gulvene.
- Konsekvensen av avvikene er hovedsakelig estetisk, men kan påvirke møblering og innredning.

Kostnadsestimat: Ingen umiddelbar kostnad

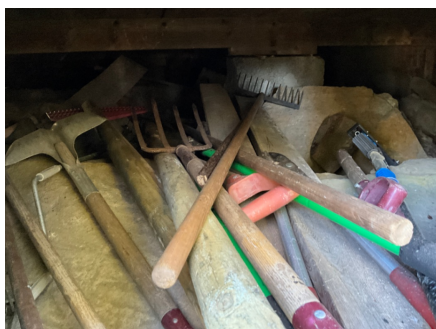
- Det er begrenset tilgang til hele krypkjelleren.
 - Det er ikke adgang til deler av krypkjelleren. Krypkjeller er kun vurdert i tilgjengelige deler. Krypkjeller regnes for å være en risikokonstruksjon som er utsatt for fukt- og råteskader i bunnsvill, trebjelkelaget og andre tilstøtende konstruksjoner, på grunn av fuktighet fra grunnen og kondensering ved temperaturforskjeller. Selv om det ikke er avdekket tegn på skader, betyr ikke dette nødvendigvis at det ikke foreligger skader i eller i forbindelse med krypkjelleren.

- Det er stedvis påvist fuktnivå som tilsier at konstruksjonen kan ha fuktskader.
 - Det er begrenset ventilering/luftgjennomstrømning i krypkjeller.
 - Det er for dårlig terrengfall vekk fra konstruksjonen.

- Påvist dels fuktig dekke på befaringsdagen, hele krypkjelleren er ikke inspisert, grunnet lav krypehøyde.

- Ut ifra visuelle observasjoner fra de besiktigede områdene, gir det grunnlag for å forsøke å foreta grundigere undersøkelser i de mindre tilgjengelige områdene. Det kan ikke utelukkes skader i disse områdene.
- Terrengfall i tilknytning til konstruksjonen må utbedres.

Det bør etableres bedre terrengfall bort fra bygningen og forbedret ventilering i krypkjelleren for å redusere risikoen for fuktskader.

Det anbefales å etablere bedre tilgang til hele krypkjelleren slik at jevnlig inspeksjon kan gjennomføres, da begrenset inspeksjonsmulighet gir økt usikkerhet om tilstanden og risiko for skjulte skader.

Videre undersøkelser bør utføres for å avdekke eventuelle fuktskader i utilgjengelige områder, for å unngå fremtidige råte- og muggproblemer.

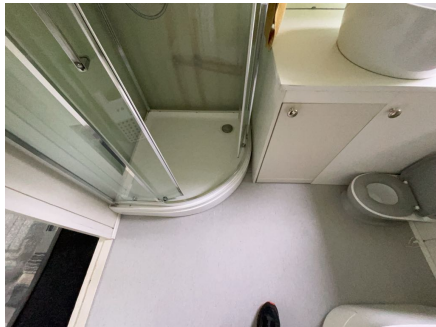
- Badet kan fortsatt brukes med et tett dusjkabinett, men det er ingen garantier for fuktsikkerhet ved lekkasjer. For å lukke avviket må våtrommet renoveres med riktig tettesjikt og utførelse. Uten tiltak er det risiko for lekkasjer og fuktskader som kan påvirke tilstøtende konstruksjoner. Jevnlig rensing av sluket er viktig. Feil i tetting rundt sluket er den største årsaken til lekkasjer fra bad. Det er derfor viktig at ikke vannet blir stående over vannlåsen i sluket.

Kostnadsestimat: 100 000 - 300 000
