# Tilstandsrapport

Rekkehus

Feiringgata 43, 2003 LILLESTRØM

Befaringsdato: 16.09.2025

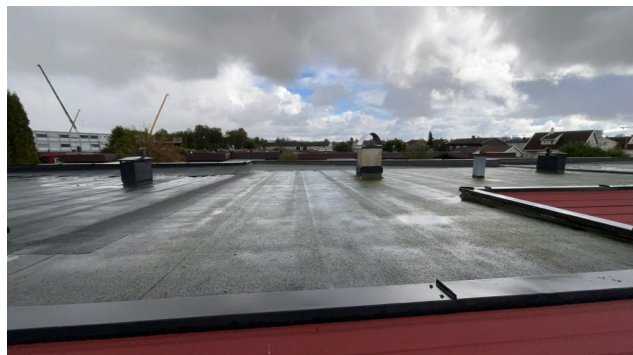
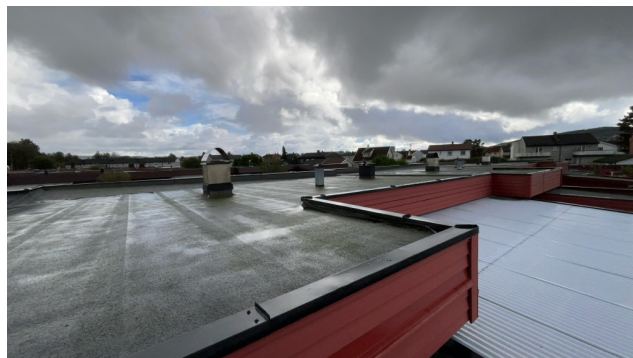
Besiktigelse av taktekke.

Takfolie/takpapp fra ukjent årstall. Taktekking anses å ha sin tiltenkte funksjon uten negative avvik utfra alder tatt i betraktning. Taktekket ble besiktiget fra takplan.

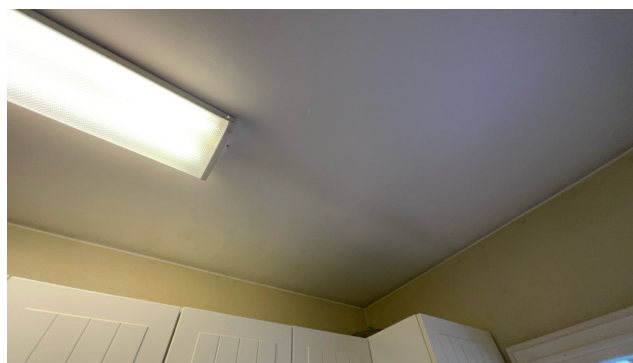
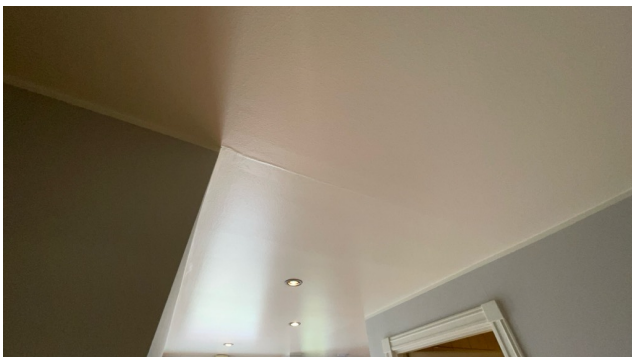
Himlinger: Malte flater på innvendige takoverflater. Overflater med normal bruksslitasje. Ingen skadeavvik ble registrert på befaringsdagen.

Synlige avvik på innvendig himlinger.

Etterisolering og evt. utbedringer av underliggende dampspærre kan ikke utelukkes på sikt.

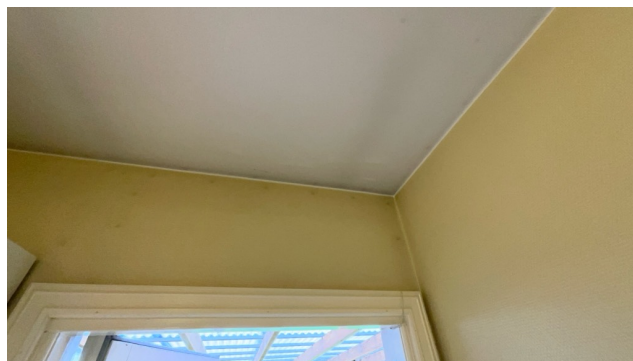
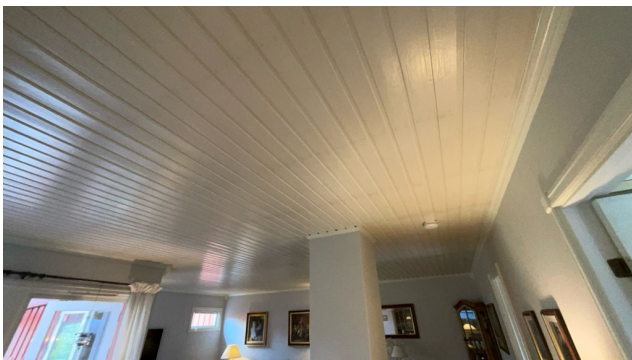
Synlig kuldegjennomslag.

Synlig kuldegjenomslag.

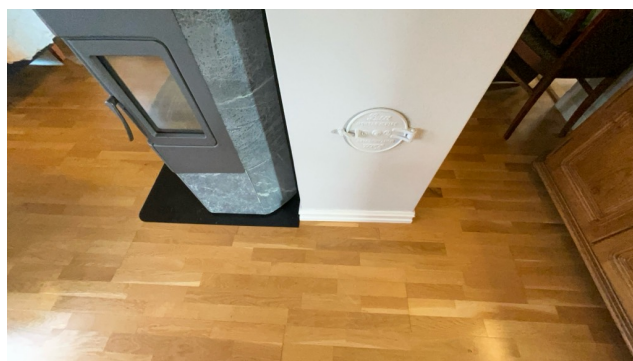
Ildfast plate mangler på gulvet under sotluke/feieluke på pipe.

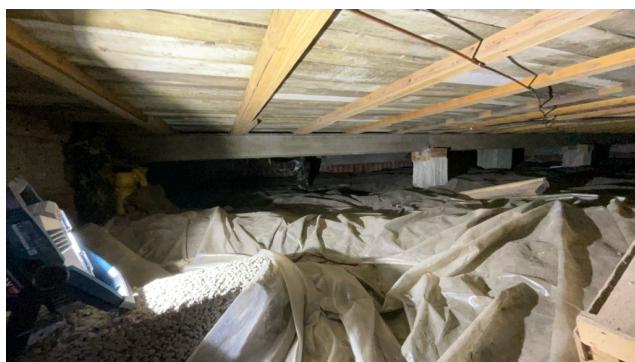
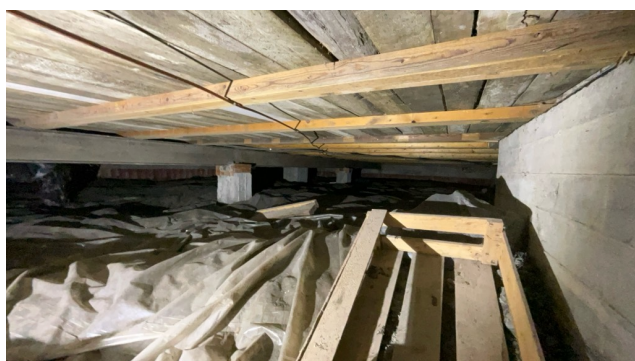
Krypkjeller under trebjelkelag og stubbegulv. Det ble foretatt fuktmålinger (vekt-%) i treverk (bjelker og på svill). Det ble målt 20 % i underplate og lekter på befaringsdagen men treverk virker fast ved stikktaking der fuktprosent kan være at høy fukt i grunn med nærliggende konstruksjon til bakken. Fuktsperre mot grunn bør utbedres samt utbedrende tiltak for drenering av grunn. Videre utredning bør utføres ved utbedret tiltak der underliggende avvik heller ikke kan utelukkes. Det gjøres oppmerksom på at krypprom erfaringsmessig har høy skadefrekvens og er en risikokonstruksjon. Jevnlig kontroll og overvåking alltid å anbefale på krypprom.

- Det er ikke tilfredsstillende ventilering av krypkjeller.
- Det er stedvis påvist fuktnivå som tilsier at konstruksjonen kan ha fuktskader.

Besiktigelse av kryprom.

- Bedre ventilering må etableres.
- Overvåk konstruksjonen jevnlig. Avviket kan medføre behov for tiltak, men bør observeres over tid.

Konstruksjoner bør for øvrig holdes under oppsyn der det ikke kan utelukkes at konstruksjoner utvikler seg til en TG 3 på sikt hvis ikke nevnte tiltak blir utført.

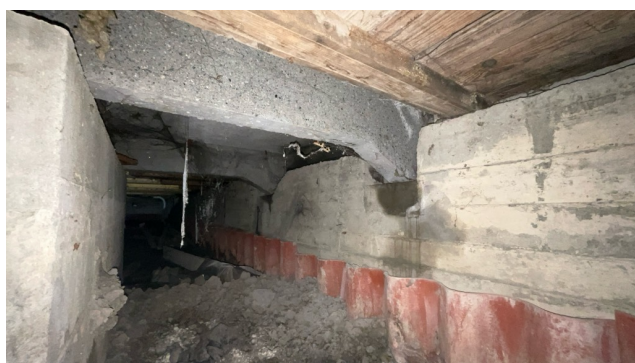
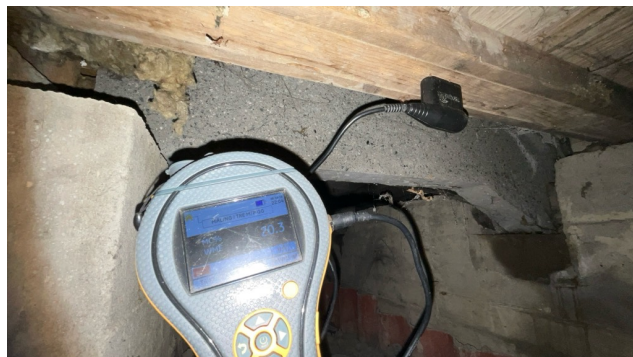
Påvist fuktprosent over 20 % der videre tiltak bør utføres på sikt.

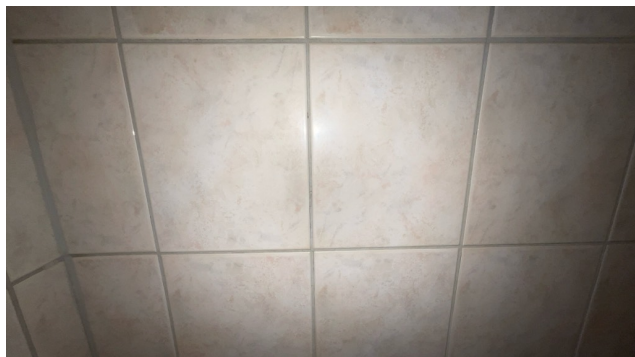
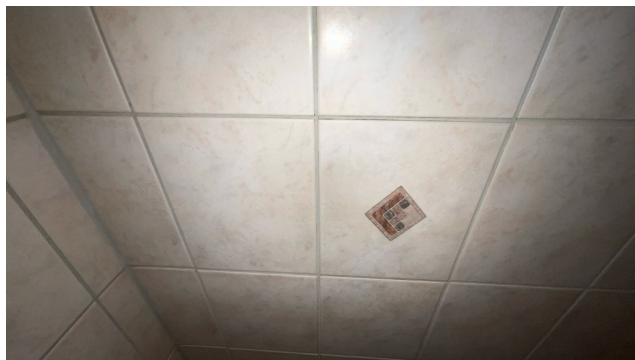
- Det er påvist at flisfuger har riss/sprekker.
- Det er avvik:

- Slike riss/sprekker kan indikere bakenforliggende fuktskader, og konstruksjonen bør observeres jevnlig for å vurdere utvikling.
- Tiltak:

Det er påvist at flisfuger har riss/sprekker.

Mer enn halvparten av forventet brukstid på membranløsningen er medgått. Ingen umiddelbare tiltak ansees som nødvendig, men konstruksjoner bør holdes under jevnlig oppsyn.

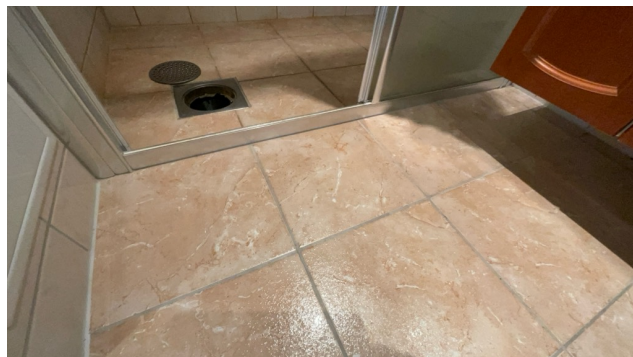
- Det er påvist at høydeforskjell fra topp slukrist til gulv/synlig topp membran ved dørterskel er mindre enn 25 mm.
- Det er påvist at noen fliser har bom (hulrom under).
- Det er påvist avvik i fallforhold til sluk i forhold til krav i forskrift på byggetidspunktet.

- Til tross for avviket i fall/høydeforskjell til sluk, vil gulvet fortsatt kunne lede vann mot sluket, men med redusert effektivitet. Dette kan potensielt øke risikoen for vannansamling i enkelte områder av badet.
- Selv om bom eller hull lyd ikke alltid er et umiddelbart problem, bør det overvåkes nøye før eventuell utvikling i sprekker i flisfuger e.l. oppstår. Dette må en foreta tiltak for, for å begrense utviklingen.
- Et bad med manglende/reduert fall til sluk blir mindre funksjonelt og sikkert for brukeren. Dette kan medføre stående vann på gulvet, vann som ikke ledes effektivt til sluket, økt risiko for at vann renner ut av rommet og redusert sklisikkerhet på gulvet.

Tilrenning til sluk gjennom bunnramme bør opparbeides.

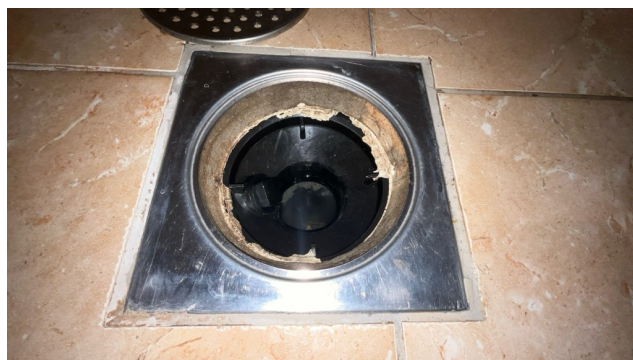
Kontroll av sluk.

- Sluket må utbedres eller skiftes.
- Det er viktig å merke seg at levetiden til en membran varierer basert på kvalitet, installasjon og bruk. Eldre membraner kan bli sprø og sprekke opp, noe som fører til at de mister sin vanntettende funksjon. Dette kan resultere i vannlekkasjer gjennom vegger og gulv og fuktskader.
- Overvåk tilstanden jevnlig. For å få tilstandsgrad 0 eller 1 må slukløsningen skiftes ut og sannsynligvis må også membransjiktet skiftes/utbedres. Det er imidlertid vanskelig å si noe om tidspunktet for når dette er nødvendig.
- Overvåk tilstanden jevnlig. For å få tilstandsgrad 0 eller 1 må tettesjiktet skiftes ut, men tidspunktet for når dette er nødvendig er vanskelig å si noe om.

Oppsett av dusjkabinett kan være et anbefalt tiltak på sikt.

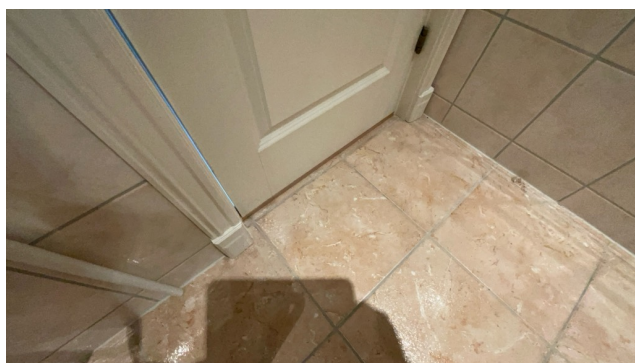
Det er for øvrig ventil på vegg over toalett, men ved test av trykk fremstår rommet med ytterligere behov for opparbeidelse av dørspalte.

Luftespalte på dørblad bør opparbeides.

- Det bør etableres tilfredsstillende tilluft til våtrom f.eks. luftespalte ved dør e.l.

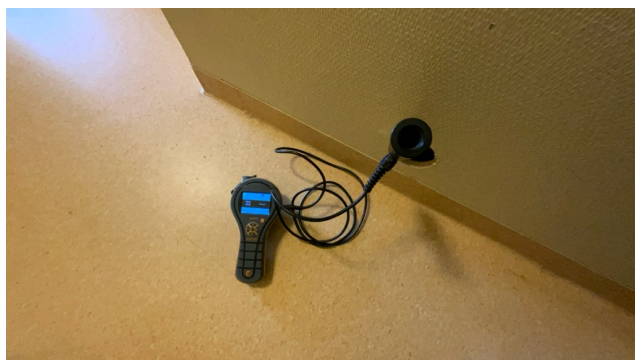
Utført hulltaking.

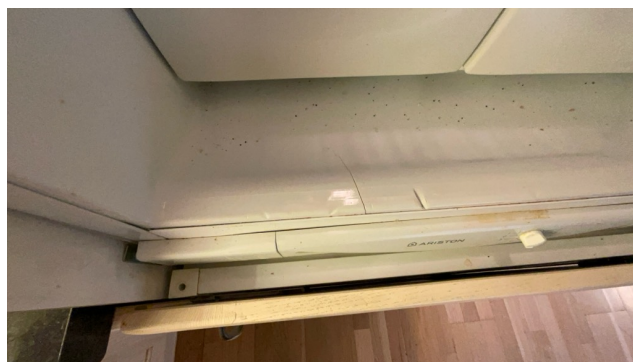
- Det er påvist skader på overflater/kjøkkeninnredning utover normal slitasjegrad.

Stedvis synlig elde. Sprukket kjøleskap.

Sprukket kjøøl.

Kommende lokale utbedringer er påregnelig på sikt.

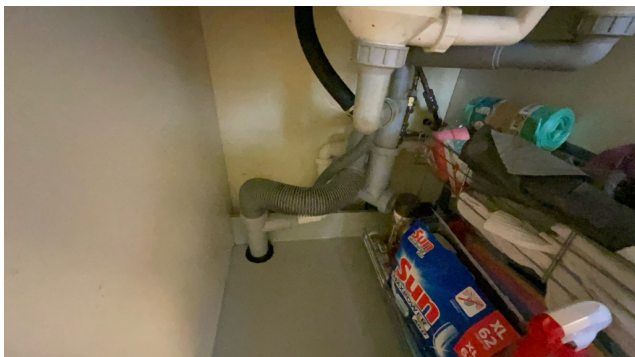
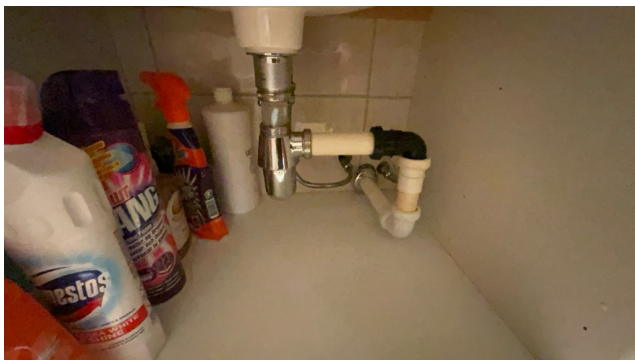
Rørøpplagg av eldre kobberør. Med tanke på alder og materialvalg ansees rør som tilfredsstillende men kommende modernisering av rørøpplagg kan heller ikke utelukkes på sikt. Waterguard i benkeskap på kjøkken bør etableres for god sikring av lekkasjevann.

Besiktigelse av røropplegg.

- I forbindelse med oppgradering av våtrom vil det være naturlig med utskiftning av rør.
- Tidspunkt for utskiftning av vannledninger nærmer seg.
- Det er ikke behov for utbedringstiltak siden anlegget fungerer i dag, men ut ifra alder kan skader plutselig oppstå på eldre anlegg.
