# Tilstandsrapport

Enebolig

Elvebakken 25, 1930 AURSKOG

Befaringsdato: 20.03.2025

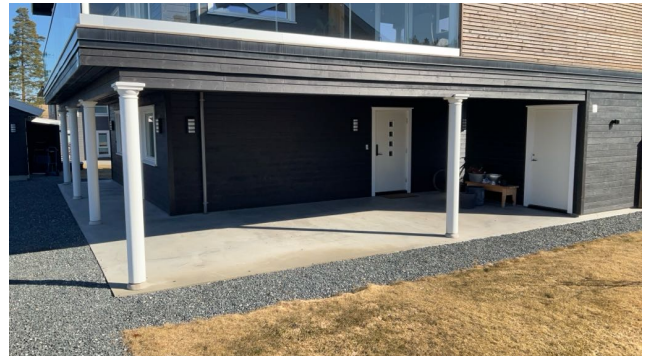
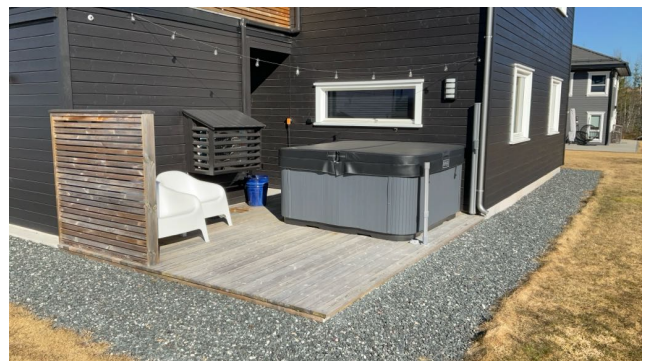
### ! TG 1 Terrasse på mark/carport

Takoverbygd (veranda over) terrasse og carport på mark med betongdekke.  
Terrasseplattning av tre på mark med spaltegulv.  
Boblebad.

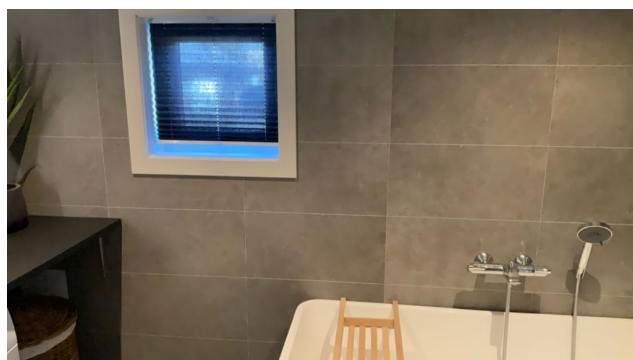
#### ! TG 2 Overflater vegger og himling

- Det er vindu/dør med ikke fuktbestandige materialer i våtsonen (ved vask, dusj, badekar, osv.), løsningen eller byggematerialet er uegnet
- Det er påvist andre avvik:

- Uegnede materialer må fuktbeskyttes/utskiftes.
- Det må foretas tiltak for å lukke avviket.

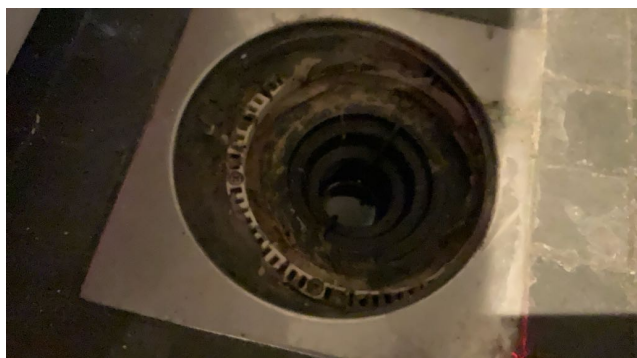
### ! TG 1 Sluk, membran og tettesjikt

Det er plastsluk og smøremembran fra byggeåret.  
Dokumentert med ferdigattest.  
Det er synlig slukmansjett/membran under klemringen i sluket.

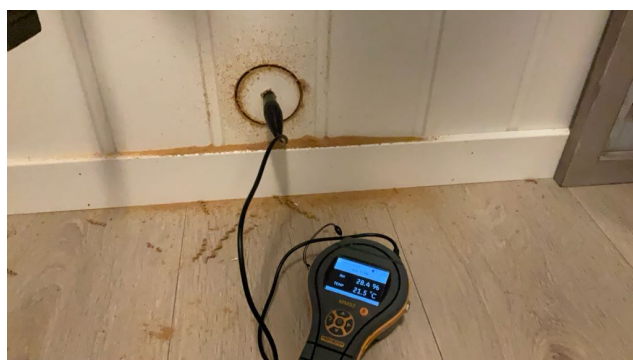
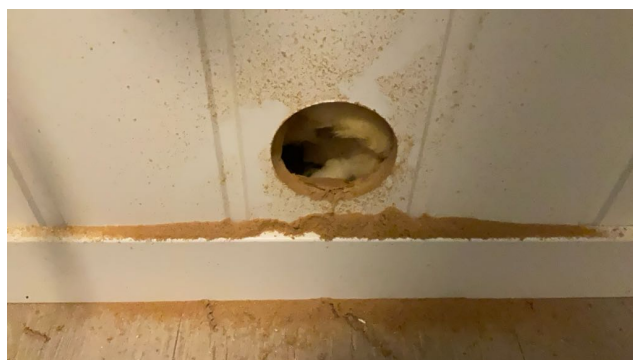
### ! TG 0 Tilliggende konstruksjoner våtrom

Hulltaking er foretatt uten å påvise unormale forhold.  
Hulltaking ble foretatt i vegg fra bod mot våt sone/badekar på bad/wc/vaskerom.  
Det ble målt relativ luftfuktighet i vegg og det ble gjort visuell inspeksjon.  
Det ble ved målinger og visuell inspeksjon ikke påvist tegn på fuktskader.

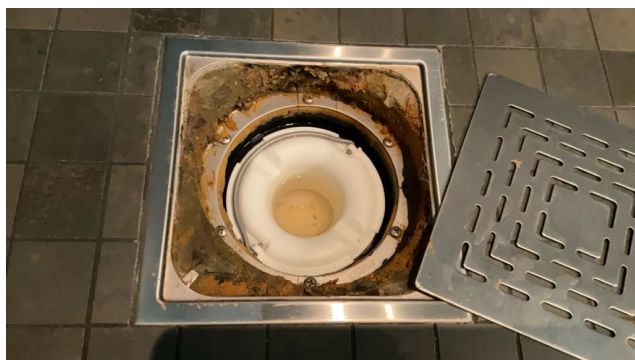
- Det er påvist avvik i krav til høydeforskjell/fall-løsning på våtrommet.

Det er avvik iht. preakseptert løsning i TEK17.

- Våtrommet fungerer med dette avviket.

Det er synlig slukmansjett/membran under klemringen i sluket.

Fallforholdet må utbedres eller det må lages oppkant på 15mm. med membran mot dørterskel for å lukke avviket.

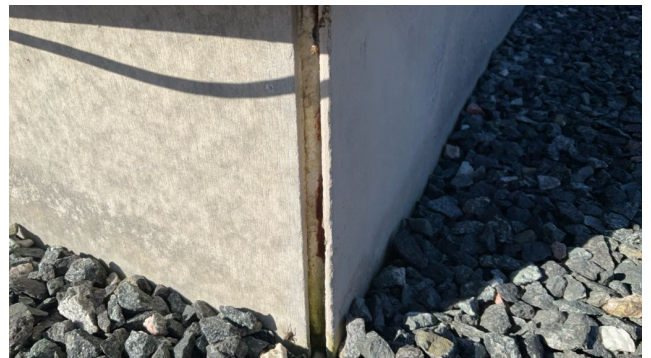
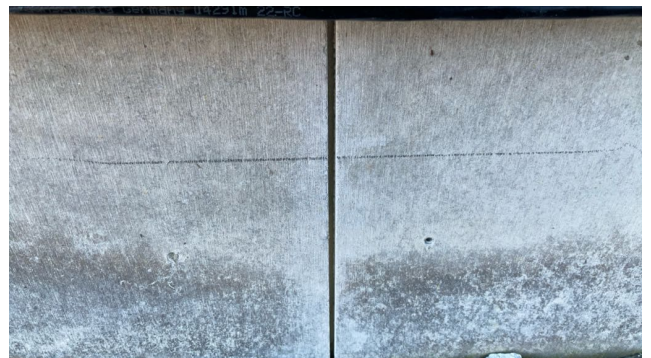
## TG 1 Fuktsikring og drenering

Det mangler fuge/tetting mellom grunnmurselementene (fare for fuktinnslag, frostsprengning og skader).

Grunnmurselementene må fuges/tettes for å lukke avviket.
