Tilstandsrapport

Fritidsbolig

Iddefjordsveien 573, 1765 HALDEN

Befaringsdato: 14.08.2025

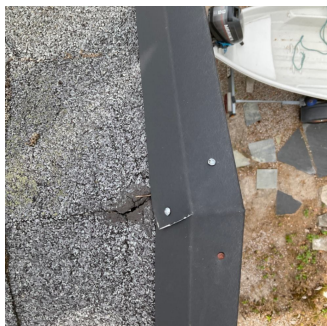
Det er registrert litt sprekker ved skjøt på møne.

Sprekk i takteking ved beslag ytterst på mønet

- Overvåk tilstanden jevnlig. For å få tilstandsgrad 0 eller 1 må tekkingen skiftes ut, men tidspunktet for når dette er nødvendig er vanskelig å si noe om.
- Når takteking og undertak begynner å bli gamle, øker risikoen for lekkasjer, noe som kan føre til omfattende og kostbare reparasjoner av underliggende konstruksjoner dersom en ikke foretar tiltak på konstruksjonene før dette oppstår.

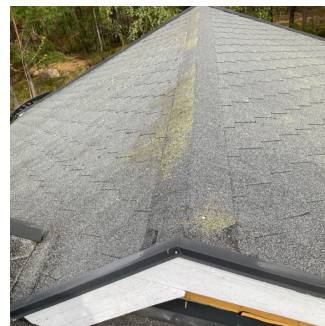
Møne og takflate del mot nord-øst

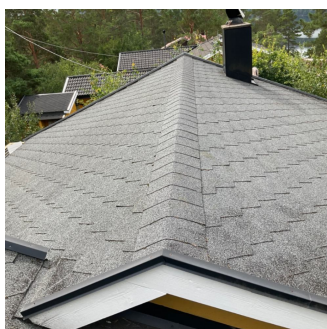
Møne og takflate del mot sør-vest

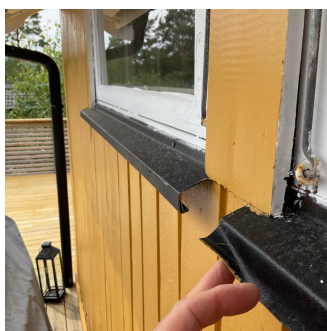
Løsnet folie på beslag ved vannbrett under vindu

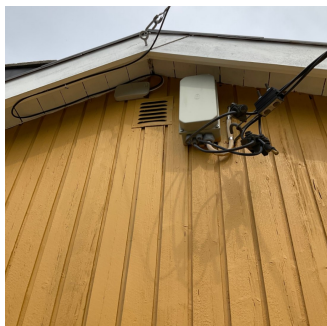
Panelbord med stedvise sprekker

- Holde under oppsikt om sprekker utvider seg.

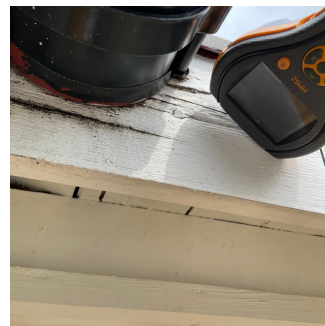
Kantbord ved takrenner som er oppsprukket _ symptomer på fuktskade.

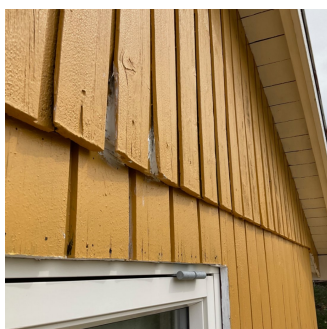
Panelbord som er sprukket og vridd bør skiftes ut for å unngå fuktinntrengning.

- Det anbefales å skifte ut panelbord som er vridd og hvor det er sprekker som kan ha trukket til seg fuktighet over tid.

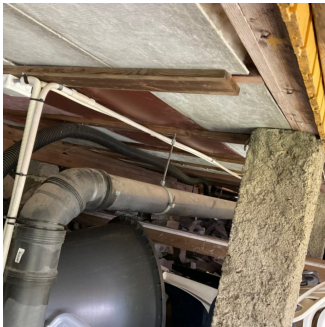
Underside av bjelkelag _ enkelte løse lekter og plater

Utbedre / forsterke lekter under bjelkelag og skifte ut sementplater (disse kan inneholde asbest og skal behandles som spesialavfall).

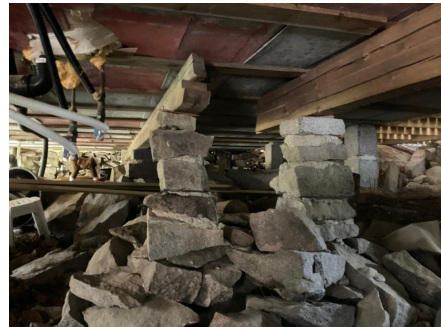
Underside av bjelkelag med understøtte av bjelker og fundamenter av naturstein

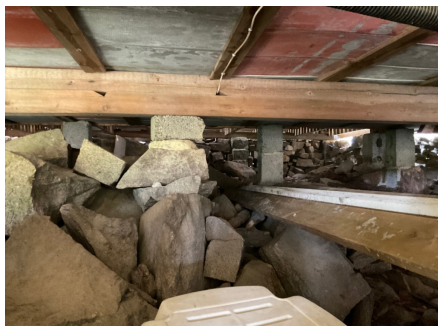
Plater under bjelkelag kan inneholde asbest, holde under oppsikt og påse at det ikke knekker.

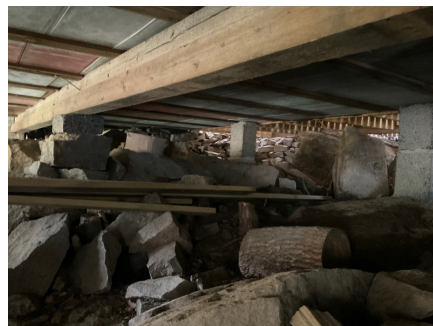
Lagret trevirke anbefales å fjerne fra kryperommet

Det anbefales å fjerne trevirke og annet organiske materialer for å unngå fukt som kan føre til jordslag, soppvekst og skarp lukt.

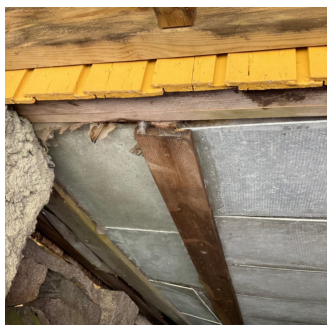
Felt under bjelkelag hvor plater har løsnet

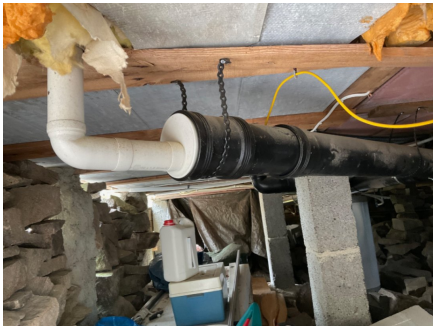
Rørgjennomføring med løsnet isolasjon

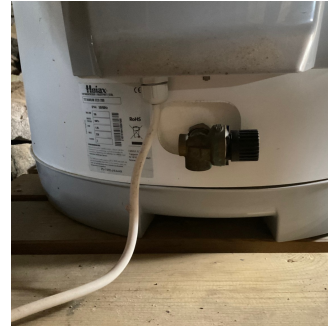
Litt rustutslag ved rørgjennomføring

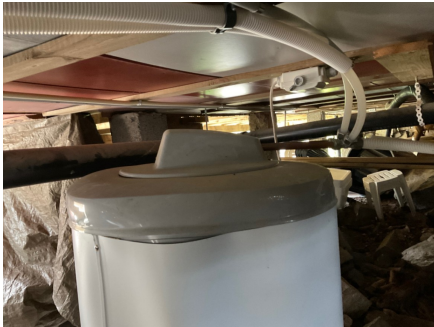
Utbulning av ytre del på berederen
