# Tilstandsrapport

Andelsleilighet

Skivebakken 19 B, 5018 BERGEN

Befaringsdato: 05.03.2025

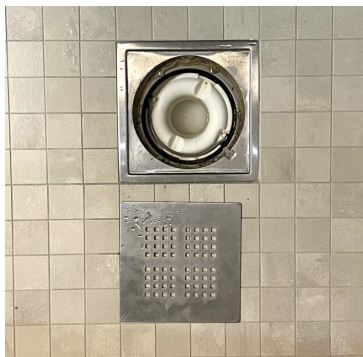
### ! TG 2 Sanitærutstyr og innredning

- Det er ikke påvist tilfredsstillende løsning for å synliggjøre lekkasje fra innebygget susterne.

- Det må gjøres tiltak for å lukke avviket.

Kostnadsestimat: Under 10 000

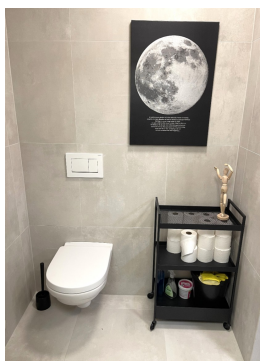
Veggtoalett

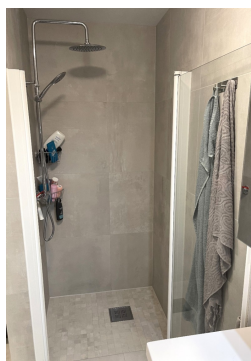
Dusj i nisje

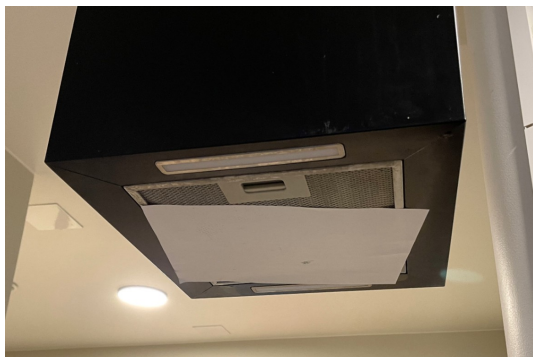
Ventilator bestod papirtesten

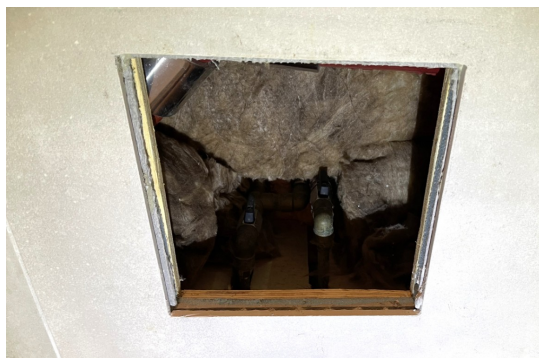
Hovedrør inn til leiligheten er i kobber.

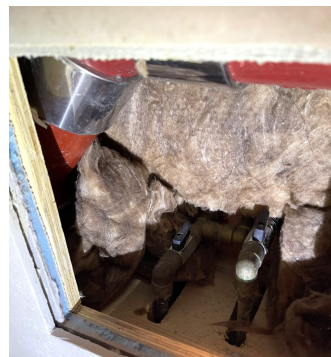
Glimt av hovedavløpsrør i inspeksjonsluke
