# Tilstandsrapport

Enebolig

Grinddalen 20, 6520 FREI

Rapportdato: 25.11.2025

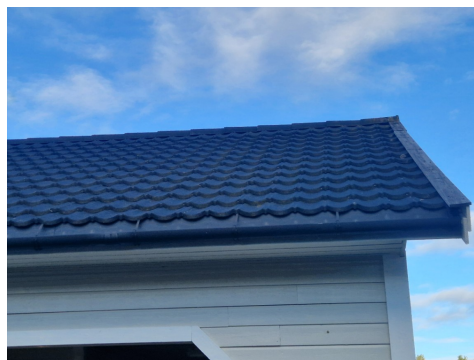
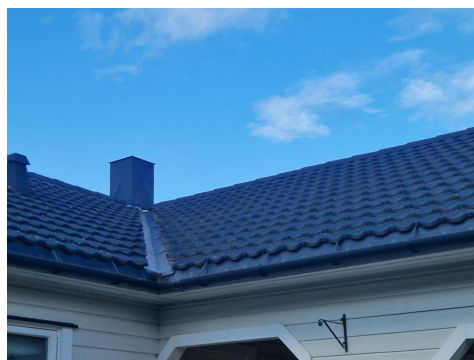
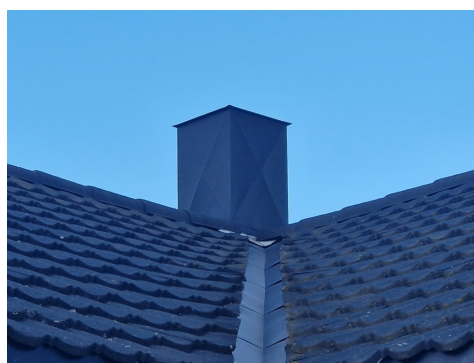
- Overvåk tilstanden jevnlig. For å få tilstandsgrad 0 eller 1 må tekkingen skiftes ut, men tidspunktet for når dette er nødvendig er vanskelig å si noe om.

- Når takteking og undertak begynner å bli gamle, øker risikoen for lekkasjer, noe som kan føre til omfattende og kostbare reparasjoner av underliggende konstruksjoner dersom en ikke foretar tiltak på konstruksjonene før dette oppstår.

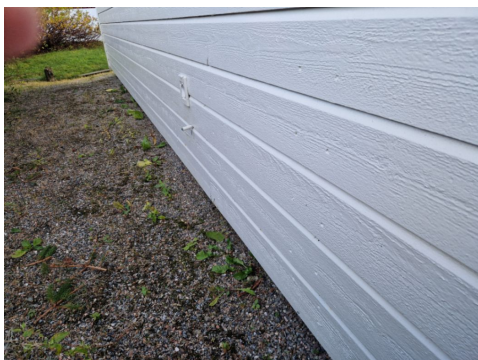
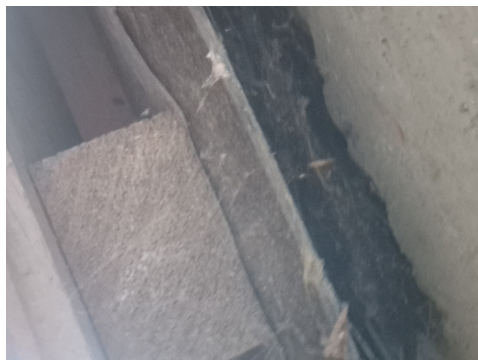
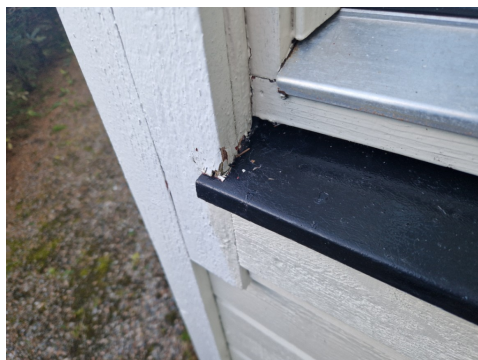
- Det er påvist spredte råteskader i bordkledningen.

Det er registrert spredte råteskader på bordkledningen, spesielt på hjørnekassene og omrammingsbord rundt vinduer. Det er ikke registrert musebånd bak bordkledningen.

- Råteskadet trekledning må skiftes ut.
- Råteskader i bordkledningen kan fortsette å utvikle seg både i tilliggende bordkledning og til bakenforliggende veggkonstruksjon, dersom en ikke foretar tiltak.

Musebånd må monteres. Bygget må sikres mot skadedyr og råteskader.

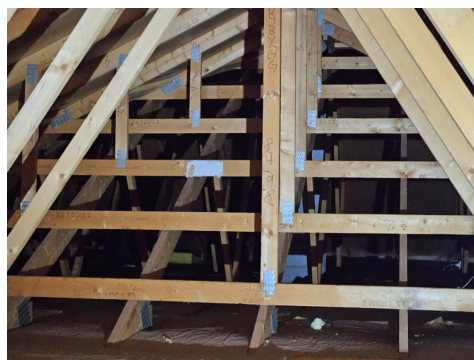
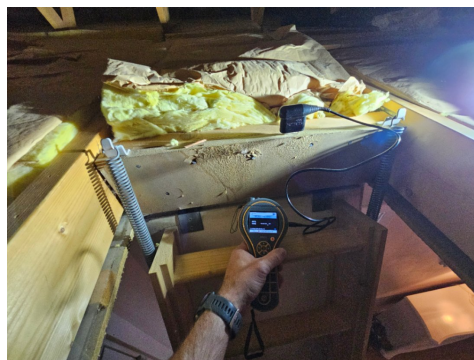
- Det er påvist fuktskjolder/skader i takkonstruksjonen.

Det er registrert skjoldmerker på undertaksplater og ved loftstigen. Ved bruk av fuktindikator fremstår skjoldmerkene som tørre på befaringsdagen. Det er ikke etablert gulv på mørkeloftet, og takstmann kunne derfor ikke bevege seg inn på loftet. Undersøkelser ble utført fra loftstigen.

Det anbefales å gjennomføre ytterligere undersøkelser av konstruksjonen. Dokumentasjon bør innhentes om mulig.

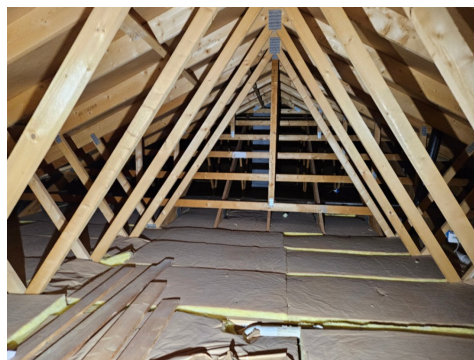
Fukt måling ved loft stigen.

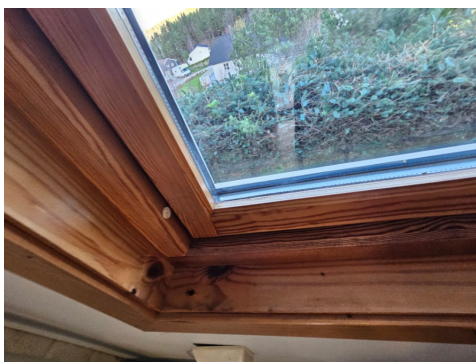
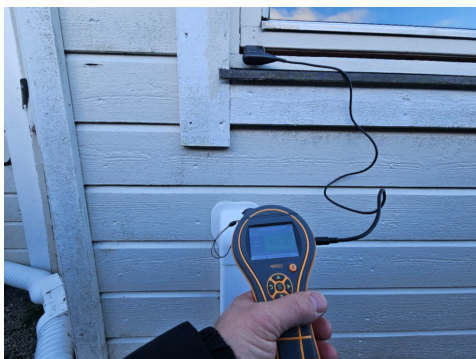
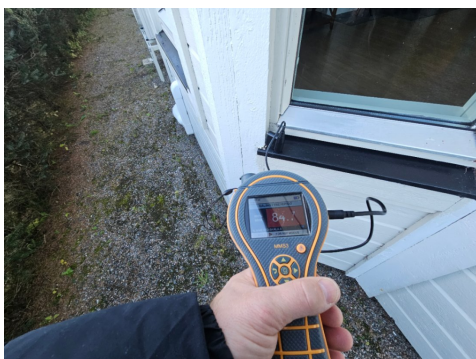
- Karmene i vinduer er slitte og det er sprekker i treverket.

Det er registrert råteskade på omrammingsbord.

Råteskader ved vindusomramminger.

De råteskade omrammingsbordene må skiftes. Ellers er det registrert påbegynnende råteskader i treverket på noen vinduer etter en stikk-kontroll. Det må utføres tiltak for å stanse råtens utvikling. Vedlikehold av vindu må påregnes.

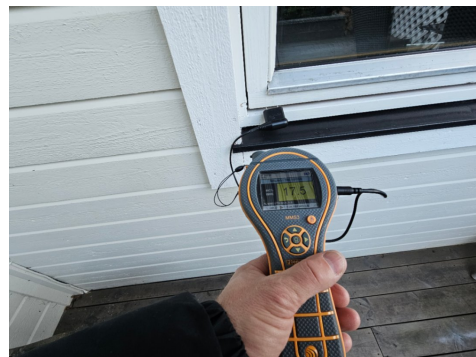
Ved fuktmåling i vinduer og omramminger er det registrert forhøyet fuktnivå.

Forhøyet fuktnivå i vindu.

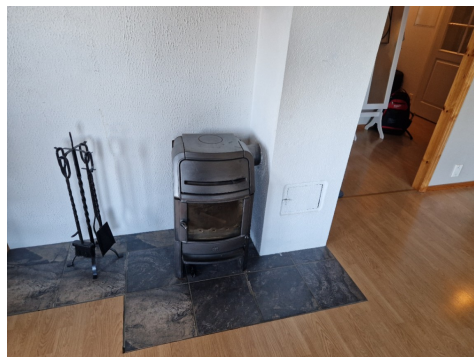
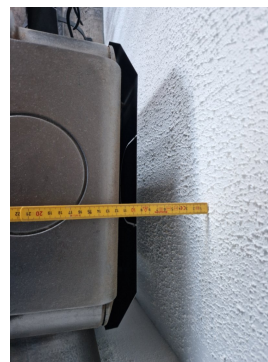
- Avstanden mellom ildstedet og brennbart materiale er for liten.
- Det er påvist andre avvik:

Ved eventuell skade på det innvendige røykrøret vil det være fare for at røyk siver inn på mørkeloftet og videre inn i boligen.

- Andre tiltak:
- Større avstand til brennbart materiale må lages.

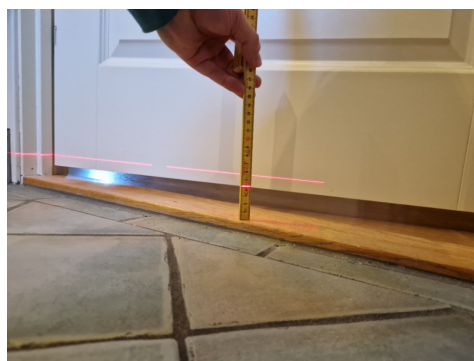
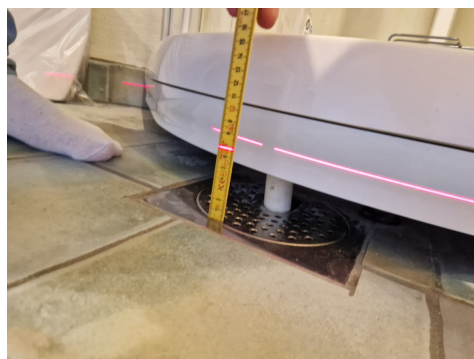
- Det er påvist at høydeforskjell fra topp slukrist til gulv/synlig topp membran ved dørterskel er mindre enn 25 mm.
- Det er påvist at noen fliser har bom (hulrom under).
- Det er påvist avvik i fallforhold til sluk i forhold til krav i forskrift på byggetidspunktet.

- Et bad med manglende/reduert fall til sluk blir mindre funksjonelt og sikkert for brukeren. Dette kan medføre stående vann på gulvet, vann som ikke ledes effektivt til sluket, økt risiko for at vann renner ut av rommet og redusert sklisikkerhet på gulvet.
- Dersom tiltaket ikke utføres, kan dette over tid føre til at flisene løsner eller sprekker, spesielt ved belastning eller bevegelser i konstruksjonen.
- Selv om bom eller hullyd ikke alltid er et umiddelbart problem, bør det overvåkes nøye før eventuell utvikling i sprekker i flisfuger e.l. oppstår. Dette må en foreta tiltak for, for å begrense utviklingen.

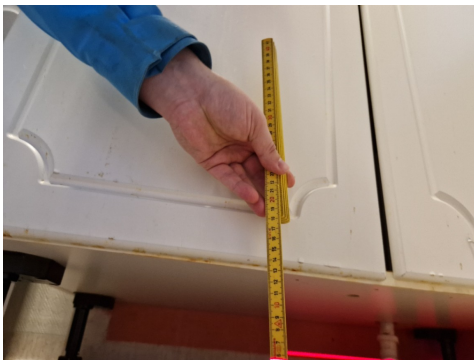
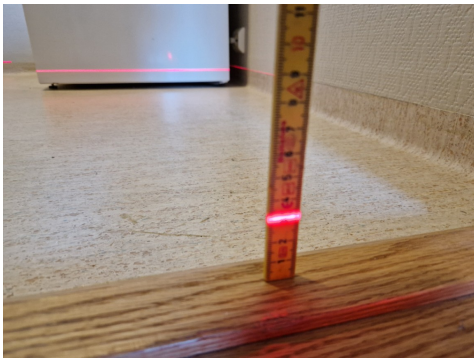
- Det er mulighet for at det kan forekomme vannlekkasje på våtrommet hvor vann ikke vil gå til sluk.
- Det er påvist at høydeforskjell fra topp slukrist til gulv/synlig topp membran ved dørterskel er mindre enn 25 mm.
- Det er påvist avvik i fallforhold til sluk i forhold til krav i forskrift på byggetidspunktet.
- Det er påvist avvik på varmekilde.

- Et bad med manglende/ redusert fall til sluk blir mindre funksjonelt og sikkert for brukeren. Dette kan medføre stående vann på gulvet, vann som ikke ledes effektivt til sluket, økt risiko for at vann renner ut av rommet og redusert sklisikkerhet på gulvet.
  - Det bør etableres avrenning inn til sluk for hele våtrommet.
  - Eventuelt lekkasjevann fra utstyr utenfor dusjsone vil ikke ha en naturlig vei til sluket. Dette kan føre til at vann samler seg på gulvet og potensielt renner ut av rommet eller trenger inn i konstruksjonen.
- Det bør etableres en varmekilde på våtrommet for at luftsirkulasjonen skal oppfylle de tiltenkte funksjonene.

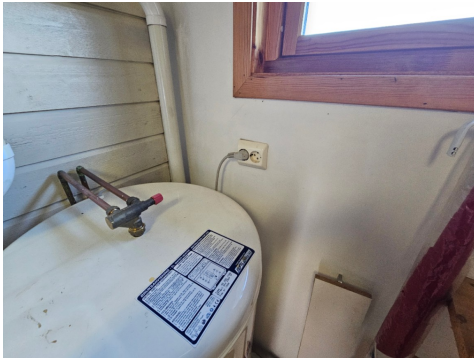
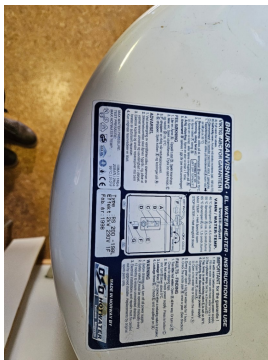
Det bør etableres tilfredsstillende avrenning eller lekkasjesikring ved varmtvannstanken, da plassering i rom uten sluk medfører risiko for vannskader på tilstøtende konstruksjoner ved eventuell lekkasje eller funksjonssvikt.

Alder på tanken øker også risikoen for plutselig svikt og lekkasje.

- Det bør etableres tilfredsstillende avrenning eller lekkasjesikring ved varmtvannstank.
- Det er ikke behov for utbedringstiltak siden tanken fungerer i dag, men ut ifra alder kan skader plutselig oppstå på eldre tanker.

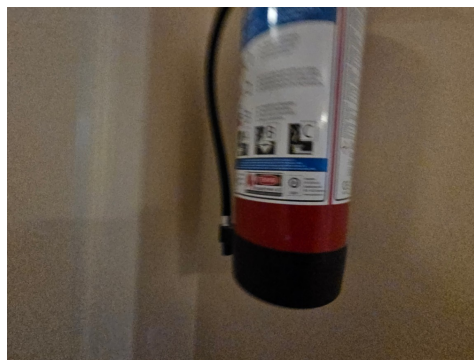
Brannslukningsapparatet er plassert bak døren i gangen ved badet.

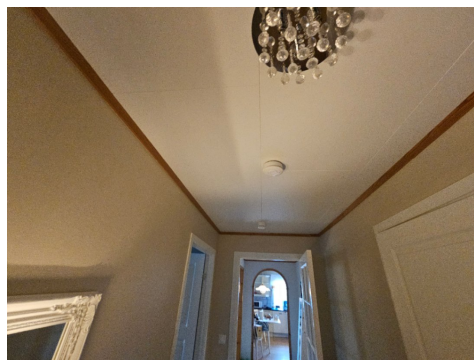
Røykvarslere med mulighet for tilkopling til alarmsentral.
