# Tilstandsrapport

Enebolig

J.R.Wiborgs gate 10, 2450 RENA

Befaringsdato: 29.08.2024

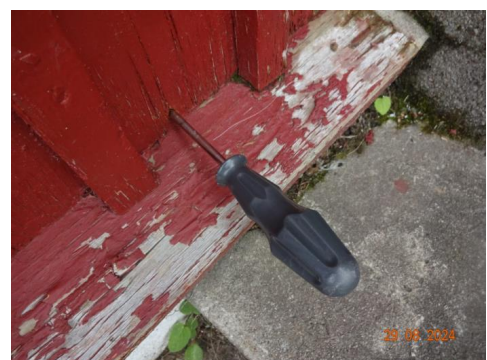
- Det er ingen eller liten lufting i nedre kant av kledning mot grunnmur.
- Det er påvist spredte råteskader i bordkledningen.
- Det er værslitt/oppsprukket trevirke/trepaneler.

Panel er ført helt ned mot vannbrett, fare for fuktopptrekk og forvitring.

Det er påvist råteskade i vannbrett ved grunnmur.

- Det bør foretas tiltak for å bedre lufting av kledningen.
- Råteskadet trekledning må skiftes ut.
- Det må foretas tiltak for å lukke avviket.

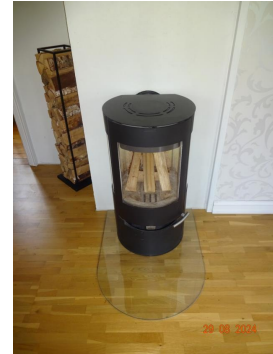
Rust på sotluke i kjeller.

- Tidspunkt for piperehabilitering nærmer seg.
- Pipevanger må gjøres tilgjengelig.

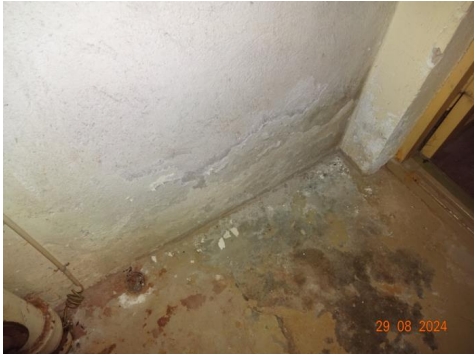
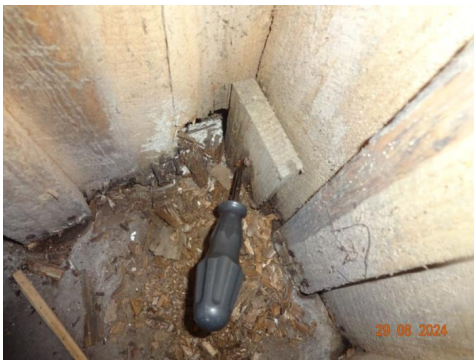
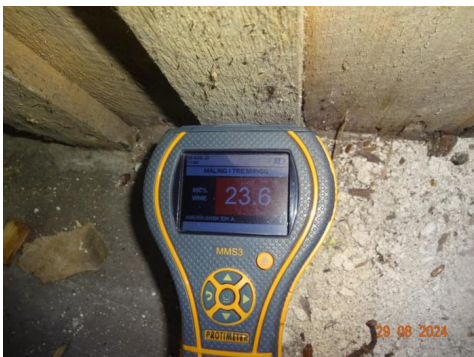
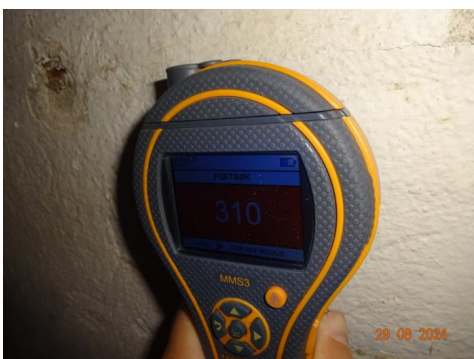
## ! TG 3 Rom Under Terreng

- Det er påvist indikasjoner på noe fuktgjennomtrenging inn i kjellermur.
- Det er påvist synlig fuktighet på mur/gulv i kjeller.
- Det er påvist synlige fukt/råteskader i treverk i underetg./kjeller, hulltaking er derfor ikke nødvendig

Steder med saltutslag på kjelleryttervegger, etter fuktgjennomgang i veggene.

- Det anbefales at alt treverk i kjeller fjernes og at kjelleren har mest mulig åpne murkonstruksjoner med god utlufting.
- Det må foretas tiltak for å redusere/begrense fuktgjennomtrenging inn i kjeller.

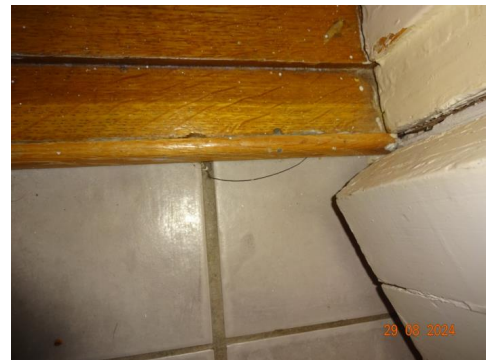
- Det er påvist andre avvik:  
Det er påvist sprekke i flis ved innerdør.  
Noe trapping i fliser. Ujevne fuger.  
Mugg i silikonfuge.

- Det må foretas tiltak for å lukke avviket.

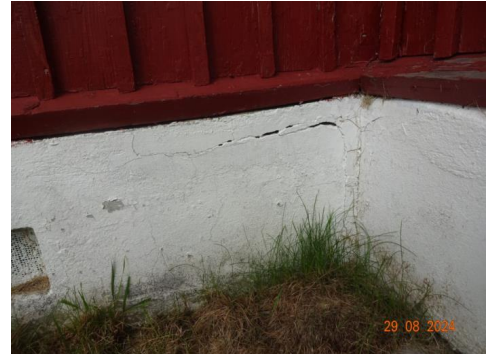
## TG 2 Grunnmur og fundamenter

- Grunnmuren har sprekkdannelser.

- Lokal utbedring må utføres.

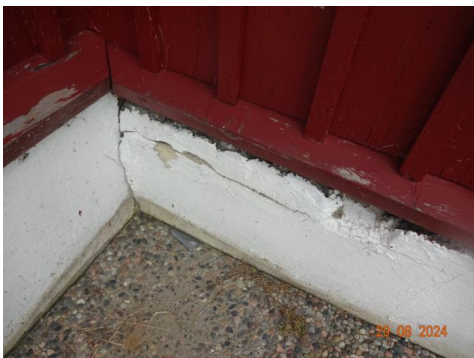
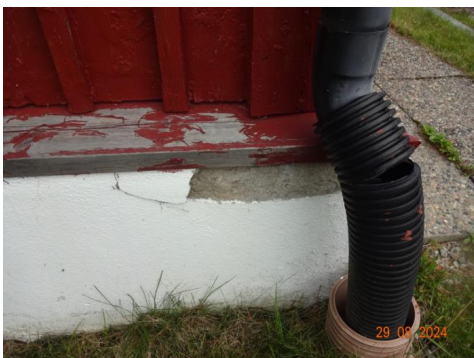
## TG 2 Terrenghold

Ganske flatt terreng inn til boligen, bør være noe fall fra grunnmur.  
Anbefalt fall på terreng er 1:50 fra grunnmur.
