J.R.Wiborgs gate 10, 2450 RENA

**Sjarmerende enebolig fra 1915 med sentral beliggenhet. Koselig hage med plen og terrasseplatting. Vedovn og varmepumpe!**

## Nøkkelinformasjon

Befaringsdato: 29.08.2024

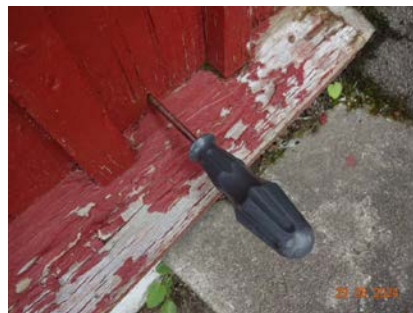
- \* Utvendig > Veggkonstruksjon: Det er ingen eller liten lufting i nedre kant av kledning mot grunnmur. Det er påvist spredte råteskader i bordkledningen. Det er værslitt/ oppsprukket trevirke/trepaneler. Panel er ført helt ned mot vannbrett, fare for fuktopptrekk og forvittringer. Det er påvist råteskade i vannbrett ved grunnmur. Panel har behov for enkelte utskiftninger og vedlikehold.

- Det bør foretas tiltak for å bedre lufting av kledningen.
- Råteskadet trekledning må skiftes ut.
- Det må foretas tiltak for å lukke avviket.

**Kostnadsestimat: 10 000 - 50 000**
