# Tilstandsrapport

Boligbygg med flere boenheter

Åmotsvegen 2 C, 4480 KVINESDAL

Befaringsdato: 28.08.2025

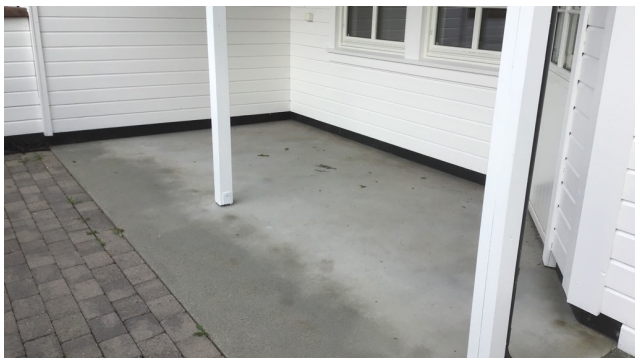
Støpt platting på mark

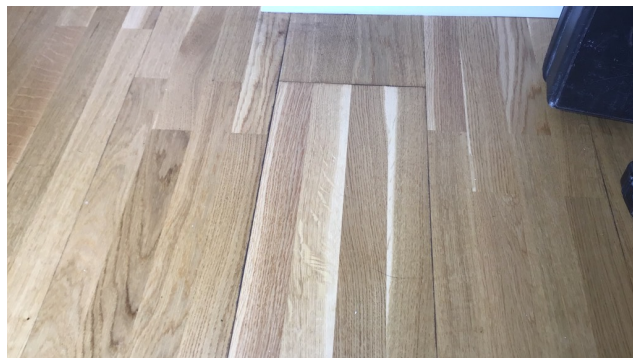
-Det er noe fukt merker i parkett skjøter som har kommet fordi at det er brukt for mye fuktighet ved vask

Fukt merker i parkett skjøter

-Lokalt tiltak

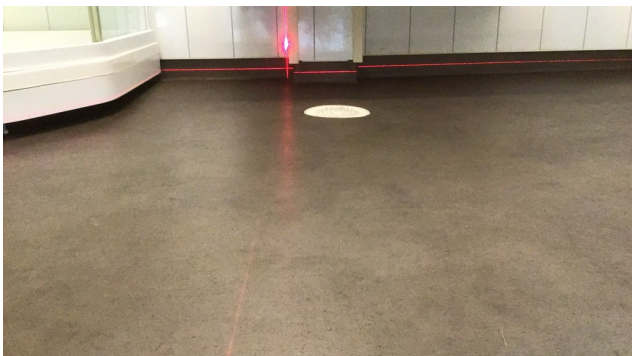
Badet har gulvbelegg med oppkant langs vegger med elektrisk gulvvarme.

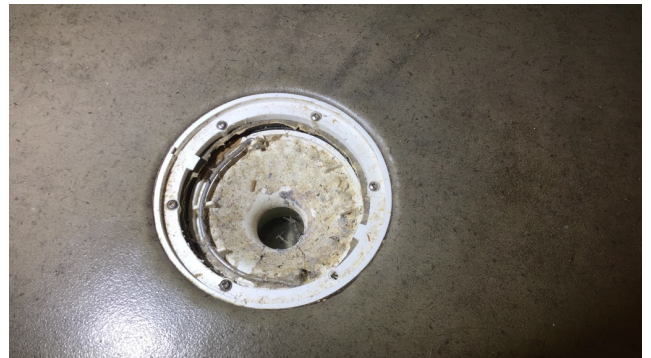
Badet har plastsluk og synlig vinylbelegg under sluk mansjetten som tettesjikt.

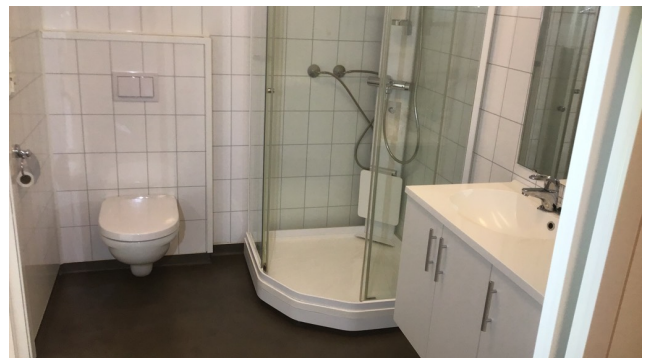
-Det er ikke synlig drensspalte under wc.  
Dette medfører at man ikke vil avdekke evt. lekkasje fra skjult sisterner i vegg

-Etablere drensspalte under wc eller fremskaffe dokumentasjon på at det er «poseløsning» rundt sisterner som gjør at drenshull ikke ansees nødvendig.

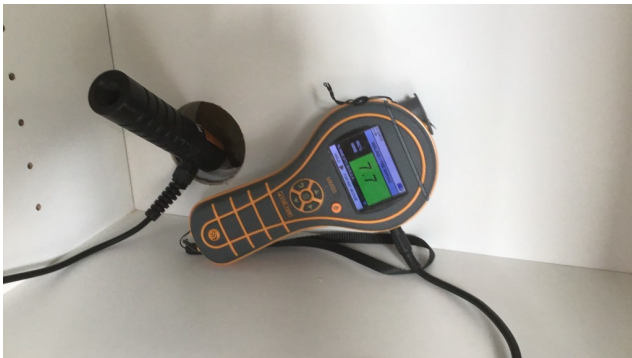
Hulltaking utført i kjøkkenskap under vask bak dusj.  
Ikke påvist unormale fuktverdier på kontrollert område. 7,7 vektprosent

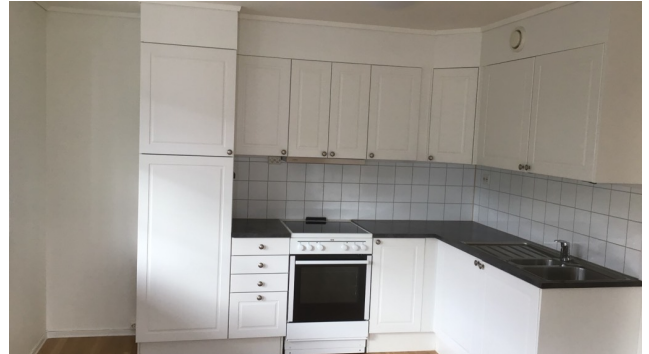
Innredning med profilerte fronter og laminerte benkeplater.  
Integrert med løs komfyr  
Parkett på gulv og malte mdf plater på vegger.  
Det ble registrert lekkasjevarsler under vask  
Kjøkkenet har normal slitasje alder tatt i betrakt

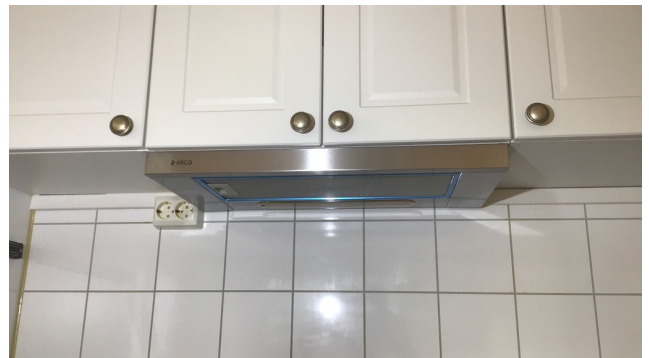
- Det er avvik:  
-Det mangler komfyrvakt under ventilatoren som var et krav på byggetidspunktet

- Tiltak:  
-Komfyrvakt under kjøkkenventilator må monteres

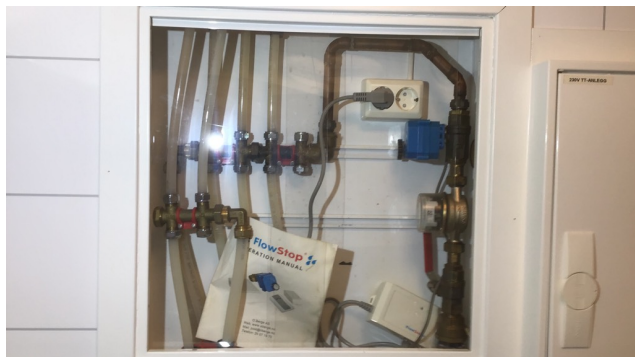
Vannskap med dreneringshull for lekkasje med rør i rør montert på bad.  
Vannmåler og stoppekran montert i vannskap.

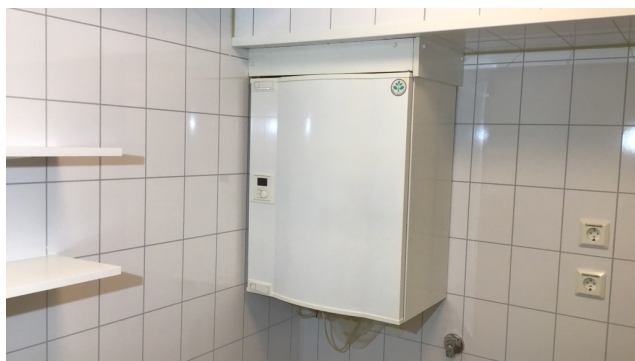
Leiligheten har balansert ventilasjon montert på bad/vaskerom.  
Normal service og vedlikehold etter produsentens anvisninger.
