Tilstandsrapport

Enebolig

Odalsgata 3, 0658 OSLO

Befaringsdato: 23.10.2024

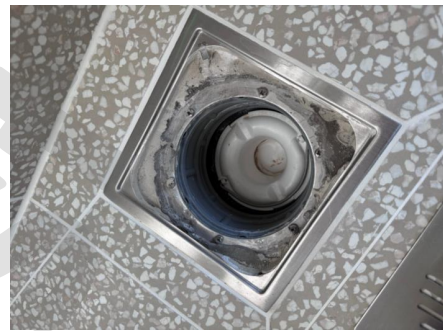
Plastsluk er montert i dusjsonen og synlig membranmansjett for toppmembran er tilknyttet sluket for en tett overgang mellom sluk og gulvmembran. Videre vises det til uavhengig kontroll av fuksikringen på badet som grunnlag for vurderingen av dette punktet.
