Tilstandsrapport

Enebolig

Odalsgata 3, 0658 OSLO

Oppdragsnr.: 14377-3048

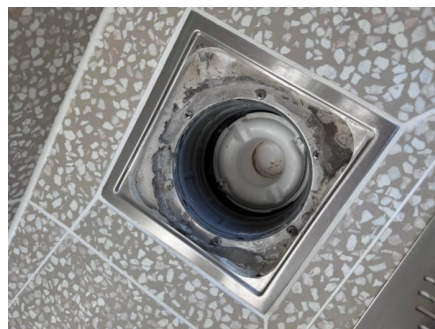
TG 0 Sluk, membran og tettesjikt

Plastsluk er montert i dusjsonen og synlig membranmansjett for toppmembran er tilknyttet sluket for en tett overgang mellom sluk og gulvmembran. Videre vises det til uavhengig kontroll av fuktsikringen på badet som grunnlag for vurderingen av dette punktet.
