# Tilstandsrapport

Fritidsbolig

Tiurtoppen 7, 2890 ETNEDAL

Befaringsdato: 30.07.2025

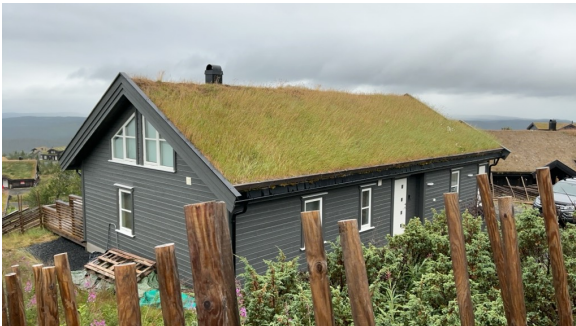
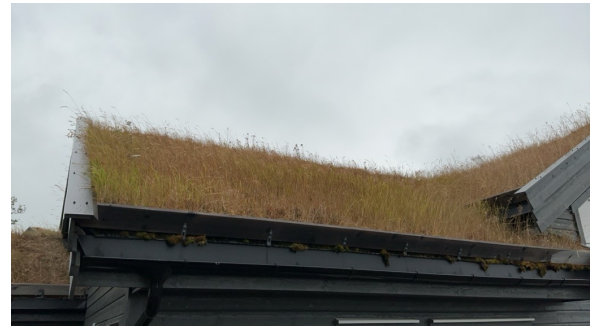
Taket er tekket med torv. Tekking er besiktiget fra bakkenivå og vurdert ut fra alder. Pipebeslag og andre gjennomføringer i takteking er ikke kontrollert, dette anbefales på generell basis undersøkt. Gjennomføringer i takteking er svake punkt og risikoen for skader er høy.

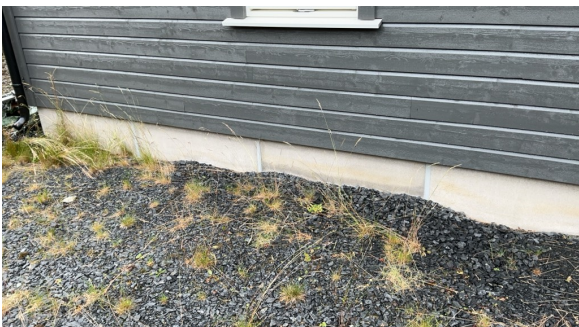
### TG 0 Terrengforhold

Tomten er flat og skrånet, noe terrassert.  
Det er registrert at det kan sige ned litt løssgrus fra skråningen foran hytta.
