# Tilstandsrapport

Enebolig

Stephansens veg 6, 5267 ESPELAND

Befaringsdato: 10.04.2025

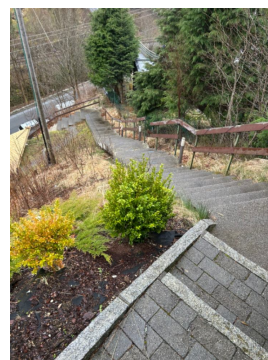
## ! TG 2 Utvendige trapper

- Åpninger i rekkverk er ikke i henhold til krav i dagens forskrifter.
- Det er påvist andre avvik:

Gjerde i trapp bør utbedres.

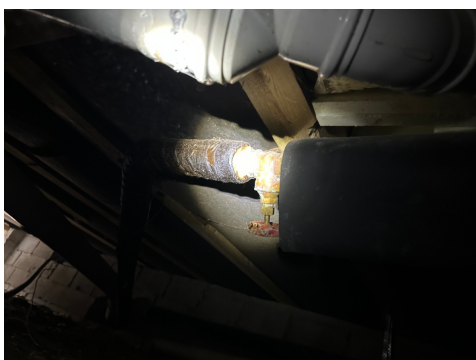
Bildet viser en stoppekran plassert i krypkjelleren, som er koblet til et rør-i-rør-systemskap.

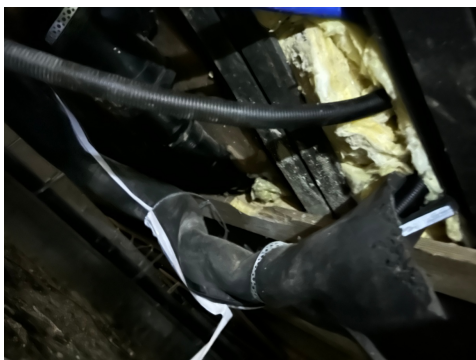
Rør-i-rør-systemet som vises på bildet går fra stoppekranen og er koblet videre til et rør-i-rør-skap.

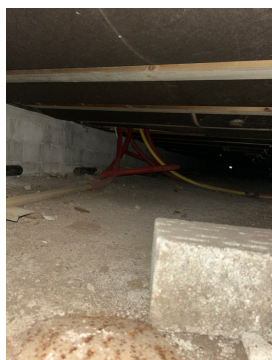
Det er stedvis påvist litt høyt fuktnivå i krypkjeller og stedvis noen løse plater som bør festes skikkelig.  
Ikke observert noen råteskader på befaringsdagen.

Grunnen i krypkjeller er av grønstøp/betong

Krypkjeller bør overvåkes jevnlig, det er noen stubbloftsplater som er begynt å løsne så det bør utbedres.

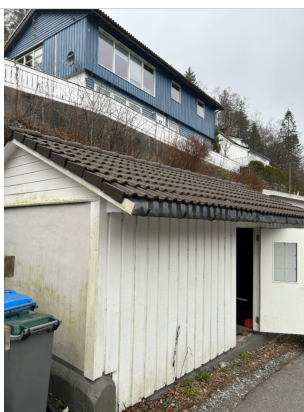
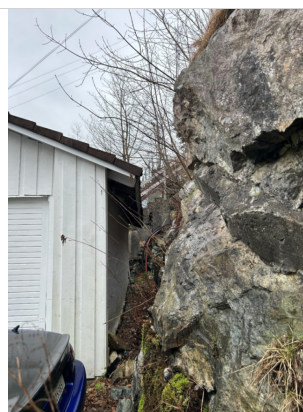
Garasjen har eldre taktekking av takstein og mangler takrenne og nedløp. Garasjen er bygget med to sider i mur og resten i bindingsverk kombinert med stående og liggende kledning rett på stendere med ventiler for god lufting.

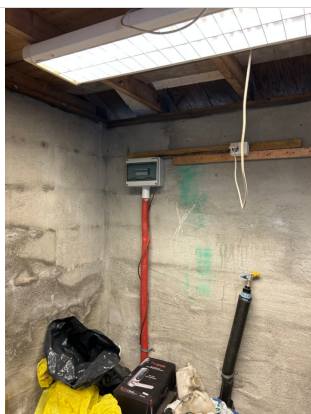
Garasjen er utstyrt med innlagt strøm og vann. Den har en grav med tilhørende plater som kan legges over når graven ikke er i bruk. Det er noe saltutslag på murveggen, som indikerer fuktighet.
