Tilstandsrapport

Andelsleilighet

Solvangvegen 16, 2318 HAMAR

Befaringsdato: 12.09.2024

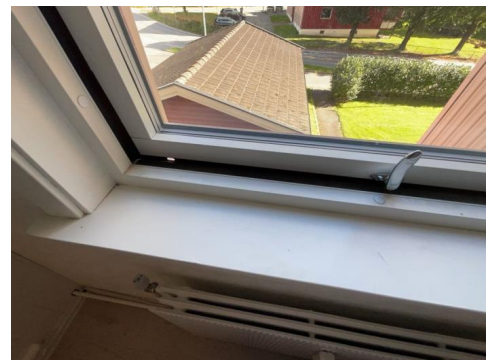
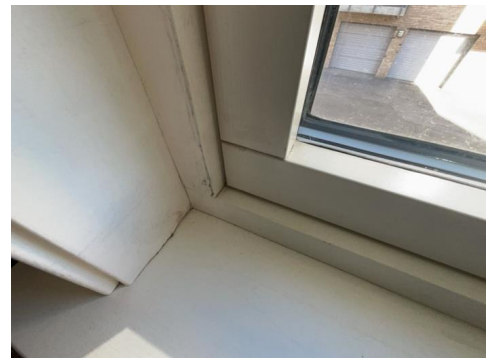
Vurdering av avvik:

- Det bør gjøres tiltak for å bedre ventilering av rommet.
- Vinduer må justeres.

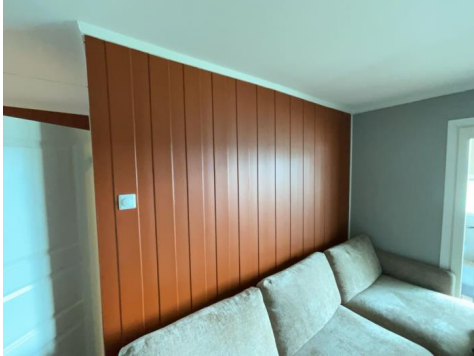
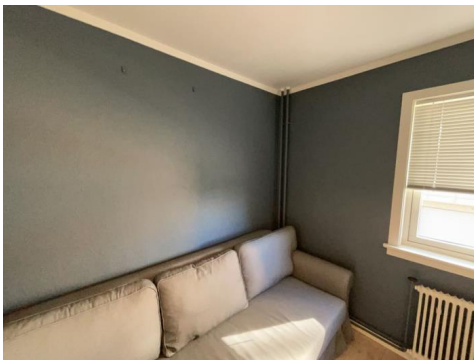
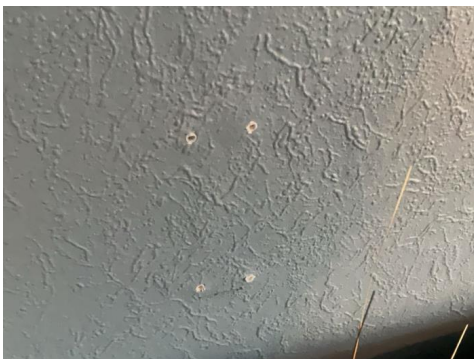
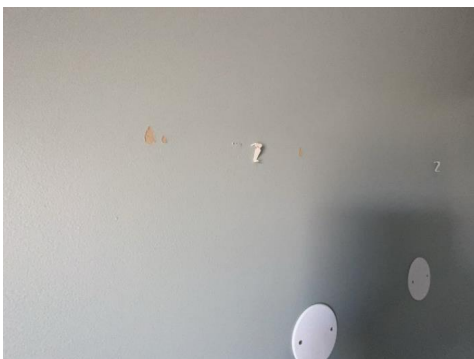
- Målt høydeforskjell på over 15 mm gjennom hele rommet. Tilstandsgrad 2 gis med bakgrunn i standardens krav til godkjente måleavvik.

- For å få tilstandsgrad 0 eller 1 må høydeforskjeller rettes opp. Det vil imidlertid sjelden være økonomisk rasjonelt som et enkeltstående tiltak i en bolig som dette. Dersom boligen en gang skal renoveres, kan man vurdere slike tiltak.
- For å få tilstandsgrad 0 eller 1 må høydeforskjeller rettes opp. Ytterligere undersøkelser må foretas for å få kartlagt omfanget for utbedring.

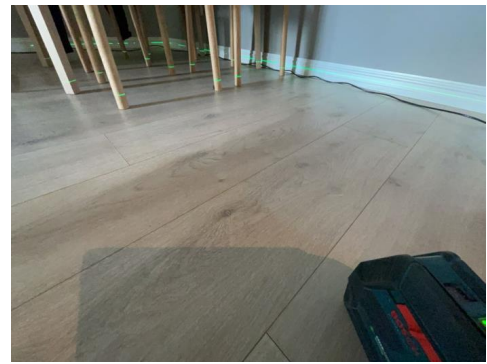
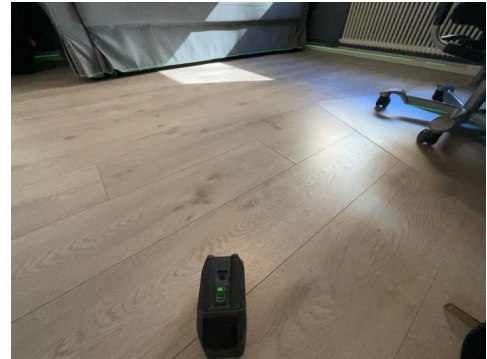
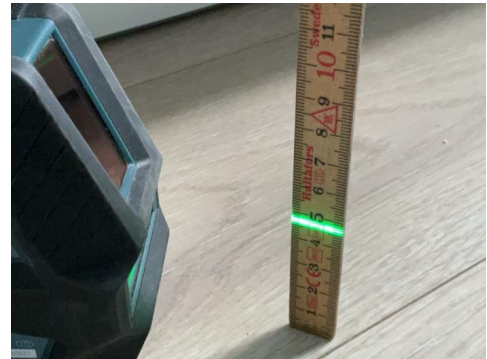
! TG 2 Etasjeskille/gulv mot grunn

Etasjeskillere av støpt betong. Det er ved stikkprøvekontroll målt nivåforskjell på 16 mm innenfor 1,4 meter.

- Målt høydeforskjell på mellom 10 - 20 mm innenfor en lengde på 2 meter. Tilstandsgrad 2 gis med bakgrunn i standardens krav til godkjente måleavvik.

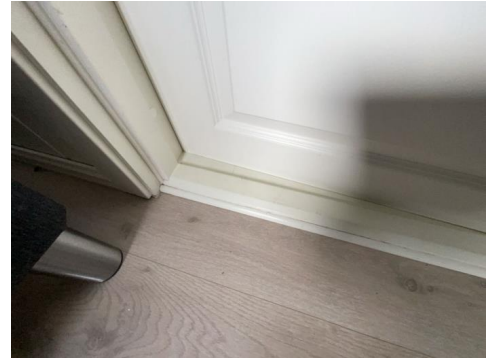
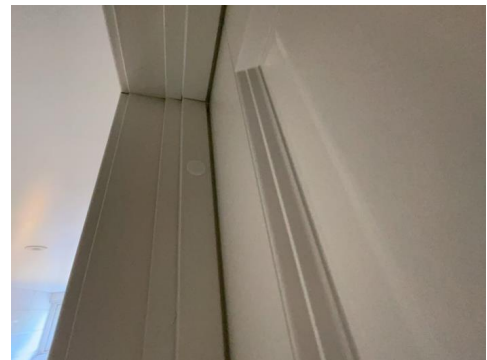
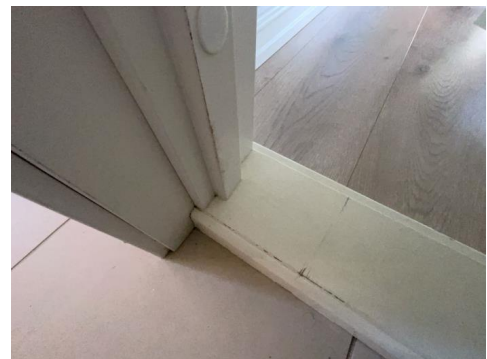
TG 2 Innvendige dører

- Det er påvist avvik som tilsier at det bør foretas tiltak på enkelte dører.
- Enkelte av innvendige dører har en del slitasje.

- Lokal utbedring må påregnes.
- Enkelte dører må justeres.

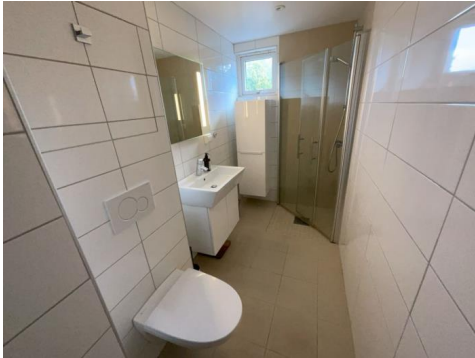
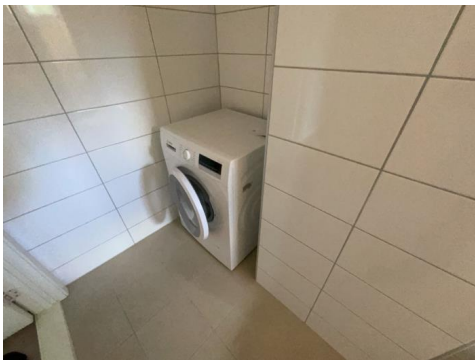
! TG 2 Ventilasjon

Vurdering av avvik:

- Det bør etableres tilfredsstillende tilluft til våtrom f.eks. luftespalte ved dør e.l.
- Avtrekkssystemet må utbedres.

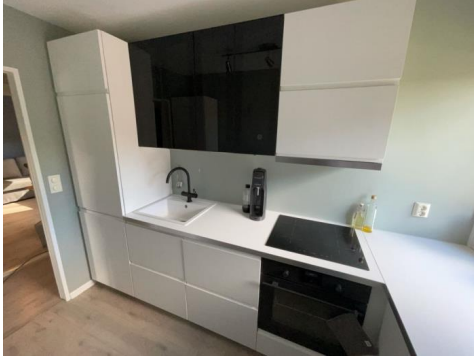
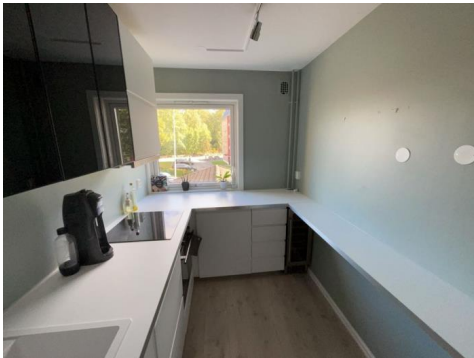
! TG 2 Avtrekk

Vurdering av avvik:

- Om mulig bør det etableres mekanisk/forsert avtrekk ut fra kokesonen.
- Det er vanskelig å etablere andre løsninger.

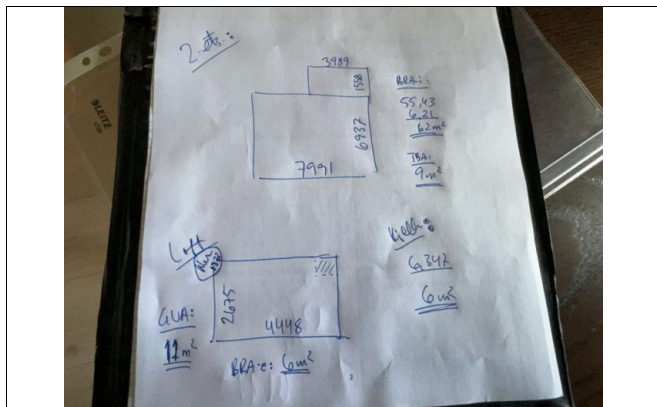
Arealmåling av leiligheten og bodene.
