Tilstandsrapport

Enebolig

Lonaneset 19 , 5282 LONEVÅG

Befaringsdato: 06.05.2026

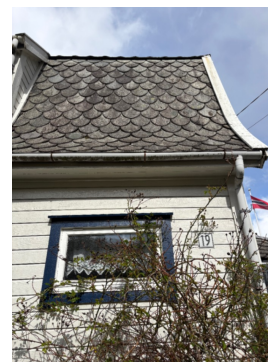
Tekking er kontrollert for slitasje, skader, utførelse og overganger.

Undertak er kontrollert for fukt skjolder, skader og andre avvik.

- Tidspunkt for utskiftning av undertak nærmer seg.
- Tidspunkt for utskiftning av taktekking nærmer seg.

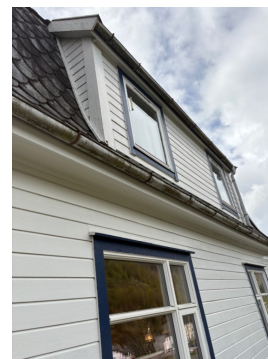
TG 3 Nedløp og beslag

Renner og nedløp av eldre type er kontrollert for generell slitasje, utførelse og eventuelle avvik.

Synlig spor etter lekkasje rundt takvindu

Jevnlig tilsyn anbefales, oppgradering må påregnes.

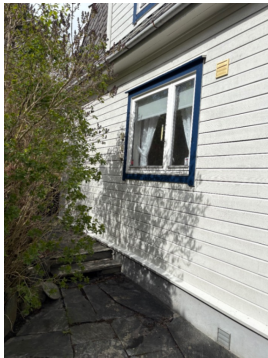
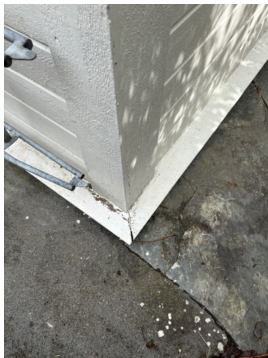
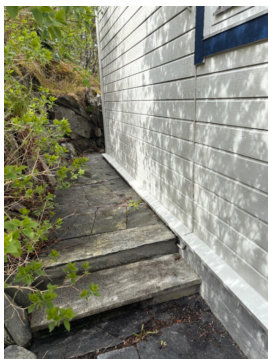
TG 2 Veggkonstruksjon

- Det er ingen eller liten lufting i nedre kant av kledning mot grunnmur.
- Det er avvik:

Jevnlig tilsyn anbefales, vedlikehold må påregnes

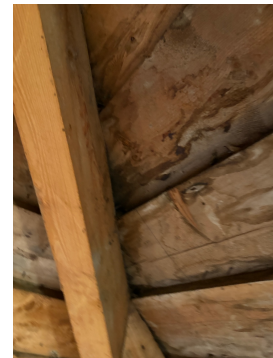
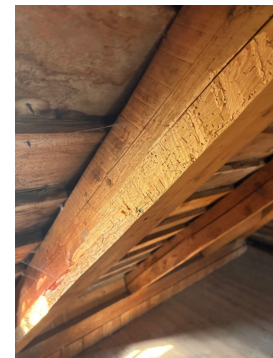
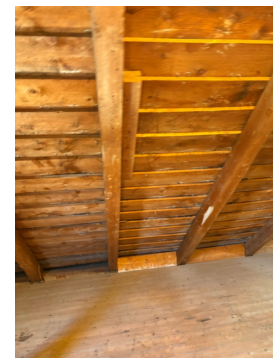
- Det er påvist fuktskjolder/skader i takkonstruksjonen.
- Det er avvik:

Fuktskjolder i undertak og ved gjennomføringer registrert

Det må påregnes tiltak ved gjennomføring og ses i sammenheng med vinduer og utvendige beslag.

Jevnlig tilsyn av konstruksjonen anbefales, nye tiltak mot mit kan ikke utelukkes

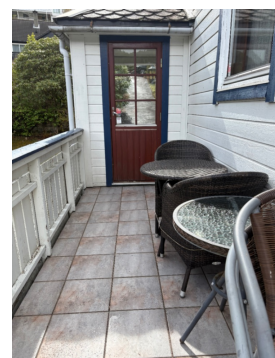
! TG 2 Balkonger, terrasser og rom under balkonger

- Mer enn halvparten av forventet brukstid er passert på tettesjikt/membran.
- Det er avvik:

Vedlikehold må påregnes

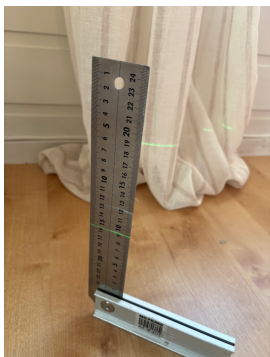
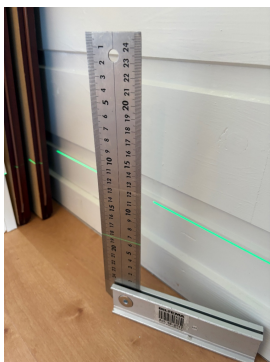
TG 2 Etasjeskille/gulv mot grunn

Resultatet tilfredsstillende ikke dagens krav til avvik.

- Det er målt høydeforskjell på mellom 15-30 mm gjennom hele rommet. Tilstandsgrad 2 gis med bakgrunn i standardens krav til godkjente måleavvik.

Fungerer med dette avvik, ved oppgradering anbefales avretting

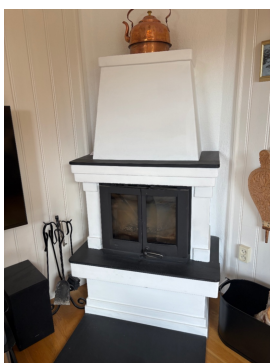
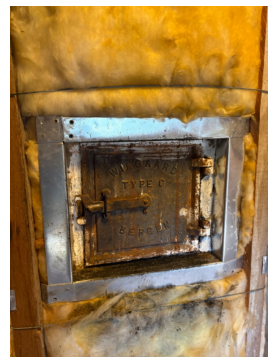
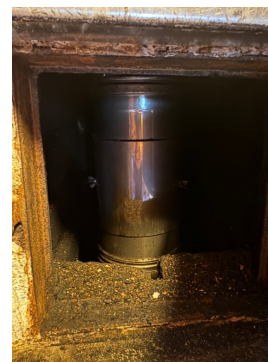
🚩 TG 2 Pipe og ildsted

- Det er avvik:
Noe slitasje i murpuss over tak

- Tiltak:
Vedlikehold og lokal oppgradering må påregnes

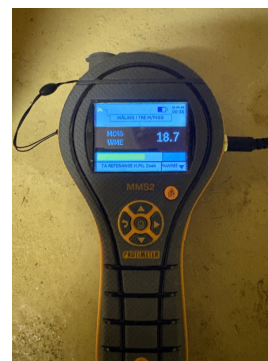
🚩 TG 2 Rom Under Terreng

- Det er påvist indikasjoner på noe fuktgjennomtrenging i kjellergulv.
 - Det er påvist indikasjoner på noe fuktgjennomtrenging inn i kjellermur.
- Noe forhøyet verdi målt i synlig treverk.
Må ses i sammenheng med drenering og fuktsperre mot grunn og terreng

- Andre tiltak:
Jevnlig tilsyn anbefales, tiltak kan ikke utelukkes.

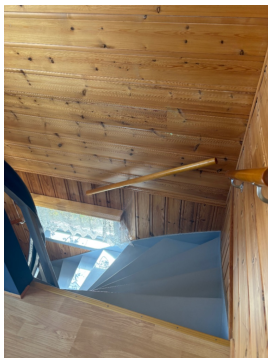
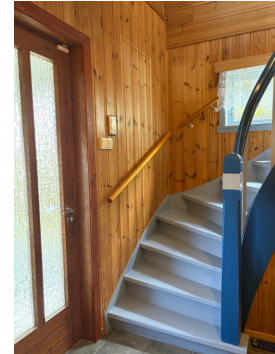
TG 2 Innvendige trapper

- Det er avvik:
- Noe avvik etter dagens krav

- Tiltak:
- Fungerer med disse avvik

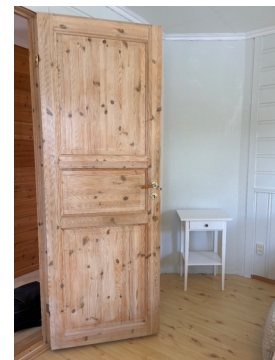
TG 2 Innvendige dører

- Det er avvik:
- Noe lokal slitasje på enkelte innvendige dører

- Tiltak:
- Dører fungerer med dette avvik

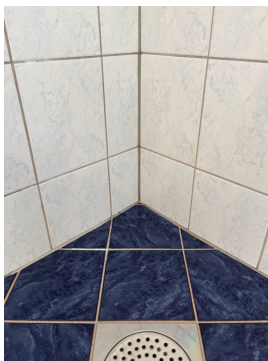
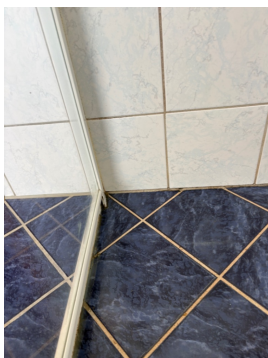
TG 2 Overflater vegger og himling

- Det er påvist at flisfuger har riss/sprekker.
- Det er vindu/dør med ikke fuktbestandige materialer i våtsonen (ved vask, dusj, badekar, osv.), løsningen eller byggematerialet er uegnet.
- Det er avvik:

Jevnlig tilsyn anbefales, oppgradering må påregnes

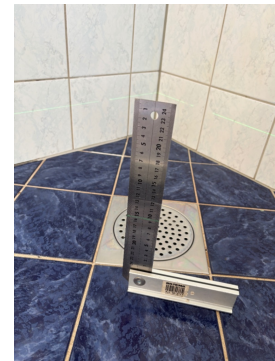
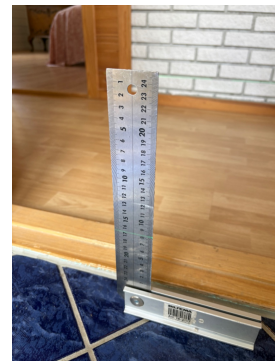
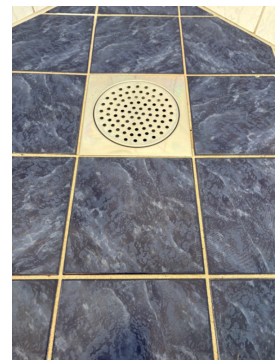
TG 2 Overflater Gulv

Sluk er plassert i dusjhjørne og fall mot sluk fra øvrige lekkasjepunkt er sjekket med laser med målbart resultat. Sokkel på dusjdører hindrer imidlertid lekkasjevann tilgang til sluk. Overflate er sjekket for sprekker, riss og bom i fuger/fliser.

- Det er mulighet for at det kan forekomme vannlekkasje på våtrommet hvor vann ikke vil gå til sluk.
- Det er påvist at flisfuger har riss/sprekker.
- Det er påvist at høydeforskjell fra topp slukrist til gulv/synlig topp membran ved dørterskel er mindre enn 25 mm.

- Det bør etableres avrenning inn til sluk for hele våtrommet.

Jevnlig tilsyn anbefales, oppgradering må påregnes på sikt.

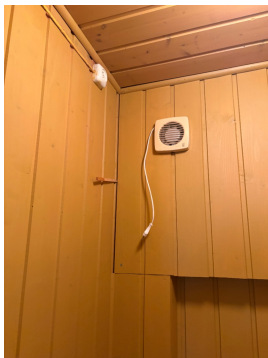
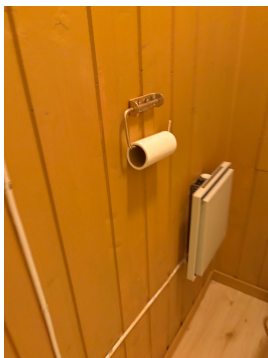
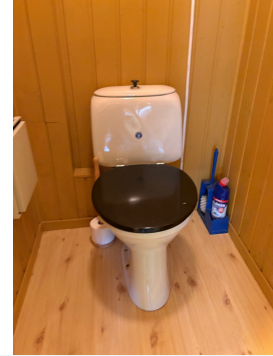
! TG 2 Overflater og konstruksjon

- Toalettrom mangler tilluftsventilering, f.eks. spalte/ventil ved dør.
- Det er avvik:

- Det bør etableres tilluft til toalettrom.

Det må påregnes oppgradering på sikt
