# Tilstandsrapport

📍 Trondheimsveien 141, 0570 OSLO

# gnr. 83, bnr. 159, snr. 55

Rapportdato: 21.08.2025

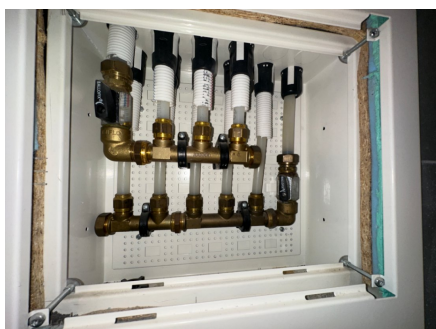
- Rørkurser på rør-i-rør system bør merkes.

Samleskap for vannrør på bad

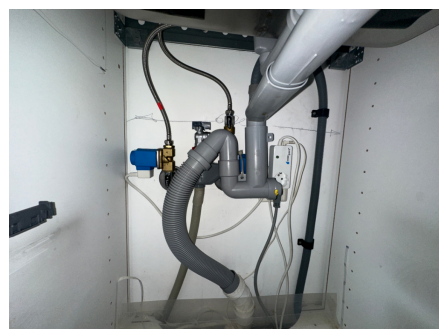
Røropplegg i kjøkkenbenk med Waterguard
