# Tilstandsrapport

3-roms selveierleilighet.

Sørlandsveien 61, 8624 MO I RANA

Befaringsdato: 03.11.2025

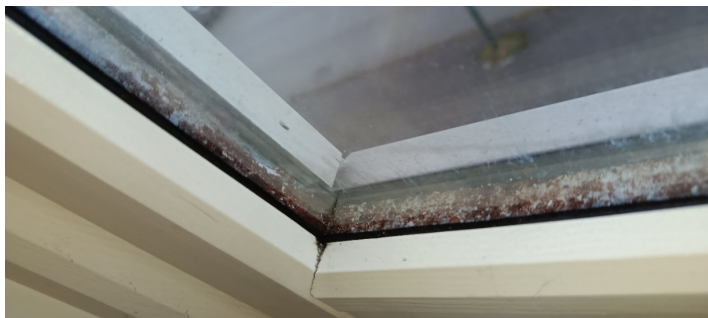
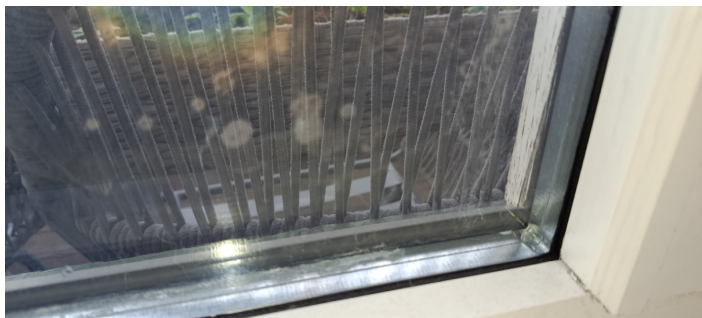
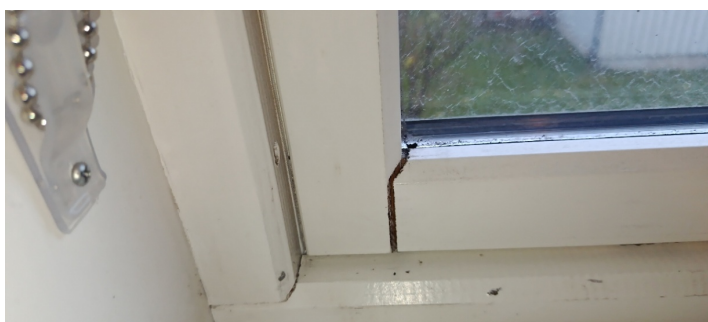
## Dører

- Det er påvist avvik rundt innsettsdetaljer.
- Karmene i dører er værslitte utvendig og det er sprekker i treverket.

Skade i dørbladet på altandøren.

Fukt kan trenge inn i treverket og føre til råteskader over tid, særlig ved hyppig nedbør. Vedvarende fuktbelastning kan svekke karmen og føre til deformasjon eller luftlekkasjer. Svekket beskyttelse gir redusert levetid på døren og kan føre til behov for tidlig utskifting. Det bør påregnes at altan døren må få utført vedlikehold og justeres.

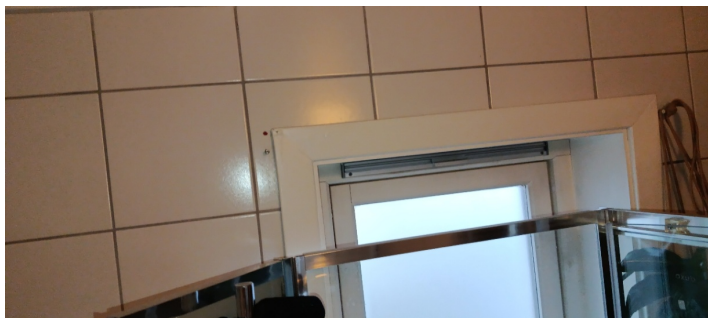
- Det er påvist avvik i fallforhold til sluk i forhold til krav i forskrift på byggetidspunktet.

- Til tross for avviket i fall/høydeforskjell til sluk, vil gulvet fortsatt kunne lede vann mot sluket, men med redusert effektivitet. Dette kan potensielt øke risikoen for vannansamling i enkelte områder av badet.

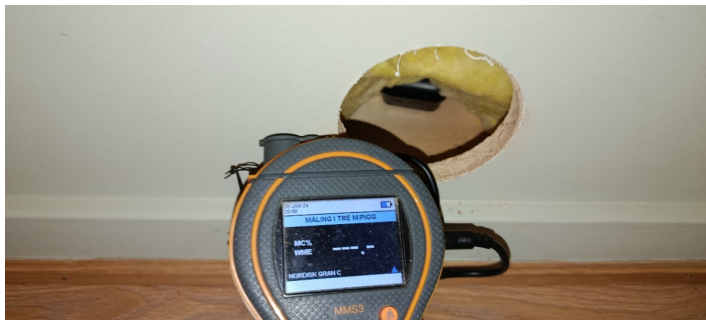
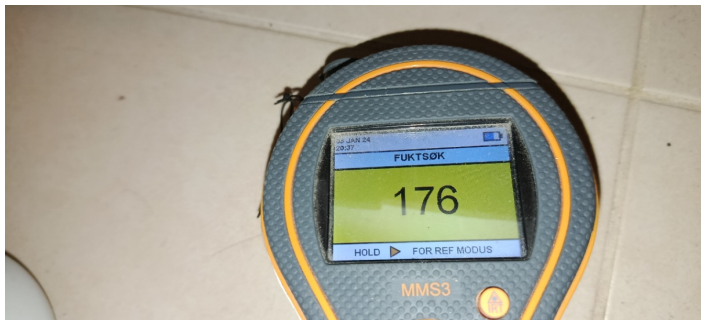
- Overflaten har fuktskade

- Gjennomføre ytterligere undersøkelser og foreta utbedring av skade.
