Sørlandsveien 61, 8624 MO I RANA

**Mo sentrum | Selveierleilighet i  
2.etg. | Inneholder bl.a. 2 soverom,  
stue, kjøkken, bad og vaskerom**

# Tilstandsrapport

Befaringsdato: 03.11.2025

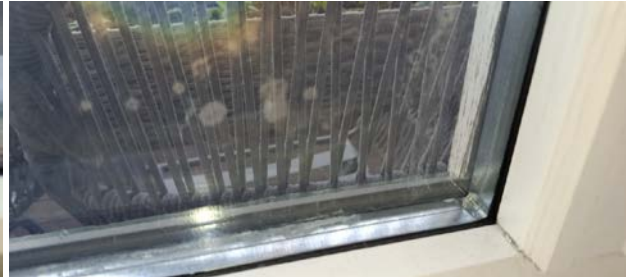
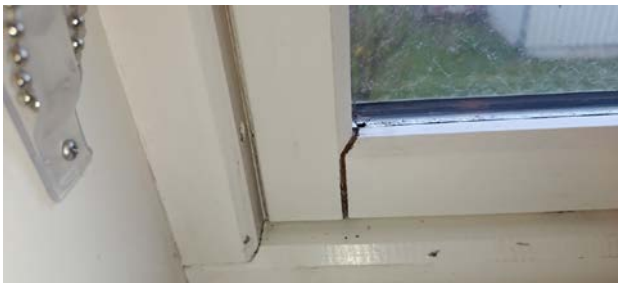
## Dører

- Det er påvist avvik rundt innsettsdetaljer.
- Karmene i dører er værslitte utvendig og det er sprekker i treverket.

Skade i dørbladet på altandøren.

Fukt kan trenge inn i treverket og føre til råteskader over tid, særlig ved hyppig nedbør.

Vedvarende fuktbelastning kan svekke karmen og føre til deformasjon eller luftlekkasjer.

Det bør påregnes at altan døren må få utført vedlikehold og justeres.

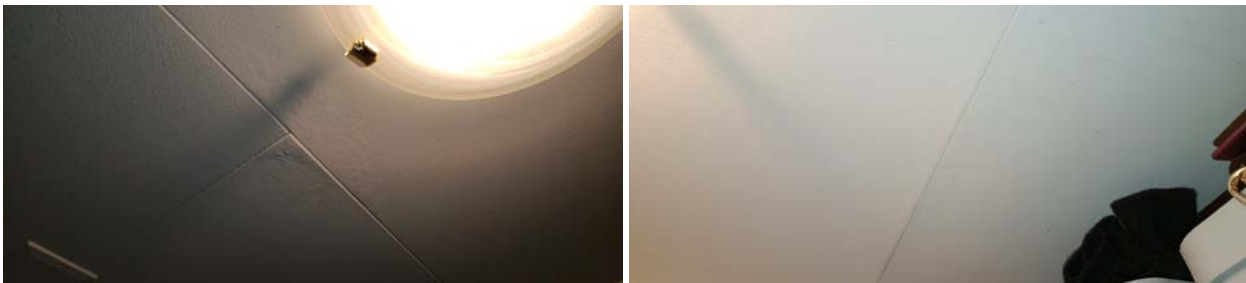
## 1 TG 2 Etasjeskille/gulv mot grunn

Etasjeskiller av trebjelkelag.

- Målt høydeforskjell på mellom 10 - 20 mm innenfor en lengde på 2 meter. Tilstandsgrad 2 gis med bakgrunn i standardens krav til godkjente måleavvik.

Målt avvik i leiligheten (stue):

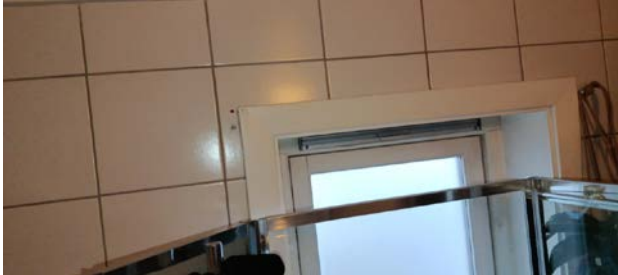
### ! TG 2 Overflater Gulv

- Det er påvist avvik i fallforhold til sluk i forhold til krav i forskrift på byggetidspunktet.

- Til tross for avviket i fall/høydeforskjell til sluk, vil gulvet fortsatt kunne lede vann mot sluket, men med redusert effektivitet. Dette kan potensielt øke risikoen for vannansamling i enkelte områder av badet.

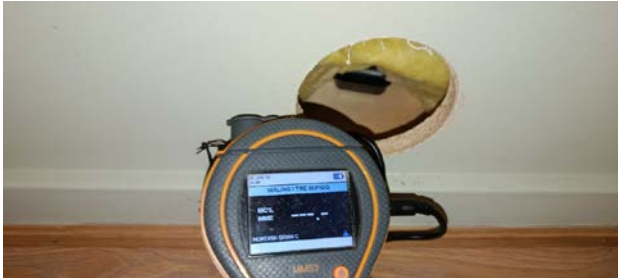
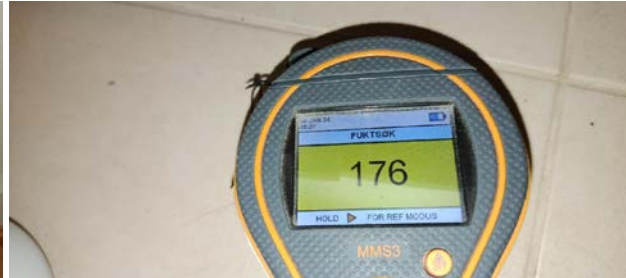
- Overflaten har fuktskade

- Gjennomføre ytterligere undersøkelser og foreta utbedring av skade.

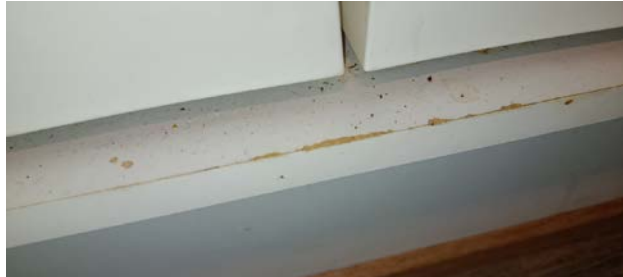
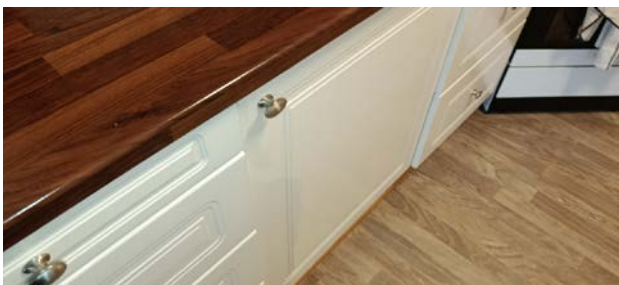
Det ble utført fuktsøk ved kjøleskap, oppvaskmaskin og vask. Det ble ikke registrert forhøyede fuktverdier.

- Det er påvist fuktskjolder/svelling i bunnplate i benkeskap.

- Det er ikke behov for utbedringstiltak.
