**Tilstandsrapport for fritidsbolig**  
**Elgtråkket 16**  
**2440 Engerdal**

**Utført av:**

**Sondre Lillebo**

Dato: 02/04/2025

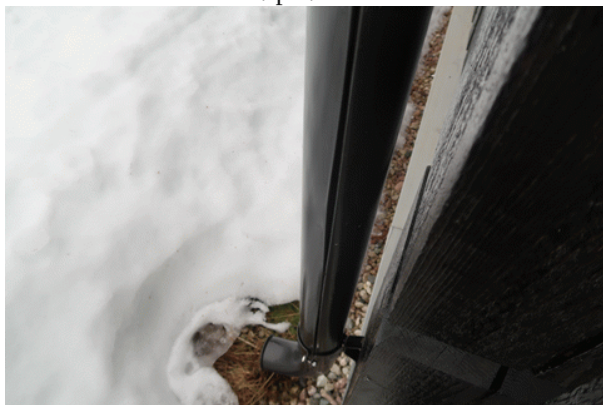
Påvist frostsprengt nedløpsrør mot nordvest.

Bilde viser skadet nedløpsrør mot nordvest.

| TAKSTMANNENS VURDERING VED TG2: | |
|---|---|
| | Frostsprengt nedløpsrør mot nordvest. |

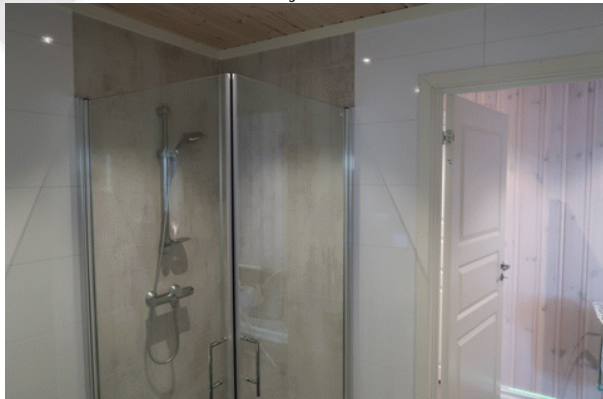
I våtsonen til dusjen er det plassert en innerdør. I henhold til regelverket skal løsning av innerdør og gjennomføring i våtsone dokumenteres, og tettesjiktet skal ikke svekkes. Innerdøren er skjermet mot direkte vannpåkjenning, ved dusjing bak dusjvegger i glass. Våtrommet til ikke kunne fungere om dusjvegger erstattes med annen åpen dusjløsning.

Bilde viser innerdør i dusjens våtsone.

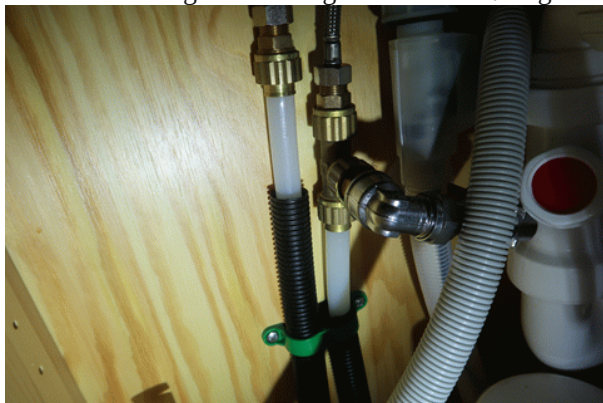
Det ble ikke påvist tetting imellom varerør og vannrør i kjøkkenbenk. Dette anbefales utbedret, så en eventuell lekkasje blir ført til vaskerom, og ikke belaster kjøkkenet.

Bilde viser manglende tetting mellom varerør og vannrør i kjøkkenbenk.

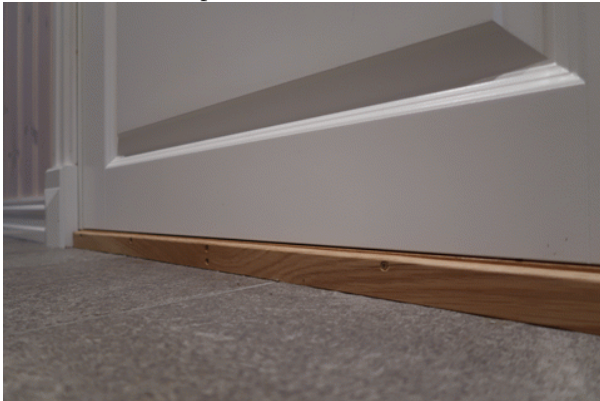
Luftespalter under innerdører til rom med avtrekksvifte er mindre en anbefalt i henhold til Sintef Byggforsk sine anbefalinger. Sintef Byggforsk anbefaler at luftespalte under eller over innerdør til rom med avtrekk bør være minst 15 mm. På befaringsdagen ble spaltene under innerdør til bad og vaskerom målt til ca. 2 mm.

Bilde viser liten spalte under innerdør til bad.
