# Tilstandsrapport

Løbergsveien 47 B, 5055 BERGEN

Befaringsdato: 02.05.2025

Autorisert foretak: Johnsen Taksering AS

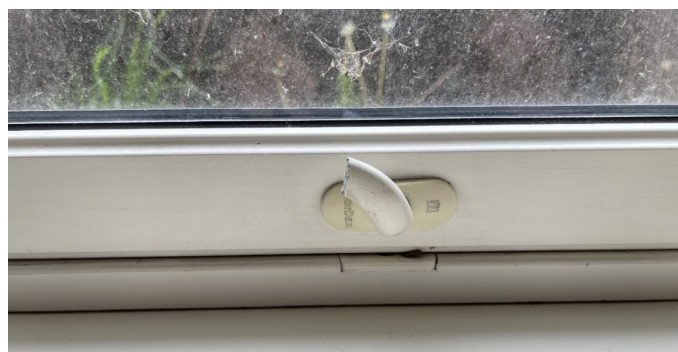
- Det er påvist at enkelte vinduer er vanskelig å åpne/lukke.
- Det er påvist andre avvik:

Knekt vrider

Det nevnte vinduet må justeres. Knekt vrider må skiftes.

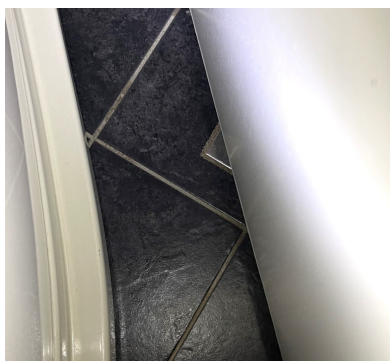
Så vidt synlig sluk under skap med v.v. tank.

Skap med v.v. tank må flyttes for å komme til og rengjøre sluk.

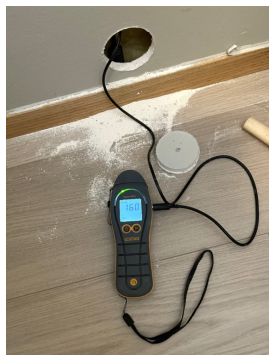
Hulltaking er foretatt uten å påvise unormale forhold. Hulltaking ble foretatt på tilstøtende soverom som ligger bak våtsonen for vaskemaskin. Fuktkvotemåling (vekt%) i konstruksjonen ble målt til 16 som er like innenfor akseptabelt nivå.

Fuktnivået i vegg mellom bad og soverom er like oppunder uakseptabelt nivå (17,5 %).

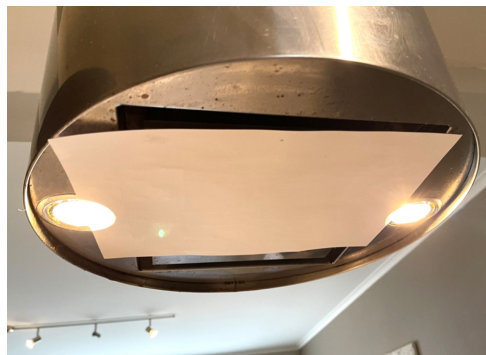
Ventilator bestod papirtesten

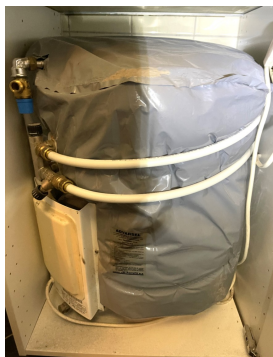
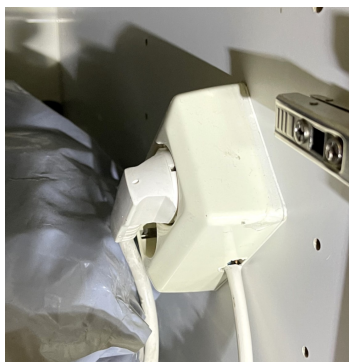
Ikke tilfredsstillende el-tilkobling av varmtvannstank iht. gjeldende forskrift.

- Det er ikke behov for utbedringstiltak siden tanken fungerer i dag, men ut ifra alder kan skader plutselig oppstå på eldre tanker.
- Det bør etableres tilfredsstillende el-tilkobling etter gjeldende forskrift.
