Ryfylkevegen 2583 4121 TAU

Tilstandsrapport Eierskifte

Boligtype: Enebolig

Byggeår: 1956

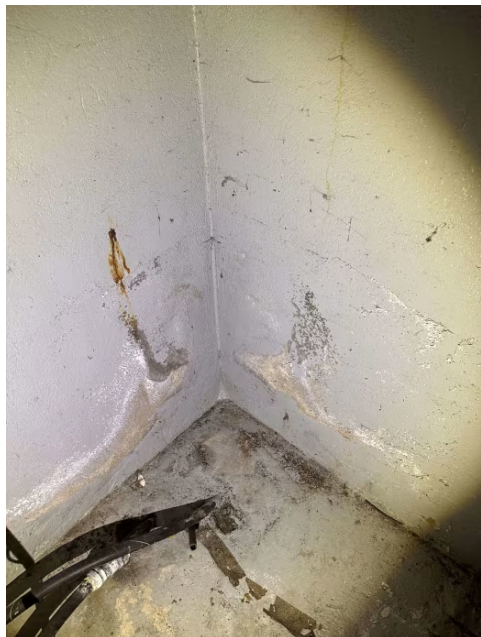
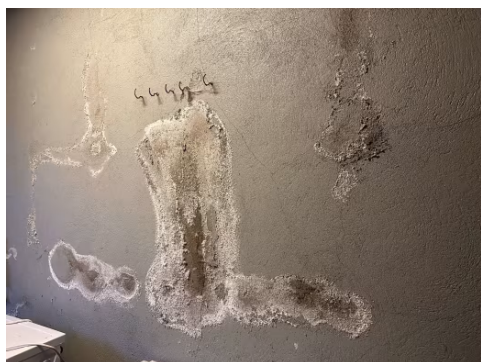
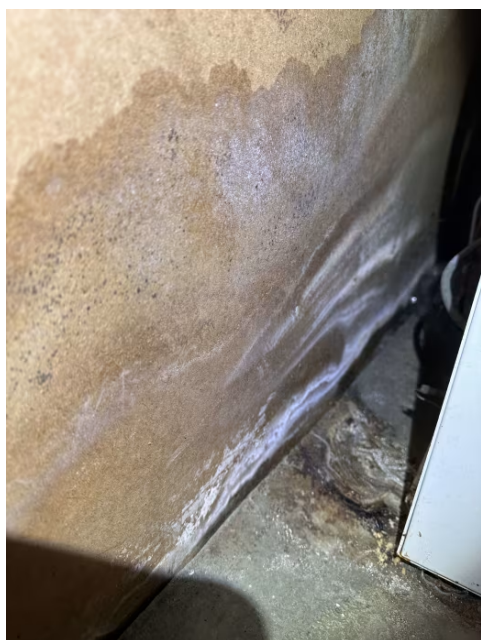
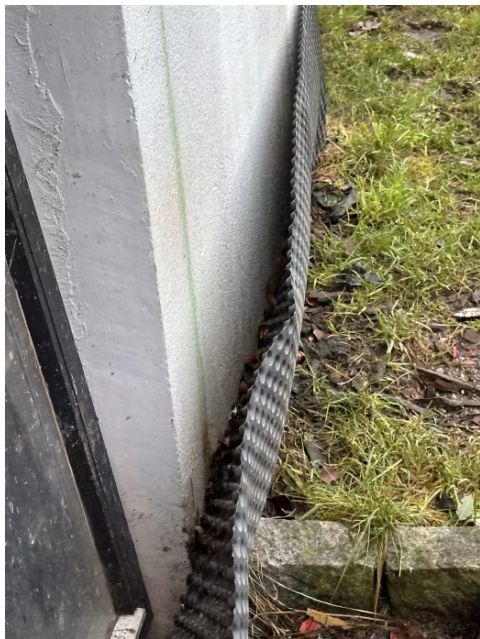
7.1 Drenering

Dreneringen / fuktsikring har nådd en alder som gjør tettheten usikker i tiden som kommer. Normal brukstid for en drenering anslås til å være ca 30 år.

Synlige fukskader i overflater og ved bruk av fuktmåler måles høye fuktverdier i materialer og det registreres salt / kalkutslag på innvendig grunnmursflater.

Anbefaler å bytte drenering, montere ny grunnmursplast, topplist / klemlist og montere taknedløp.

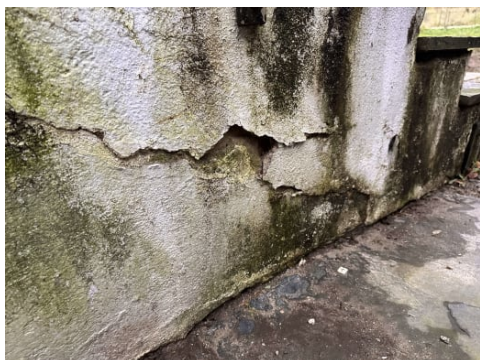
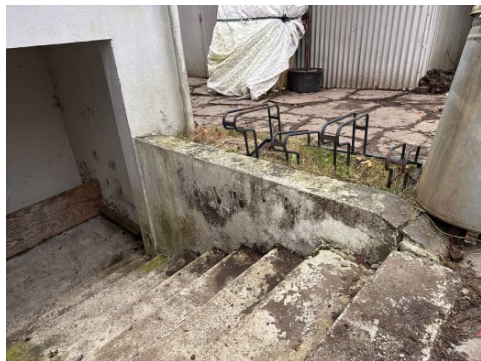
7.3 Støttemur

Det registreres sprekker, slitte overflater i støttemurer og manglende rekkverk. Nivåforskjell på mer enn 0,5 meter der det er hardt underlag som f.eks. betong, asfalt, steinheller, må også sikres med rekkverk, gjerde, tett vegetasjon eller liknende.

Det anbefales å foreta en gjenpussing av sprekker / avskalling av støttemurer, slik at forholdet kan observeres over tid, med tanke på om dette er under utvikling eller er stabilt og etablere manglende rekkverk.

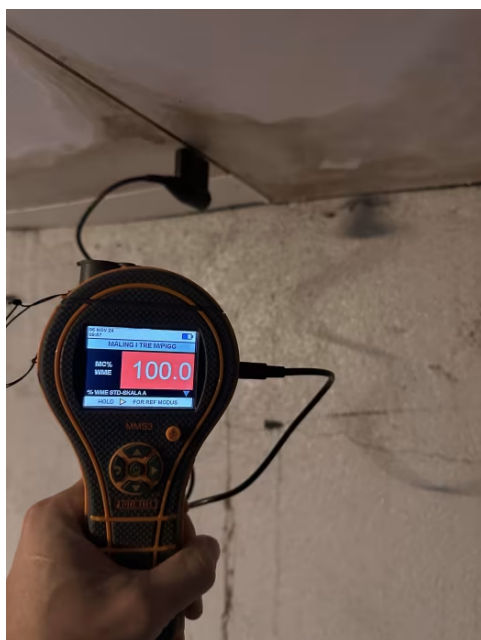
Fuktmåling i grovkjeller tak (under stue)

Synlige fukskader i overflater og ved bruk av fuktmåler måles høye fuktverdier i materialer og det registreres salt / kalkutslag på innvendig grunnmursflater et symptom på fuktvandring gjennom grunnmur og tegn etter borebiller.

Alt av organiske materialer mot murflater bør fjernes. Eventuell ny oppbygging kan vurderes etter utbedring av drenering.

Anbefaler utvidet kontroll av borebiller, for å kontrollere om disse er aktive eller gamle forhold.

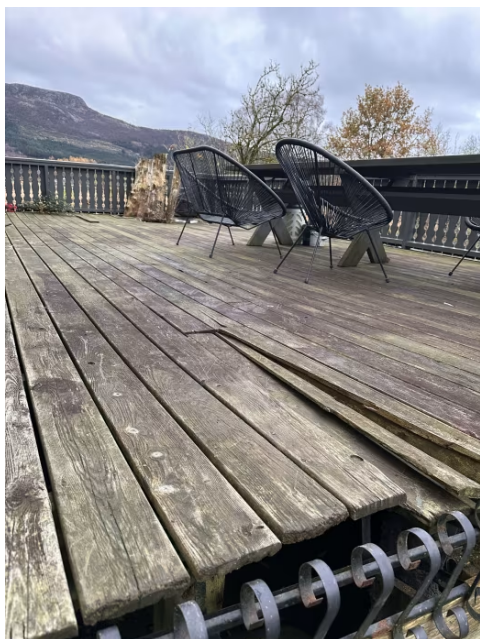
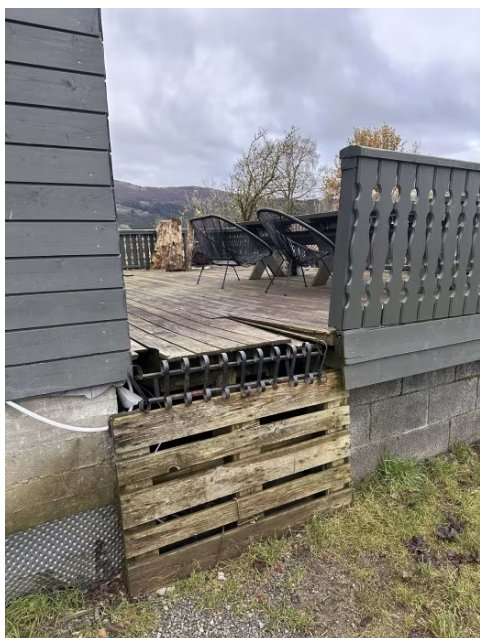
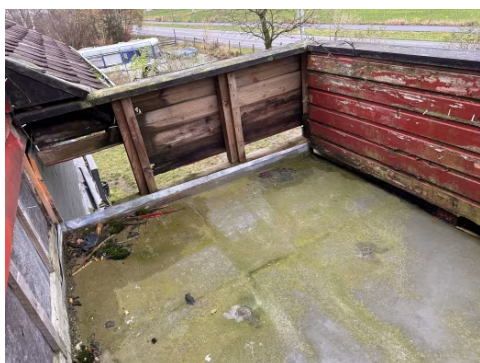
7.5 Balkong, terrasse, platting

Rekkverket blir målt til 77 / 86 cm. og er lavere enn forskriftskravet på 100 cm. Det registreres løst rekkverk og åpning i balkong (manglende rekkverk / trapp)

Det registreres skjevheter i konstruksjonen, stedvis råteskader og slitte overflater.

Anbefaler å rette opp skjevheter i konstruksjonen, bytte treverk med råteskader, overfaltebehandle slitte overflater, høyne rekkverk til 90 cm. etablere manglende rekkverk, rette opp og utbedre innfestning på rekkverk.

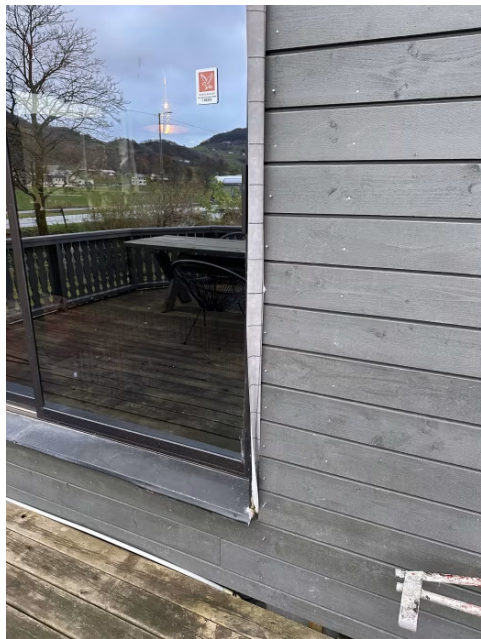
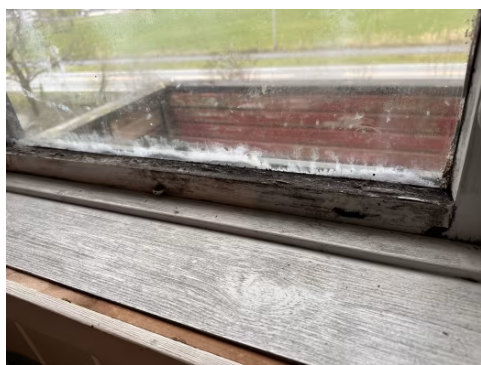
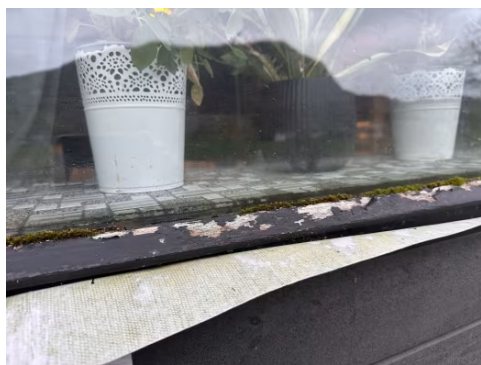
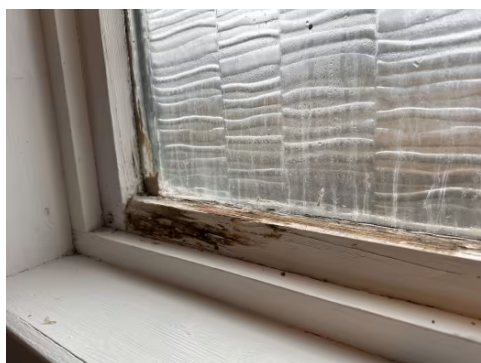
7.6 Vinduer og dører

Det registreres flere punkterte glass i vindu / dører, flere vindu / dører lot seg ikke åpne, ufullstendige karmfliser rundt vinduer, manglende vannbord under vindu, flere vindu / dører med slitte overflateter og råteskader.

Utskifting av samtlige vinduer, dører og balkongdører må påregnes.

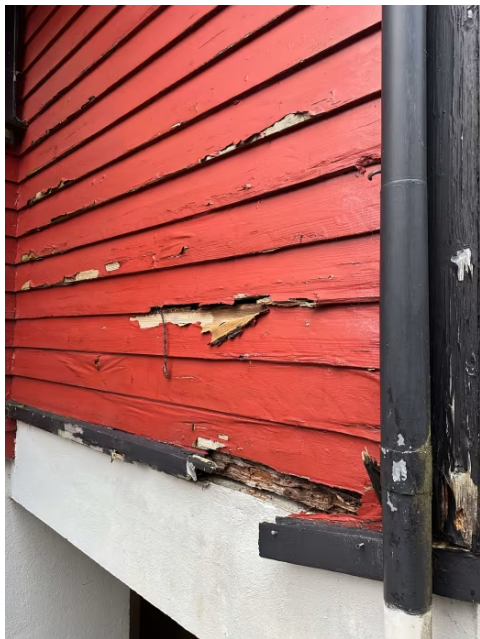
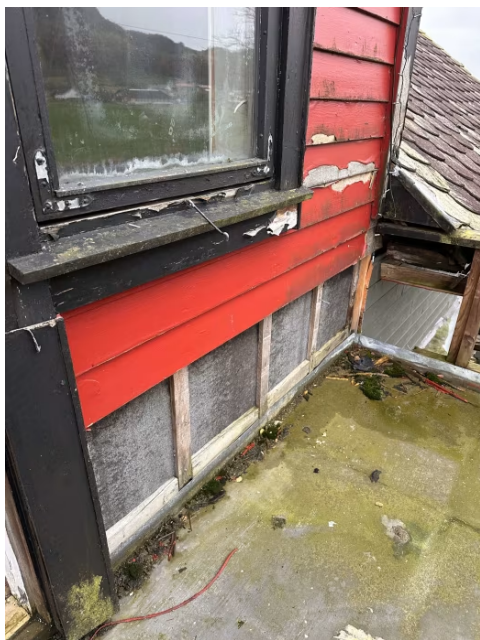
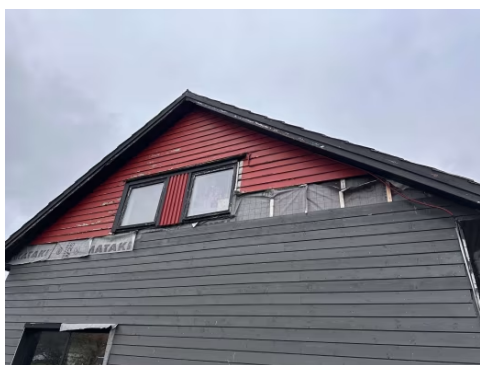
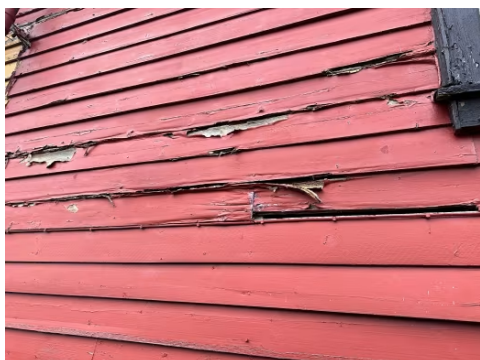
7.7 Yttervegger

Det registreres store råteskader, manglende kledning, ikke bruk av musetetting mellom kledning og veggkonstruksjon.

Anbefaler å bytte råteskadet treverk, montere manglende kledning, montere musetetting mellom kledning og veggkonstruksjon.

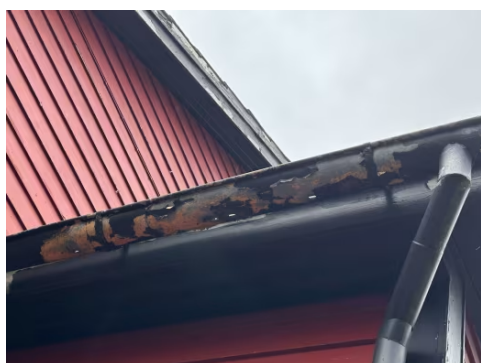
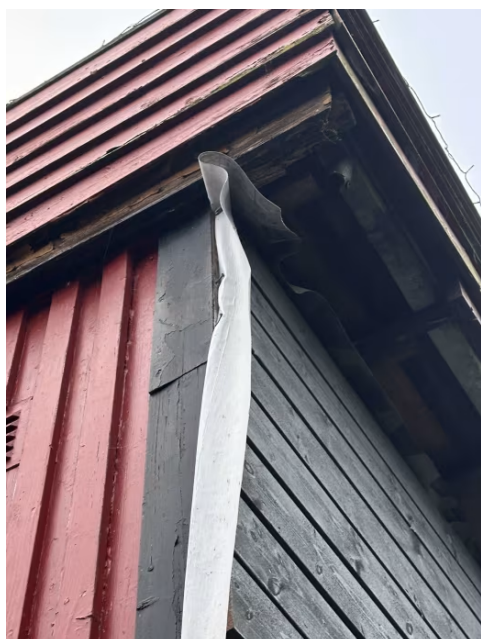
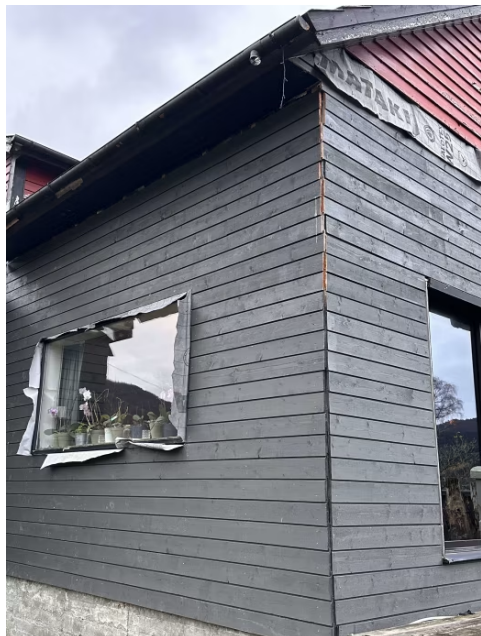
7.9 Renner og nedløp

Det ble registrert hull i takrenner og manglende nedløpsrør.

Utskifting av takrenner og etablering av manglende nedløpsrør må påregnes.

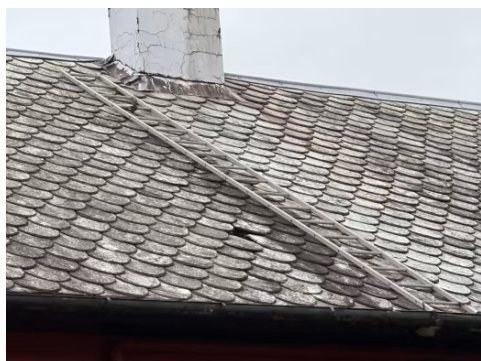
7.12 Utstyr på tak

Manglende snøfangere og takstigen har ikke innfestning i konstruksjonen, å er ikke en godkjent løsning.

Anbefaler å montere snøfangere og forskriftsmessig adkomst for feier.

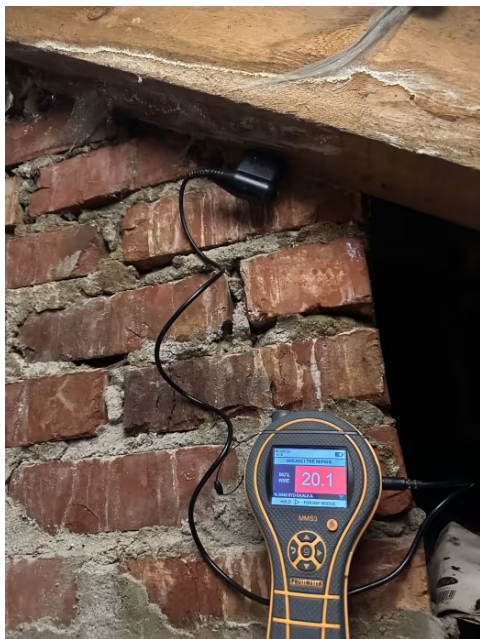
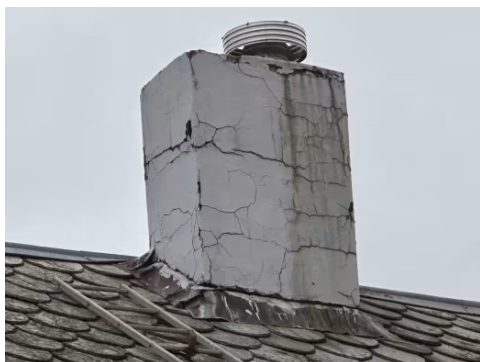
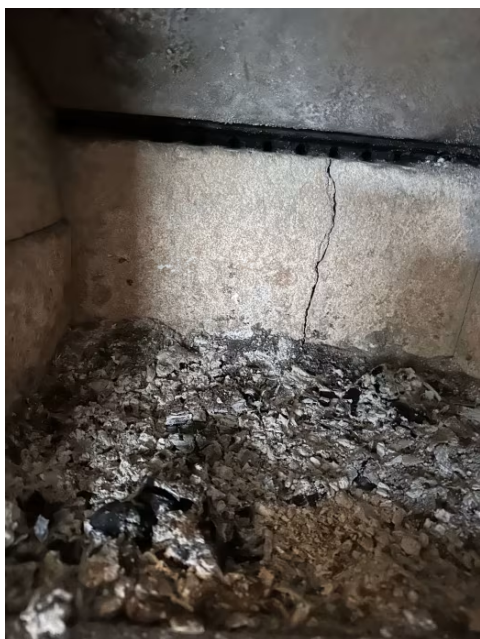
7.14 Ildsted/Skorstein

Det registreres fukt rundt pipa på kaldloft, sprekk i stein innvendig i vedovn og sprekker i pipe.

Det bør gjennomføres tilsyn / feiing, og nødvendige tiltak vurderes deretter.

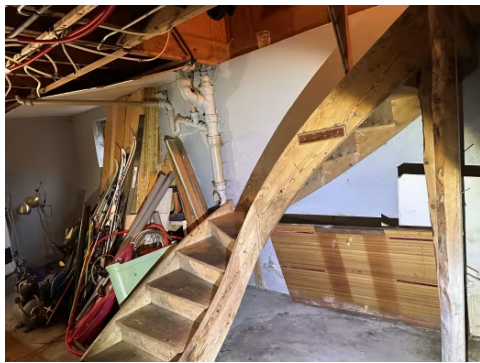
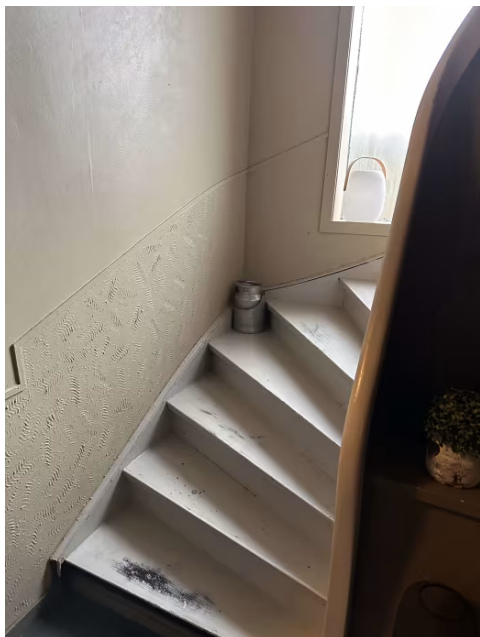
7.17 Trapp

Det er ikke etablert rekkverk / håndløper i kjellertrappen, manglende håndløper langs vegg i trapp fra 1 etg. til 2 etg. og knirk i trapp.

Anbefaler å montere manglende rekkverk / håndløpere og utbedre knirk i trapp.

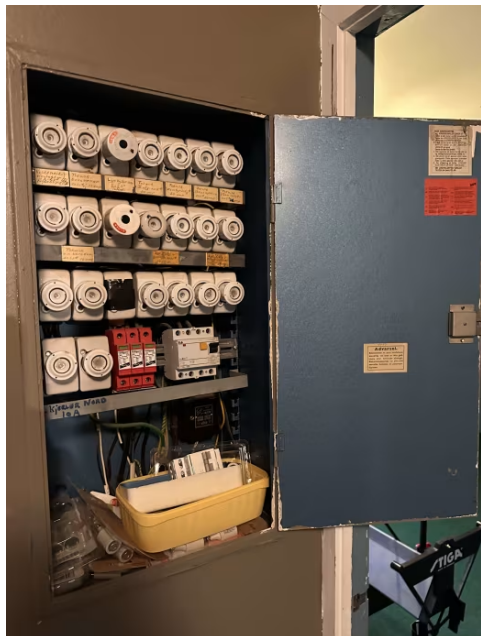
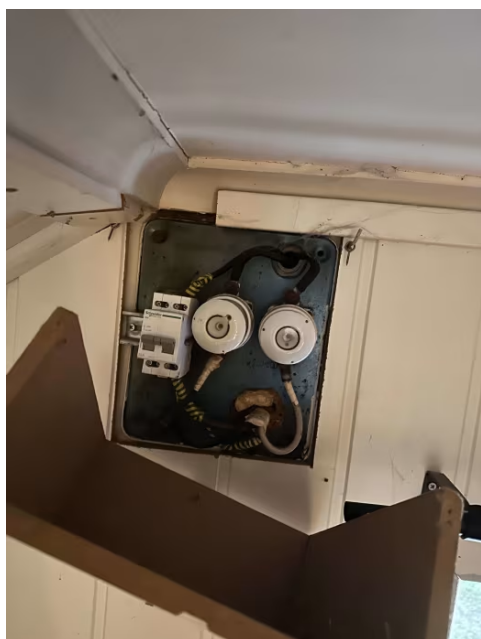
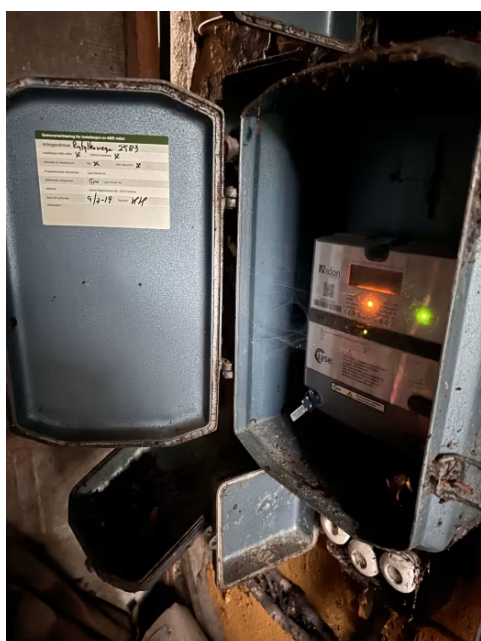
7.20 Elektrisk

Boligen har et eldre elanlegg uten dokumentasjon, og feil kan ikke utelukkes.

Det elektriske anlegget er fra byggeåret, og har utlevd sin normale levetid. Vedlikehold og utskiftninger må påregnes i tiden som kommer. Anlegget har utidsmessige løsninger, skrusikringer, ujordete stikkontakter med videre og har installasjoner som ikke ville vært tillatt i dag. Derfor anbefales det en utvidet el-kontroll utført av en registrert elektroinstallasjons-virksomhet og nødvendige tiltak vurderes deretter.

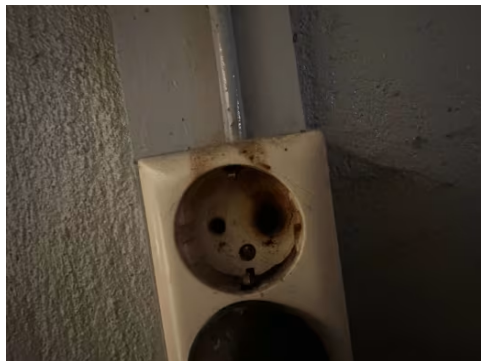
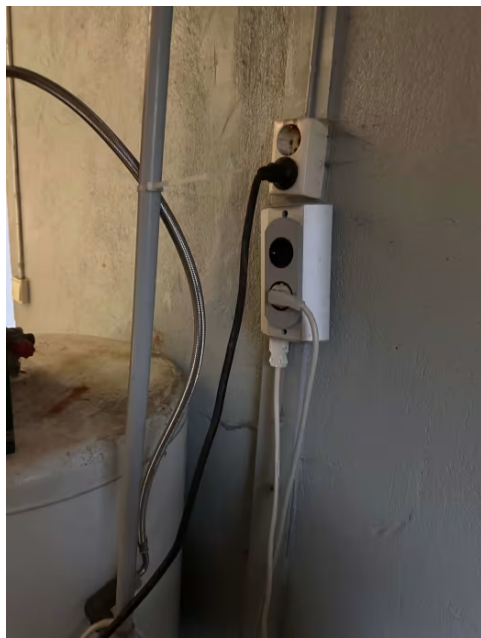
7.22 Varmtvannsbereder

Støpsel over vvb. er brunnsvidd pga. varmgang. I dag bruk skjøteledning til vvb.

Se punkt elektrisk for tiltak og det anbefales å montere lekkasjesikring på varmtvannsbereder.

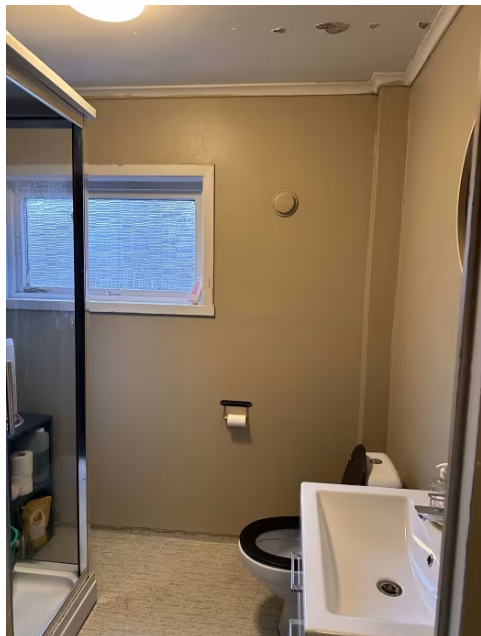
7.24 Våtrom: Bad

TG-3 pga. manglende tettesjikt, ikke tilfredstillende fall, utette rørgjennomføringer og manglende mekanisk avtrekk.

Det er behov for totalrenovering av våtrommet!

Badet må renoveres.
