Ryfylkevegen 2583, 4121 TAU

Bjørheimsbygd - Enebolig med renoveringsbehov i landlige omgivelser.

Tilstandsrapport Eierskifte

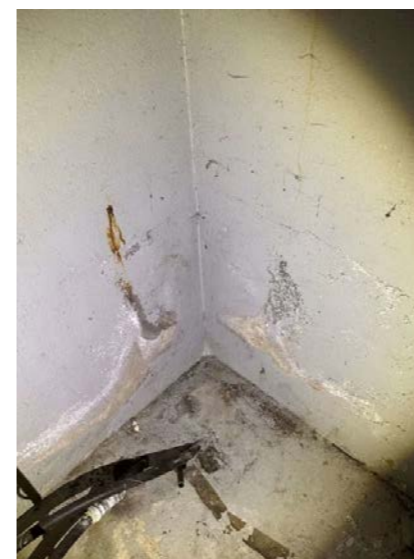
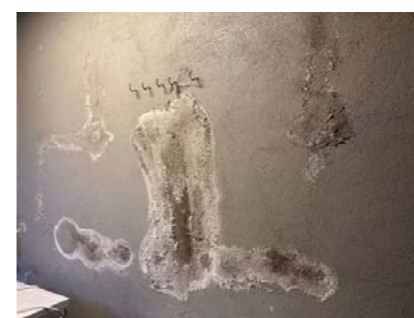
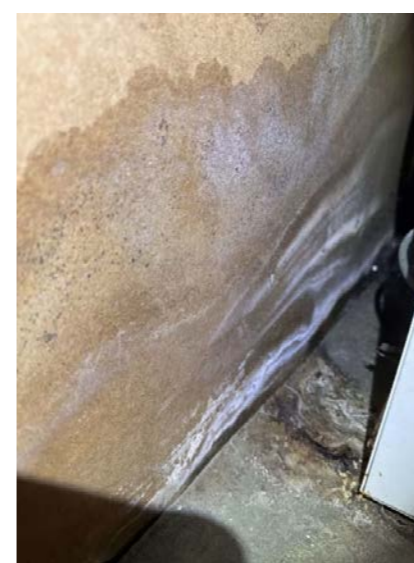
7.1 Drenering

Type grunnmur?	Grunnmur/ringmur
Er det gjennomført arbeider etter opprinnelig byggeår?	Ukjent
Er det manglende fuktsikring i form av grunnmursplast på grunnmur, eller er det ut fra alder grunn til å anta at dette mangler?	Ja
Har drenering nådd en alder som gir økt risiko for skader eller følgeskader?	Ja
Er det ved innvendig inspeksjon registrert symptom på nedsatt funksjon eller funksjonssvikt?	Ja
Er bygningen utsatt for tilslag av overflatevann (terrengfall inn mot boligen)?	Nei
Er kontrollert bortledning av vann fra taknedløp ved grunnmur mangelfull?	Ja

Oppsummering av drenering TG-3

Dreneringen / fuktsikring har nådd en alder som gjør tettheten usikker i tiden som kommer. Normal brukstid for en drenering anslås til å være ca 30 år.

Synlige fuktskader i overflater og ved bruk av fuktmåler måles høye fuktverdier i materialer og det registreres salt / kalkutslag på innvendig grunnmursflater.

Kjeller bør holdes under observasjon. Lagring av varer bør unngås og god utlufting ivaretas.

Utbedringskostnader **Over 300 000**

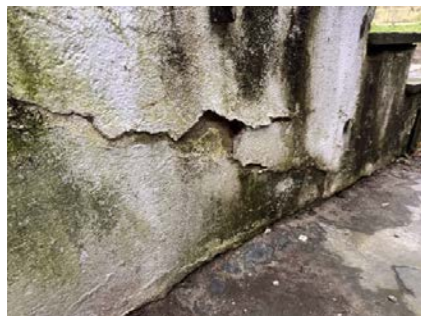
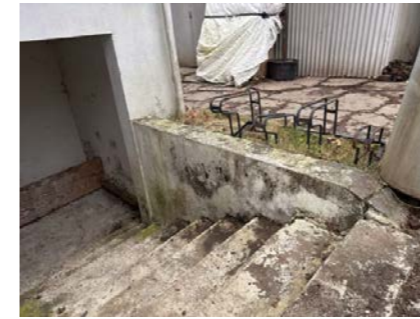
7.3 Støttemur

Beskrivelse	Støttemur oppført i betong v/ trapp til inngangsparti og kjellertrapp.
Er det synlige sprekker/skader/skjevheter?	Ja
Er det manglende sikring i form av rekkverk pga høyde over bakken?	Ja
Oppsummering av støttemur TG-3	
Det registreres sprekker, slitte overflater i støttemurer og manglende rekkverk. Nivåforskjell på mer enn 0,5 meter der det er hardt underlag som f.eks. betong, asfalt, steinheller, må også sikres med rekkverk, gjerde, tett vegetasjon eller liknende.

Anbefalte tiltak / ytterligere undersøkelser anbefales	
Det anbefales å foreta en gjenpussing av sprekker / avskalling av støttemurer, slik at forholdet kan observeres over tid, med tanke på om dette er under utvikling eller er stabilt og etablere manglende rekkverk.	
Utbedringskostnader	10 000 - 50 000

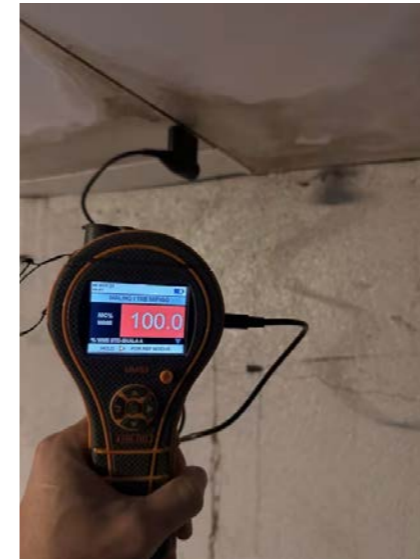
Fuktmåling i grovkjeller tak (under stue)

Type rom under terreng	Grovkjeller
Er det synlige skader eller påvist fukt?	Ja
Oppsummering av rom under terreng TG-3	
Synlige fukskader i overflater og ved bruk av fuktmåler måles høye fuktverdier i materialer og det registreres salt / kalkutslag på innvendig grunnmursflater et symptom på fuktvandring gjennom grunnmur og tegn etter borebiller.	
Anbefalte tiltak / ytterligere undersøkelser anbefales	
Alt av organiske materialer mot murflater bør fjernes. Eventuell ny oppbygging kan vurderes etter utbedring av drenering.	
Anbefaler utvidet kontroll av borebiller, for å kontrollere om disse er aktive eller gamle forhold.	
Utbedringskostnader	150 000 - 300 000

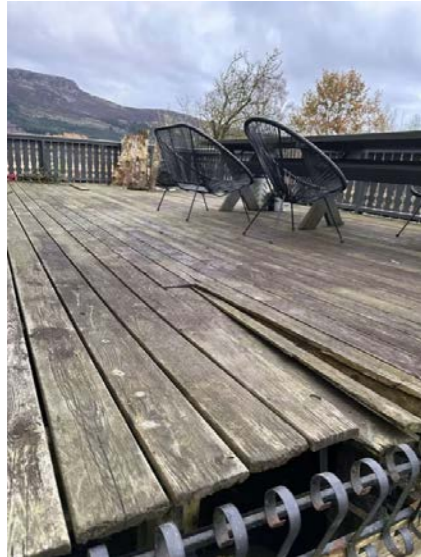
7.5 Balkong, terrasse, plattung

Type	Balkong
Vest vendt balkong på 36 kvm. Belagt med terrassebord, utgang via balkongdør fra stue.	
Nord vendt balkong på 7 kvm. med utgang via balkongdør fra soverom 2 etg.	
Er det gjennomført arbeider etter opprinnelig byggeår?	Ukjent
Er det synlig tegn på skjevheter/konstruksjonssvikt?	Ja
Er det tegn på sopp/råteskader i treverk eller skader i betong?	Ja
Er det krav til rekkverk?	Ja
Er det avvik på rekkverkshøyde og åpninger i rekkverket i forhold til gjeldene byggteknisk forskrift på befaringstidspunktet?	Ja
Er balkong / terrassen teknet?	Nei

Oppsummering av balkong, terrasse, plattung TG-3

Det registreres skjevheter i konstruksjonen, stedvis råteskader og slitte overflater.

Anbefaler å rette opp skjevheter i konstruksjonen, bytte treverk med råteskader, overfaltebehandle slitte overflater, høye rekkverk til 90 cm. etablere manglende rekkverk, rette opp og utbedre innfestning på rekkverk.

Utbedringskostnader 50 000 - 150 000

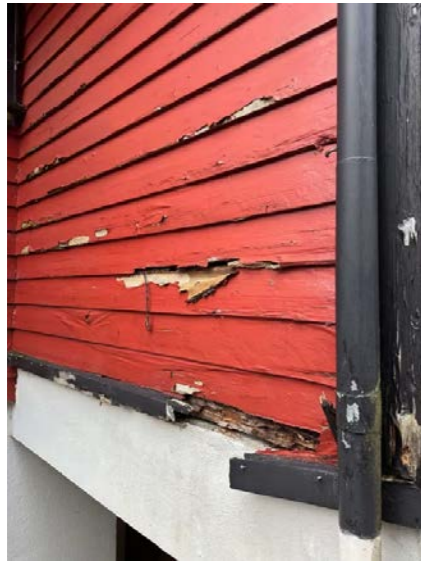
7.7 Yttervegger

Type fasade	Liggende kledning
Er det gjennomført arbeider etter opprinnelig byggeår?	Ja
Eier opplyser om at noe va kledning mot Nord og Vest er byttet i 2023.	
Er det påvist skjevheter/riss/sprekker/setninger?	Ja
Er det påvist fuktskade/sopp/råte eller slitt overflate?	Ja
Er det liten eller ingen lufting av kledningen?	Nei
Er det manglende musetetting i neckant av kledning/plater?	Ja

Oppsummering av yttervegger	TG-3
Det registreres store råteskader, manglende kledning, ikke bruk av musetetting mellom kledning og veggkonstruksjon.	
Anbefalte tiltak / ytterligere undersøkelser anbefales	
Anbefaler å bytte råteskadet treverk, montere manglende kledning, montere musetetting mellom kledning og veggkonstruksjon.	
Utbedringskostnader	150 000 - 300 000

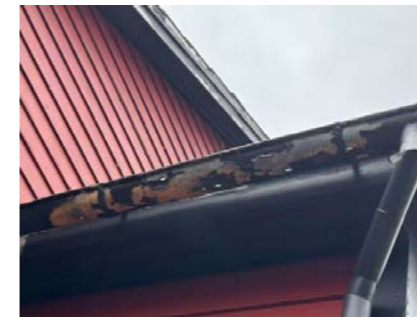
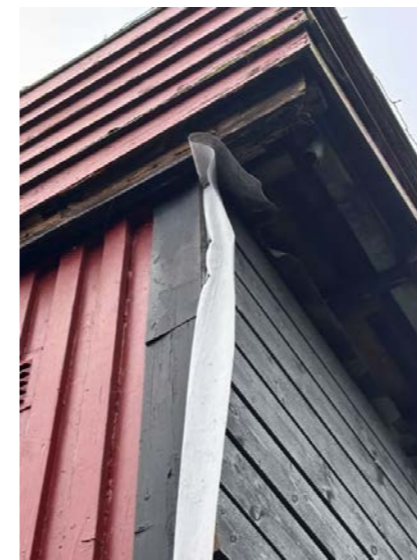
7.9 Renner og nedløp

Type	Plast, Metall
Er det utført arbeider på anlegget etter byggeår?	Ukjent
Er det synlige skader på renner/nedløp?	Ja
Oppsummering av renner og nedløp	TG-3
Det ble registrert hull i takrenner og manglende nedløpsrør.	
Anbefalte tiltak / ytterligere undersøkelser anbefales	
Utskifting av takrenner og etablering av manglende nedløpsrør må påregnes.	
Utbedringskostnader	10 000 - 50 000

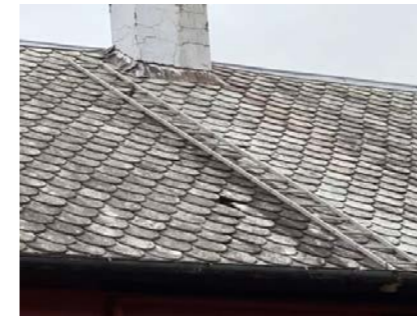
7.12 Utstyr på tak

Er det krav til snøfanger?	Ja
Er det manglende og/eller feil/skader på snøfanger?	Ja
Er det krav til stige for adkomst feier?	Ja
Er det manglende stige/adkomst for feier og eller skader på stige?	Ja
Oppsummering av utstyr på tak	TG-3
Manglende snøfangere og takstigen har ikke innfestning i konstruksjonen, å er ikke en godkjent løsning.	
Anbefalte tiltak / ytterligere undersøkelser anbefales	
Anbefaler å montere snøfangere og forskriftsmessig adkomst for feier.	
Utbedringskostnader	10 000 - 50 000

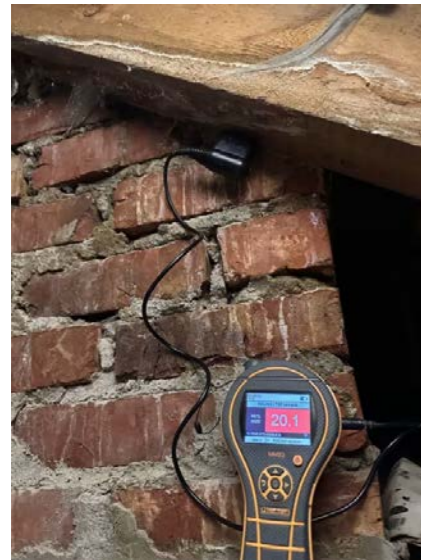
7.14 Ildsted/Skorstein

Det registreres fukt rundt pipa på kaldloft, sprekk i stein innvendig i vedovn og sprekker i pipe.

Type pipe	Tegl
Er det montert ildsted?	Ja
Type ildsted	Vedovn
Dovre vedovn plassert i stue.	
Dersom teglpipe - er 1 eller flere sider av pipen innkledd?	Nei
Er det påvist avvik ved ildsted/feieluke/sotluke i forhold til avstand brennbart materiale?	Nei
Skorstein over tak er inspisert fra:	Fra bakken
Er det synlige skader i skorstein, beslag eller fuger?	Ja
Er det avvik i forhold til høyde på pipe over tak?	Ikke kontrollerbart

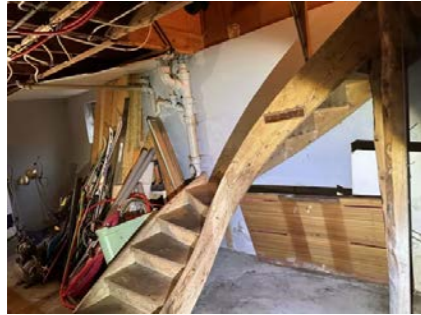
7.17 Trapp

Beskrivelse	
Innvendig trapp er en lukket tretrapp fra byggeår.	
Er det manglende rekkverk?	Ja
Er det påvist andre avvik utover normal slitasje?	Ja

Oppsummering av trapp **TG-3**

Anbefaler å montere manglende rekkverk / håndløpere og utbedre knirk i trapp.

Utbedringskostnader 10 000 - 50 000

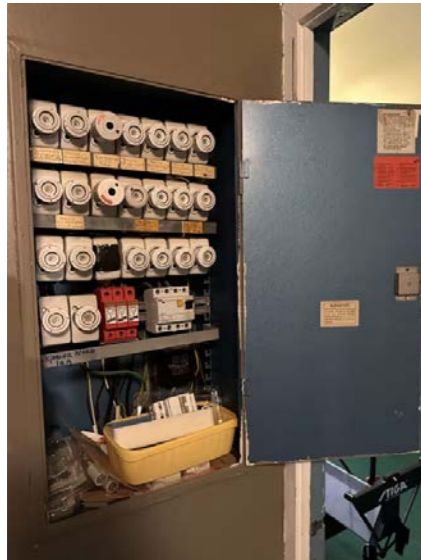
7.20 Elektrisk

Er det foretatt kontroll av det lokale el tilsyn i løpet av de siste 5 år	Nei
Type sikringer	Skrusikringer
Er det gjennomført arbeider etter opprinnelig byggeår?	Ja
Strømmåler skiftet til en automatisk strømmåler i 2019.	
Er det manglende samsvarserklæring på arbeider utført etter 01.01.1999?	Ja
Er det manglende kursfortegnelse?	Ja
Er det tegn på varmgang (termiske skader) på kabler, brytere, downlight, stikkontakter, og elektrisk utstyr?	Ja
Er kabler utilstrekkelig festet?	Ja
Er det tegn til at kabelinnføringer og hull i inntak og sikringsskap ikke er tette?	Ja
Spørsmål til eier: Løses sikringene ofte ut?	Nei
Spørsmål til eier: Har det vært brann, branntilløp eller varmgang i anlegget?	Nei

Oppsummering av elektrisk **TG-2**

Det elektriske anlegget er fra byggeåret, og har utlevd sin normale levetid. Vedlikehold og utskiftninger må påregnes i tiden som kommer. Anlegget har utidsmessige løsninger, skrusikringer, ujordete stikkontakter med videre og har installasjoner som ikke ville vært tillatt i dag. Derfor anbefales det en utvidet el-kontroll utført av en registrert elektroinstallasjons-virksomhet og nødvendige tiltak vurderes deretter.

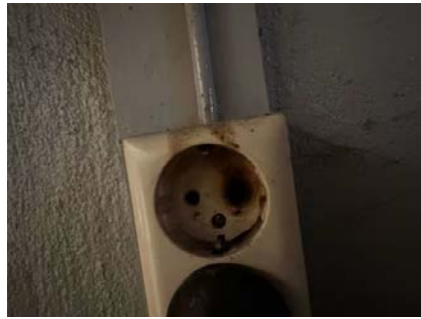
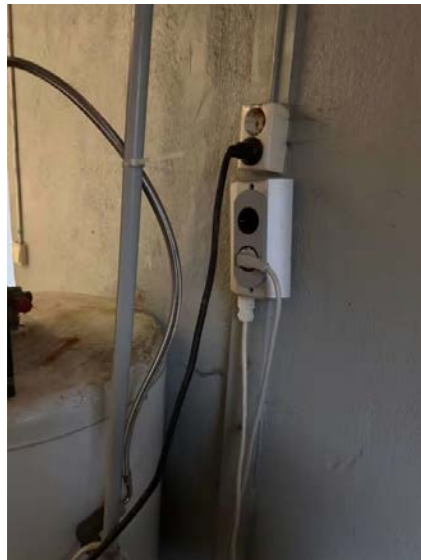
7.22 Varmtvannsbereder

Plassering bereder	
Grovkjeller	
Fundament	
Plassert på gulv	
Årstall	
2010	
Størrelse	
200 ltr.	
Er det manglende lekkasjesikring av bereder?	Ja
Er plugg (støpsel) på berederen brunsvidd?	Ja
Er det tegn til lekkasjer fra bereder?	Nei
Er bereder over 20 år?	Nei
Oppsummering av varmtvannsbereder	TG-3
Støpsel over vvb. er brunsvidd pga. varmgang. I dag bruk skjøteledning til vvb.	
Anbefalte tiltak / ytterligere undersøkelser anbefales	
Se punkt elektrisk for tiltak og det anbefales å montere lekkasjesikring på varmtavnsbereder.	
Utbedringskostnader	10 000 - 50 000

Se punkt elektrisk for tiltak og det anbefales å montere lekkasjesikring på varmtavnsbereder.

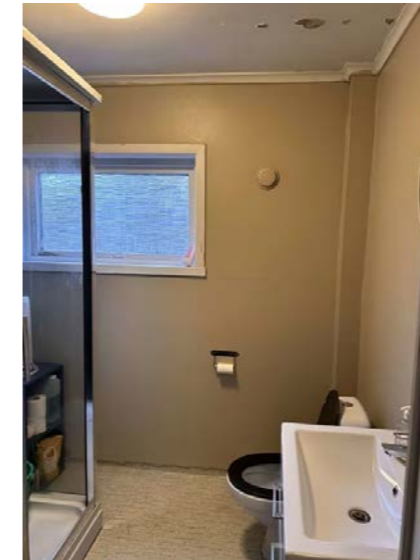
7.24 Våtrom: Bad

Det er behov for totalrenovering av våtrommet!	
Er det foretatt hulltaking fra tilstøtende rom?	Ja
Er det registrert fukt eller andre skader ved hulltaking?	Nei
Oppsummering av våtrom	TG-3
TG-3 pga. manglende tettesjikt, ikke tilfredstillende fall, utette rørgjenomføringer og manglende mekanisk avtrekk.	
Anbefalte tiltak	
Badet må renoveres.	
Utbedringskostnader	50 000 - 150 000
