# Tilstandsrapport

Selveierleilighet

Garvergata 8 B, 1772 HALDEN

Befaringsdato: 20.05.2025

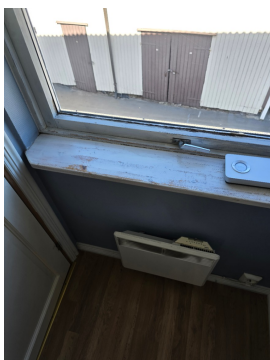
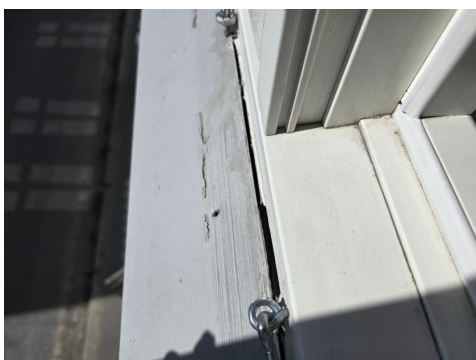
### ! TG 2 Vinduer

- Det er påvist avvik rundt innsettsdetaljer.
- Karmene i vinduer er slitte og det er sprekker i treverket.

Vinduer i gang og kjøkken er modne for å skiftes.

Det er ufagmessige utførelse av beslagsløsninger på de nye vinduene, siden det er åpninger mellom beslag og vindu.

- Det må foretas lokal utbedring.
- Det må påregnes noe vedlikehold og at enkelte vinduer må skiftes ut.

Vinduer på kjøkkenet og gang har behov for å skiftes.

Utbedre beslagsløsning på vinduer mot øst slik at det ikke oppstår fuktinnslag inn i ytterveggen.

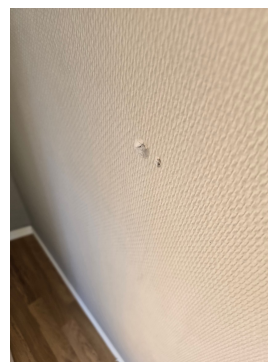
### ! TG 2 Overflater

Deler av gang er kun malt et strøk.

Det er stedvis merker og skjolder på vegger.

Hull i vegg pga dørhåndtak på soverom.

Skal avvikene lukkes må det utføres lokale utbedringer.

Leiligheten har behov for overflate maling av vegger og tak.

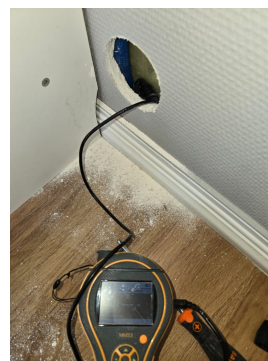
## ! TG 1 Tilliggende konstruksjoner våtrom

Hulltaking er foretatt uten å påvise unormale forhold. Hulltaking er foretatt i stuen.

Ingen utslag på skadelig fukt ved fuktmålinger i bunnsvill.

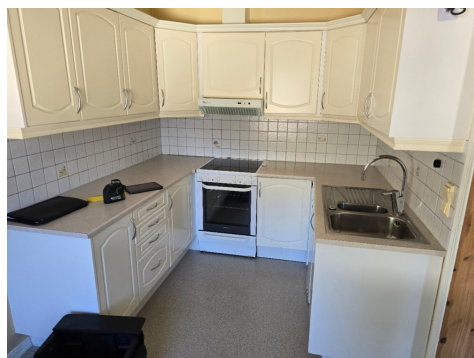
## ! TG 2 Overflater og innredning

Stedvis noe merker/skader på fronter, samt at benkeplate er svellet ved kum.

Kjøkkeninnredning har en alder som tilsier at det er behov for utskiftning.
