# Tilstandsrapport

Boligbygg med flere boenheter

Jegersborggata 12A, 3257 LARVIK

Befaringsdato: 08.11.2025

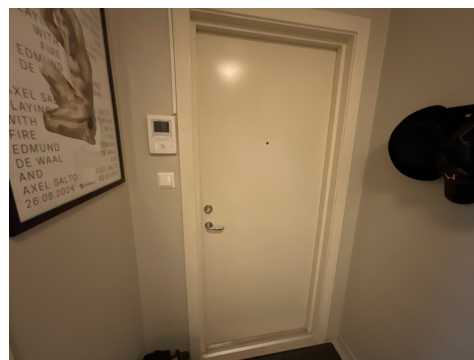
Leiligheten har en malt, brann og lydklassifisert inngangsdør med kikkehullkikkert.

Inngangsdør

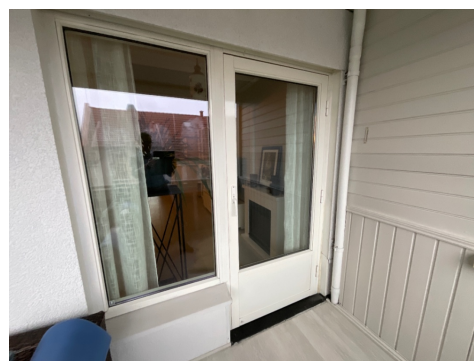
Bygningen har malt balkongdør i tre med aluminiumsutside og glassfelt i to-lags glass.

Balkongdør

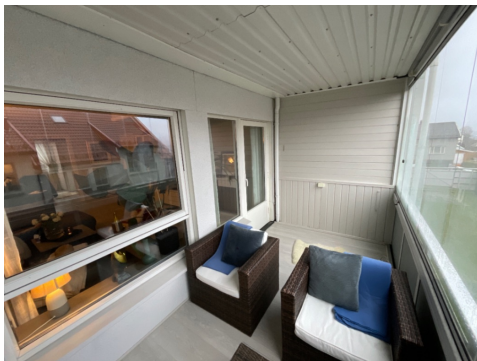
Eier opplyser om i egenerklæringen at ved kraftig vind kan det komme vanndrypp, spesielt fra balkong over, som ikke har innglassing. Vann samler seg på gulvet, og bør tørkes opp for å unngå skade på laminatgulvet.

- Mer enn halvparten av forventet brukstid er passert på tettesjikt/membran.
- Rekkverket er for lavt i forhold til dagens krav til rekkverkshøyder.
- Det er påvist andre avvik:

Konsekvens:  
Vann kan trenge inn og forårsaker fuktskade på i laminatgulvet.

Innglasset balkong

Forebygge for vanninntregning ved og montere tetningslister i innglassingen.

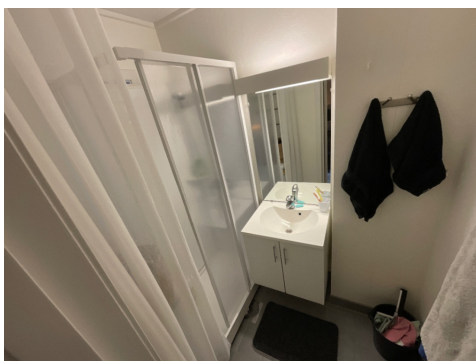
Baderom

- Det er vindu/dør med ikke fuktbestandige materialer i våtsonen (ved vask, dusj, badekar, osv.), løsningen eller byggematerialet er uegnet.

Veggene i rommet tilfredsstiller ikke dagens krav og forskrifter for våtrom. Dette gjelder både materialbruk, oppbygging og fuktsikring.

Vinduet er plassert i våtsonen ved dusjkabinettet, noe som ikke er anbefalt, da det øker risikoen for fuktskader på vindu, karm og vegg.

- Dersom det ikke gjøres tiltak, kan dette medføre oppfukning, oppsvelling og forringelse av materialer over tid og fuktskader på tilstøtende konstruksjoner.

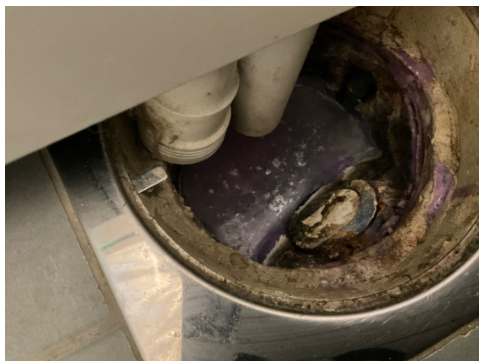
- Til tross for avviket i fall/høydeforskjell til sluk, vil gulvet fortsatt kunne lede vann mot sluket, men med redusert effektivitet. Dette kan potensielt øke risikoen for vannansamling i enkelte områder av badet.

En mulig vannlekkasje fra utstyr i rommet vil kunne renne til soverommet, fordi døråpningene er uten oppkant, oppkanten/membranen må være minst 15 mm over det ferdige gulvet, eller gulvet ha 1:100 fall til sluk og 25 mm fra slukrist til topp membran ved dørterskel.

- Det er viktig å merke seg at levetiden til en membran varierer basert på kvalitet, installasjon og bruk. Eldre membraner kan bli sprø og sprekke opp, noe som fører til at de mister sin vanntettende funksjon. Dette kan resultere i vannlekkasjer gjennom vegger og gulv og fuktskader.
- Eldre sluk av støpejern er ofte utsatt for rust som kan medføre lekkasjer. Eventuelle lekkasjer kan medføre fuktskader på tiliggende konstruksjoner.
- Uten tilfredsstillende klemring er det vanskelig å sikre en vanntett overgang mellom smøremembranen og sluket. Dette øker risikoen for at vann kan sive ned langs sidene av sluket og forårsake fuktskader i gulvkonstruksjonen og omkringliggende område.

Sluk på baderom

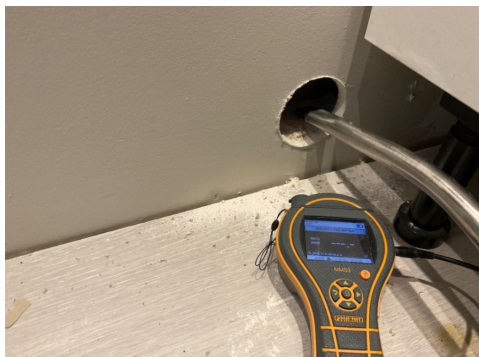
Jeg har foretatt hulltaking i, kjøkkenet, i tilliggende konstruksjon uten å påviste fukt inne i konstruksjonen.

Hulltakingen er gjort på en tilfeldig plass i våtrommet, hvor det er sannsynlig at det kan være fuktighet, sett opp mot fuktbelastningen i rommet.

Hulltaking på kjøkken mot baderom

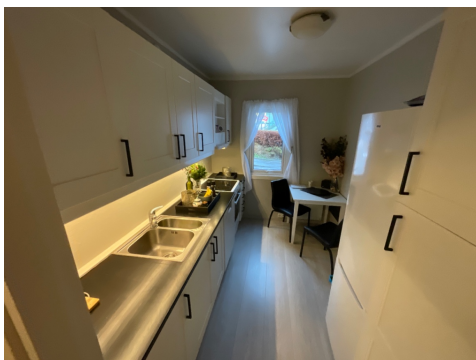
Kjøkkenet har tilkomst fra entreen og innredning med profilerte fronter. Benkeplaten er av heltre med stål oppvaskkum og utslagsvask. I rommet er det kjøl/fryseskap, oppvaskmaskin, komfyr og kjøkkenventilator med avtrekk ut.

Kjøkken

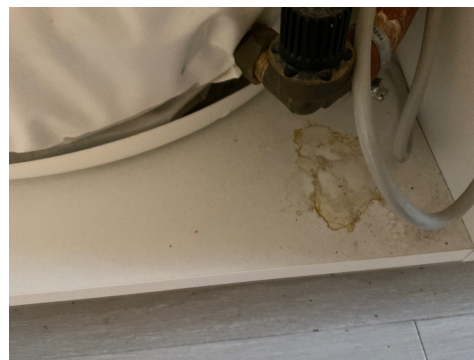
Tilstandsgrad 2 er gitt fordi varmtvannstanken er eldre enn 20 år. Det er også registrert drypplekkasje i benkeskapet, som kan indikere begynnende skade på rør, ventiler eller tank.

Lekkasje kan utvikle seg og føre til fuktskader i benkeskap, gulv og vegger. Feil el-tilkobling kan medføre overoppheting, strømskader eller i verste fall brannfare.

- Det bør etableres tilfredsstillende avrenning eller lekkasjesikring ved varmtvannstank.
- Det bør etableres tilfredsstillende el-tilkobling etter gjeldende forskrift.

Årsaken til drypplekkasjen må finnes og utbedres – dette kan gjelde rør, ventiler eller selve tanken. Elektrisk tilkobling må kontrolleres og rettes opp av autorisert elektriker, slik at anlegget blir forskriftsmessig.

Ny eier anbefales å etablere el-tilkobling etter dagens forskrift.

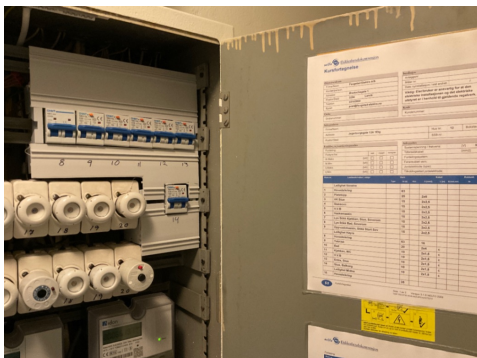
I egenerklæringen opplyses det om: DLE (Det lokale tilsyn) var på periodisk kontroll, 2024, alt OK.

Sikringsskap i felles trappegang
