# Tilstandsrapport

📍 Thereses gate 47 B, 0354 OSLO

# gnr. 216, bnr. 238, snr. 6

Befaringsdato: 10.02.2025

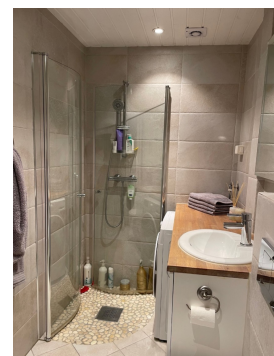
Fliselagt bad fra 2015 med dusj, veggmontert wc, servant og opplegg til vaskemaskin. Det foreligger fdv dokumentasjon og faktura for arbeid på bad.

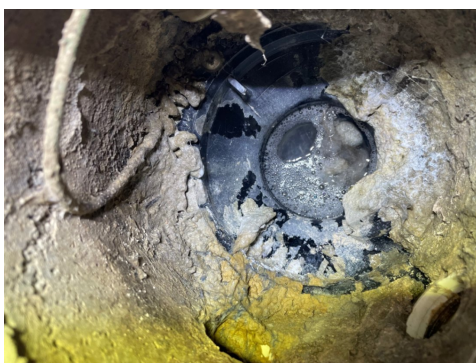
Plastsluk med dokumentert utførelse fra 2015 .

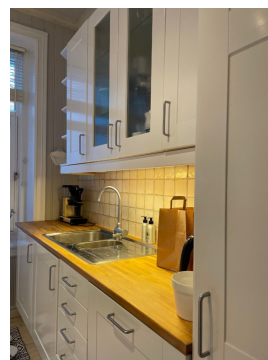
Noe eldre kjøkkeninnredning med malte profilerte fronter, heltre benkeplater og ventilator. Kjøkkenet har integrert komfyr med platetopp, microovn og oppvaskmaskin. Microovn og komfyr er fra 2017. Oppvaskmaskin er fra 2024. Normal elde og slitasje etter alder.

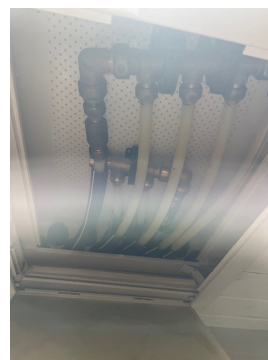
Det er vannrør av type rør i rør opplegg fra 2015 med koblingsskap i himling på bad.

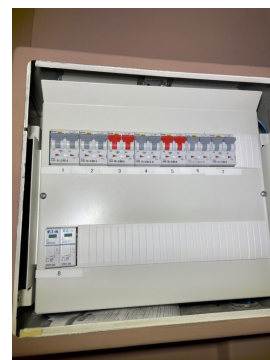
Mye av el-anlegget i boligen ble byttet i 2015 og 2021. El-anlegget har automatsikringer fra 2021. Eier opplyser at det er utført el-kontroll i august 2020.

**Det ble byttet innmat i sikringsskap, diverse stikkontakter, dimmere, lys m.m. i 2021. El-arbeider på bad er fra 2015.**
