# Tilstandsrapport

Enebolig

Valdresvegen 17, 2900 FAGERNES

Befaringsdato: 23.04.2025

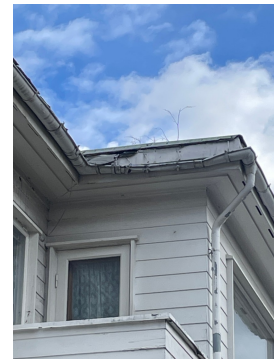
- Det er ikke tilfredsstillende bortledning av vann fra taknedløp ved grunnmur.
- Det er påvist avvik i beslagløsninger.
- Det mangler snøfangere på hele eller deler av taket, men det var ikke krav om dette på byggemeldingstidspunktet.
- Mer enn halvparten av forventet brukstid er passert på renner/nedløp/beslag.
- Det er store deformasjoner i renner og nedløp.

Deformasjoner i takrenner

- Det er ikke krav om utbedring av snøfangere opp til dagens krav.
- Avvik i beslagløsninger må utbedres.
- Det bør lages system for bortledning av vann fra taknedløp ved grunnmur.
- Nye renner og nedløp må monteres

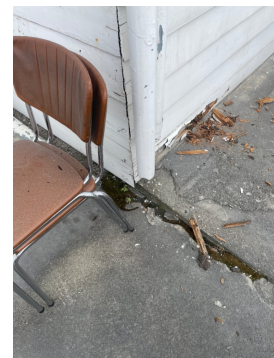
Manglende kontrollert bortledning av takvann ved mur

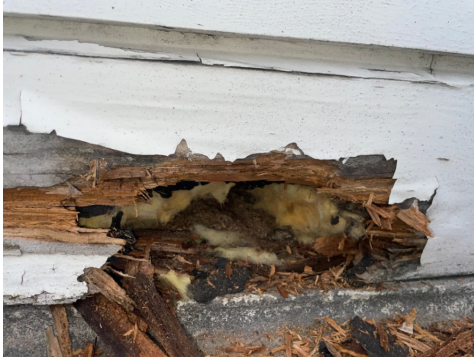
- Det er ingen eller liten lufting i nedre kant av kledning mot grunnmur.
- Det er påvist fuktskader i veggkonstruksjonen.
- Det er påvist råteskader i veggkonstruksjonen.
- Det er påvist spredte råteskader i bordkledningen.

Råteskader i kledning og bindingsverk

- Råteskadede konstruksjoner må skiftes ut.
- Det bør foretas tiltak for å bedre lufting av kledningen.
- Råteskadet trekledning må skiftes ut.

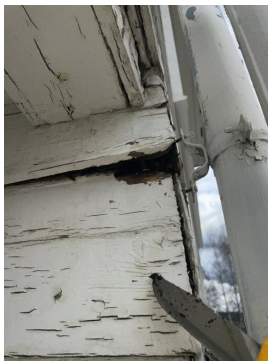
Synlige råteskader i kledning.

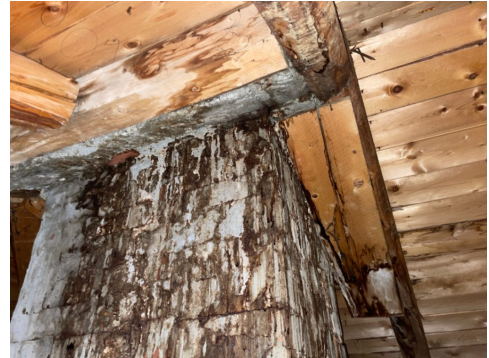
- Det er påvist avvik rundt gjennomføringer i takflaten.
- Det er påvist fuktskjolder/skader i takkonstruksjonen.
- Det er registrert symptom på aktivitet fra skadedyr.

Fuktmerker rundt pipegjennomføring

- Påviste skader må utbedres.
- Andre tiltak:
- Det må gjøres nærmere undersøkelser.

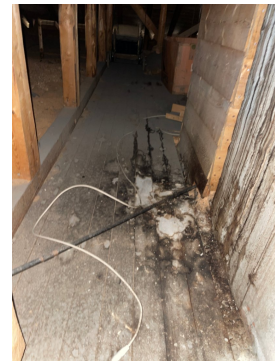
Fuktmerker på gulv må undersøkes nærmere og må sees i sammenheng med avvik under kontrollpunkt 'pipe'.

Fuktmerker på gulv. Må undersøkes nærmere

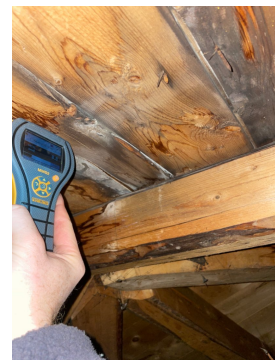
Fuktmerker og noe svertesopp på bordtro.

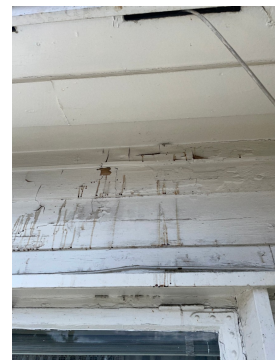
Synlig fuktmerker ved raft. i hjørne ved gradrenne

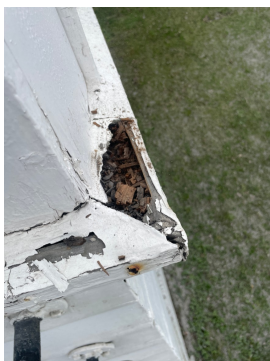
Det er registrert stedvis vannbrett med råteskader.,

Råteskader i vannbrett

- Dersom tiltaket ikke utføres er det fare for videre skadeutvikling.
- Belistning/vannbrett må utbedres og overganger tettes.
- Det må påregnes noe vedlikehold og at enkelte vinduer må skiftes ut.
- Vinduer må justeres.
- Det bør gjøres tiltak for å bedre ventilering av rommet.

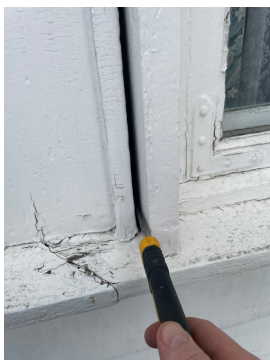
Manglende tetting

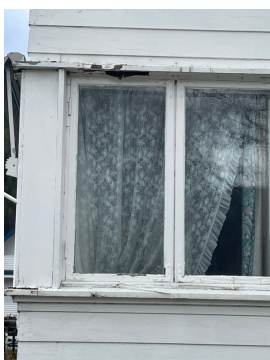
Fuktskader i karm/vannbrett

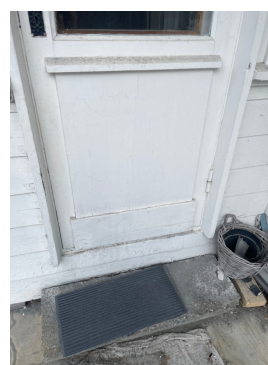
- Det er påvist tegn på innvendig kondensering av enkelte glass.
- Det er påvist utetthet/åpning mellom dørblad og dørkarm. Dvs. at kald trekk kan oppstå.
- Karmene i dører er værslitte utvendig og det er sprekker i trevirket.

Værslitte yttersider

- Det må påregnes noe vedlikehold og at enkelte dører må skiftes ut.

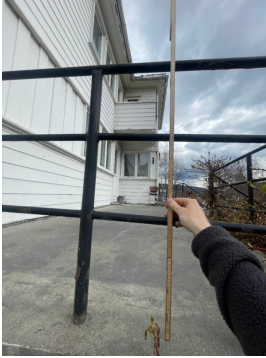
- Åpninger i rekkverk er ikke i henhold til krav i dagens forskrifter.
- Rekkverket er for lavt i forhold til dagens krav til rekkverkshøyder.
- Tekkingen på balkong/terrasse har utettheter.
- Det er påvist andre avvik:
- Oppbyggingen av terrasse/balkong øker faren for skjulte skader i konstruksjonene.

Åpninger over 10 cm.

- Lokal utbedring må utføres.
- Tekkingen må skiftes/utbedres.
- Det er ikke krav om utbedring av åpninger i rekkverk til dagens forskriftskrav.
- Det må gjennomføres ytterligere undersøkelser.
- Det må foretas tiltak for å lukke avviket.

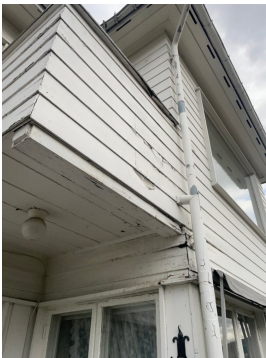
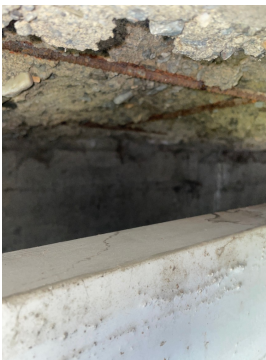
Terrasse har rustsprengt armering.

Rustpreng i armering til terrasse.

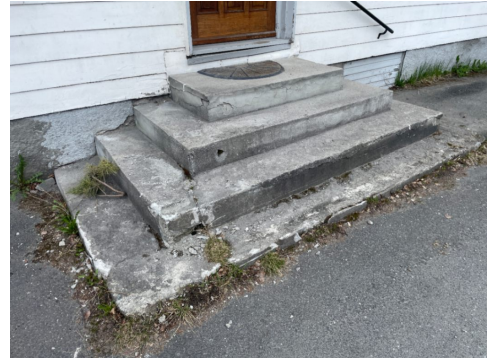
- Åpninger i rekkverk er ikke i henhold til krav i dagens forskrifter.
- Betongtrapp har mindre sprekker/skader
- Konstruksjonene har skjevheter.

Riss og mindre sprekker i overflater

Det bør gjøres lokal utbedring/vedlikehold av betongtrapper.

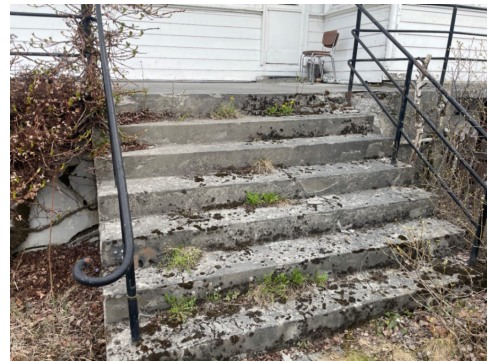
Riss og mindre sprekker i overflater

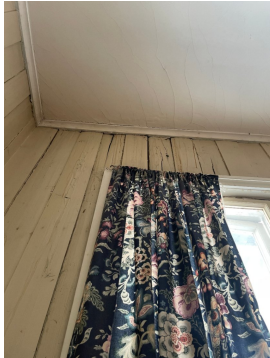
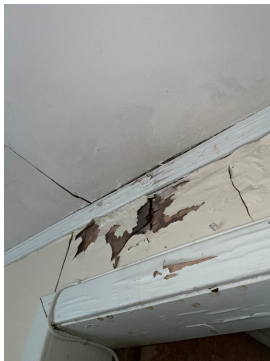
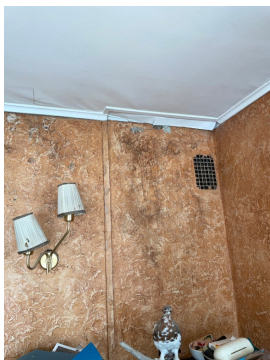
Det er registrert gjennomgående fuktskader i overflater som må sees i sammenheng med råteskader i yttervegg.

Fuktskader i overflater

- Gjennomføre ytterligere undersøkelser og foreta utbedring av skade.
- Overflater må utbedres eller skiftes.

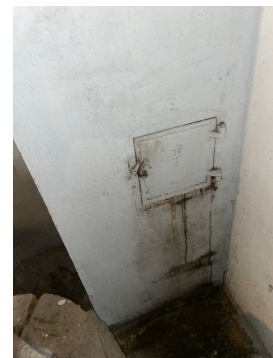
- Det er påvist sprekker og/eller riss i pipe.
- Pipevanger er ikke synlige.
- Mer enn halvparten av forventet brukstid er passert på pipe.
- Pipa har rennemerker etter sotvann.

Sotluke. Sotvann renner ut

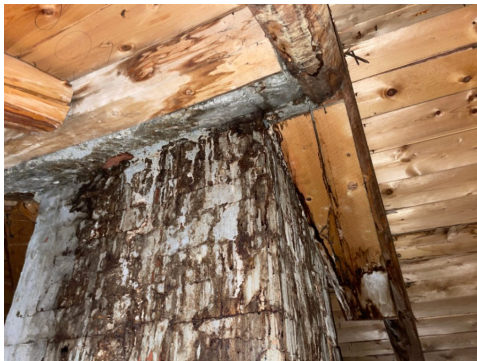
Sprekker i pipe. Synlige fuktmerker og sotvann på overflater

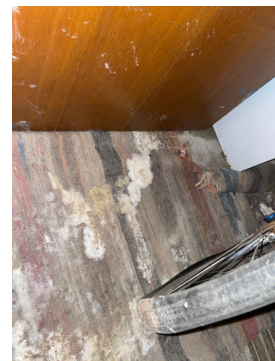
Det er registrert muggsopp på gulvtepper og synlige fukt på treverk. Det er registrert ekskrementer fra mus i kjeller og død mus i garasje. Bod har skader i betongdekke etter rustsprengt i armering. (se avvik med tiltak under kontrollpunkt 'Balkonger, terrasser')

Soppvekst i tepper/løsøre

- Det må foretas tiltak for å lukke avviket.
- Andre tiltak:
- Det påviste fuktnivå gir grunn til å overvåke konstruksjonen jevnlig for å se utvikling over tid, og eventuelt foreta tiltak for å unngå fuktskader.
- Det anbefales at alt treverk i kjeller fjernes og at kjelleren har mest mulig åpne murkonstruksjoner med god utlufting.

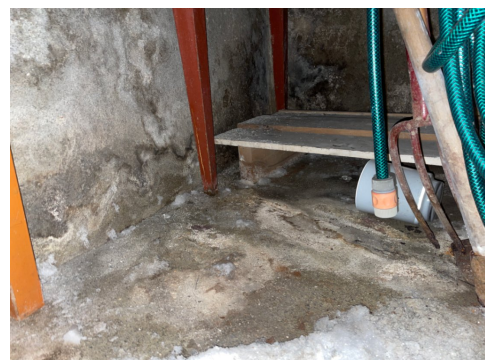
- Det er påvist fuktighet i oppforet tregulv i underetg/kjeller, og det er derfor ikke foretatt hulltaking.
- Det er påvist indikasjoner på noe fuktgjennomtrenging i kjellergulv.
- Det er påvist indikasjoner på noe fuktgjennomtrenging inn i kjellermur.
- Det er påvist synlige fukt/råteskader i treverk i underetg./kjeller, hulltaking er derfor ikke nødvendig
- Det er påvist andre avvik:
- Kjeller har begrenset ventilering/luftgjennomstrømning.

Saltutslag og fukt på vegg og gulv

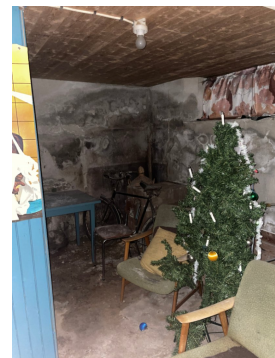
Fuktgjennomslag på murvegg.

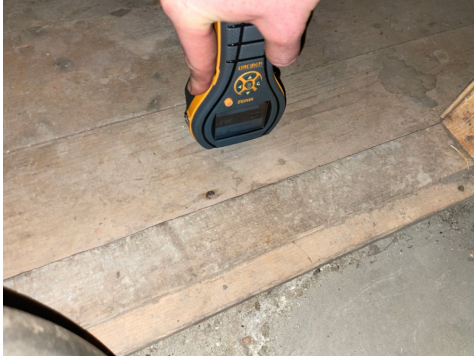
Høye fuktverdier i treverk.

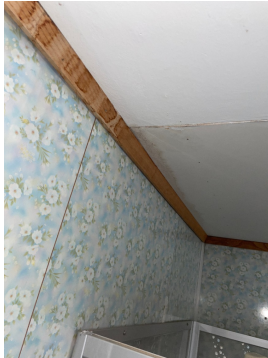
- Tettesjikt av vinylbelegg er forventet levetid vurdert til å være oppbrukt.
- Det er registrert ufaglig rørgjennomføring i våtsoner.
- Rommet mangler tilluft og mekanisk avtrekk.
- Det er registrert fuktskader/svelling i himlingsplater.
- Baderomsinnredning har skader/sår i fronter og skrog.

Fuktsvelling i himlingsplater

- Våtrommet må totalrenoveres. Alle forhold med tettesjikt, våtzone, sluk m.m. må dokumenteres.

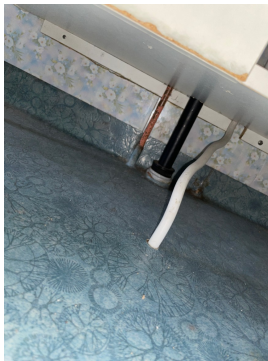
Ufaglig rørgjennomføring i våtsone gulv

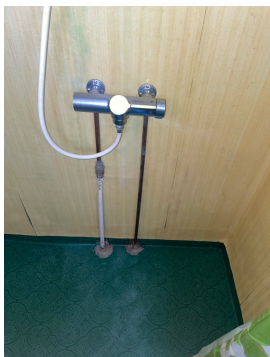
- Tettesjikt av vinylbelegg er forventet levetid vurdert til å være oppbrukt.
- Det er registrert ufaglig rørgjennomføring i våtsoner.
- Rommet mangler tilluft og mekanisk avtrekk.
- Det er registrert muggsopp og synlige fuktskader/svelling på vegg i våtsoner.
- Det er også mugg-lukt i rommet.

Ufaglig rørgjennomføring i våtsone til gulv

- Våtrommet må totalrenoveres. Alle forhold med tettesjikt, våtsone, sluk m.m. må dokumenteres.

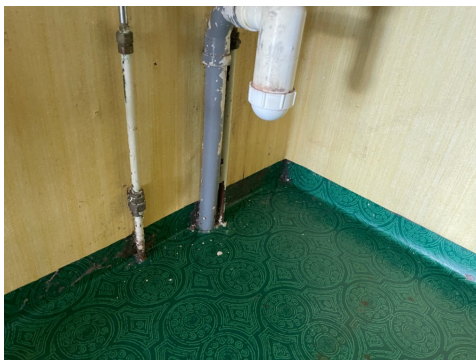
Ufaglig rørgjennomføring i våtsone til gulv

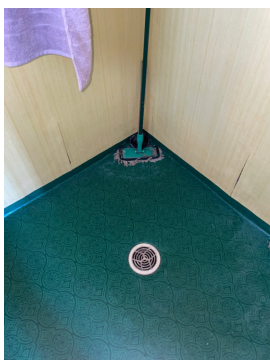
Sluk og synlig fuktskader på vegg

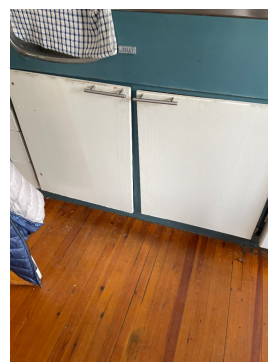
- Det er påvist andre avvik:
- Det er påvist at overflater har noe skader.
- Kjøkkeninnredningen er av eldre dato, og den mangler bruksfunksjoner/løsninger som er forventet på et kjøkken.

Mindre skader på fronter

- Andre tiltak:
- Overflater må utbedres eller skiftes.

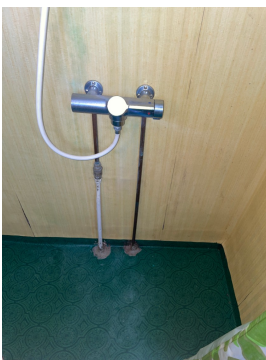
Eksempel på irr på rør funnet på bad

- Tidspunkt for utskiftning av vannledninger nærmer seg.
- I forbindelse med oppgradering av våtrom vil det være naturlig med utskiftning av rør.

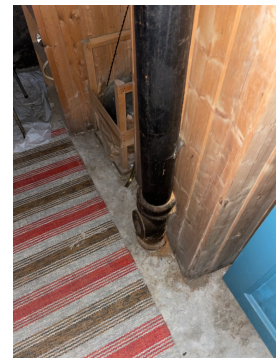
- Mer enn halvparten av forventet brukstid er passert på innvendige avløpsledninger.
- Det er påvist andre avvik:

Rust på avløpstamme i kjeller

- Det er ikke behov for utbedringstiltak siden anlegget fungerer i dag, men ut ifra alder kan skader plutselig oppstå på eldre anlegg.
- I forbindelse med oppgradering av våtrom vil det være naturlig med utskiftning av rør.
- Tidspunkt for utskiftning av avløpsrør nærmer seg.
- Eldre avløpsrør har blant annet større sannsynlighet for lekkasjer, noe som kan føre til omfattende og kostbare vannskader i boliger.

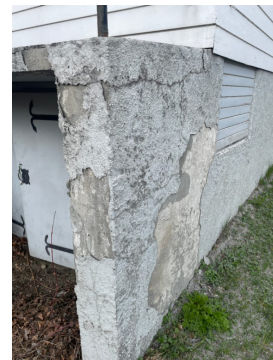
Sprekk i betong og skader i puss

- Det må foretas lokal utbedring.

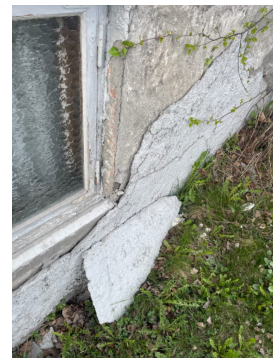
Skadet puss

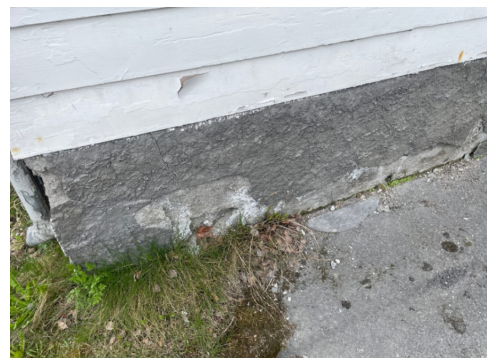
Sprekk i mur

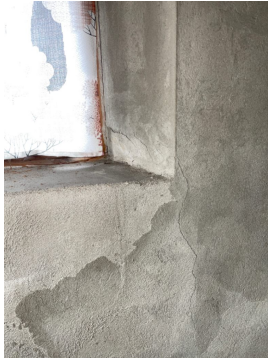
Sprekk i mur

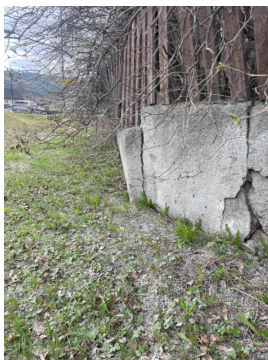
Synlige skader og setninger i støttemur.

- Dersom tiltaket ikke utføres er det fare for videre skadeutvikling.
- Lokal utbedring må utføres.
- Påviste skader må utbedres.
