Tilstandsrapport

Enebolig

Klevemonen 9, 4484 ØYESTRANDA

Befaringsdato: 21.11.2024

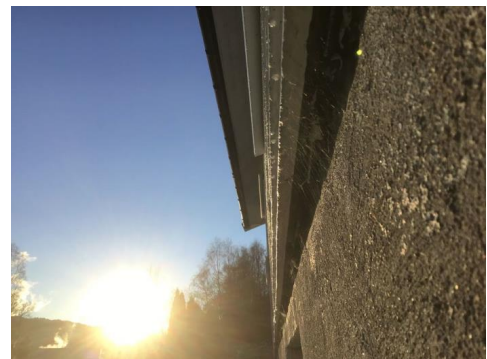
Begrenset lufting bak kledning

Normalt vedlikehold må beregnes med enkelte utskiftninger på noe sikt på grunn av normal slitasje og elde.
Lufting bak kledning bør forbedres.

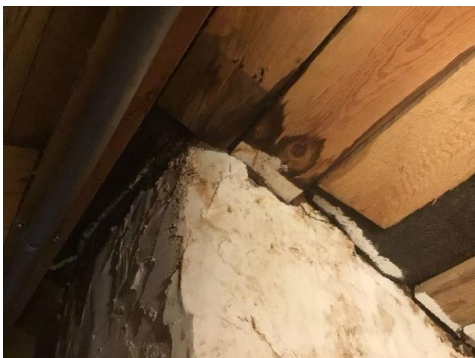
Eldre fuktmerker ved pipe

Lufting/ventilering bør forbedres med etablering av luftespalte nedkant tak, som vil forbedre luftsirkulasjonen av kaldt loft betraktelig.

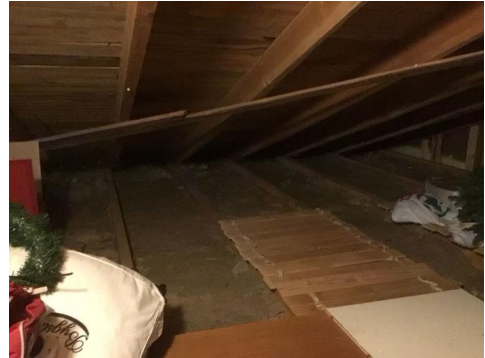
Mangler luftespalte i nedkant

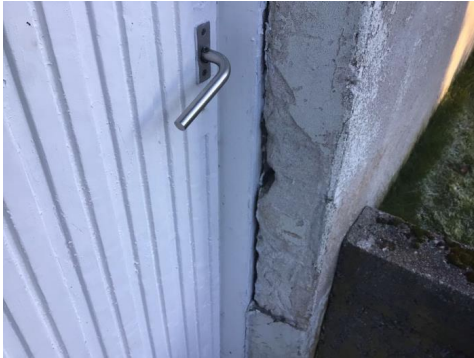
- Karmene i dører er værslitte utvendig og det er sprekker i trevirket.

Det er utettheter lang kjellerdør, kjellerdør har fuktskader i nedkant

Utettheter langs kjellerdør

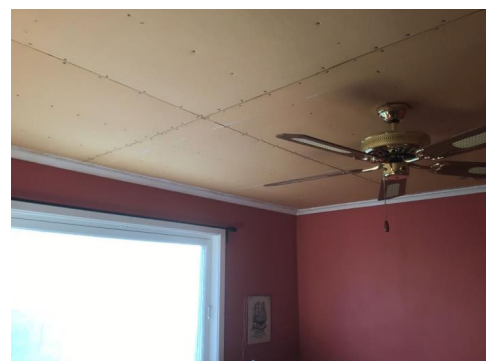
Ubehandlete plater i stue tak

- Overflater må utbedres eller skiftes.

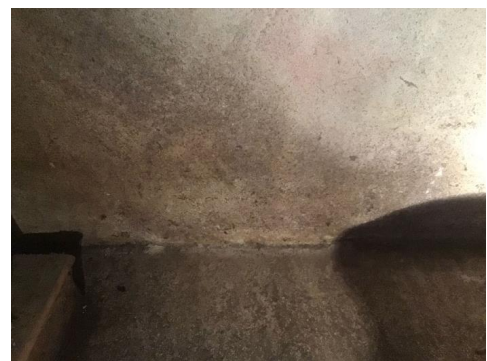
Noe mindre fuktvandring ble registrert ved søk i nedre del av grunnmur og direkte på støpte gulv med en fuktighetsindikator. Dette har sammenheng med at det ikke ble brukt fuktsperrer (plast) under gulv støpen og fundamenter i denne byggeperioden som gjør at det alltid vil kunne bli noe oppsug av jordfuktighet.

Noe saltutslag og fuktmerker

Fungerer med dette avviket ved dagens bruk som en grovkjeller. Det er viktig at ikke mer av grunnmur blir foret ut og lukket inne før årsaken til noe fuktighet er blitt utbedret.

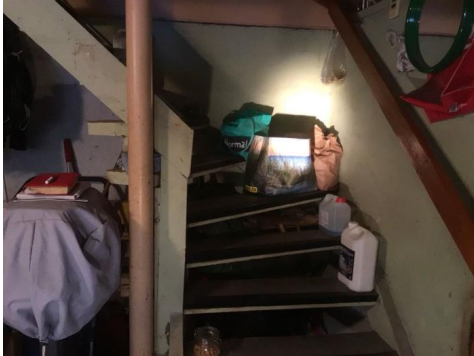
Mangler rekkverk

- Rekkverk må monteres for å lukke avviket.

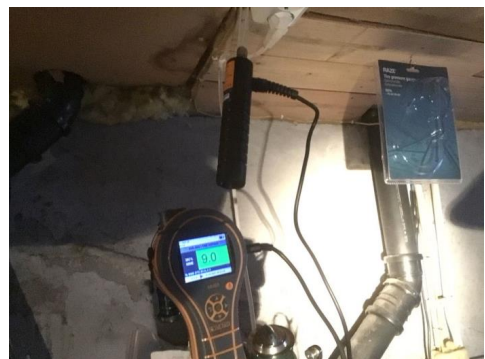
Fukt måling utført i tak under sluk
Ikke påvist unormale fuktverdier på kontrollert område. 9 vektprosent

Fukt måling i himling under sluk

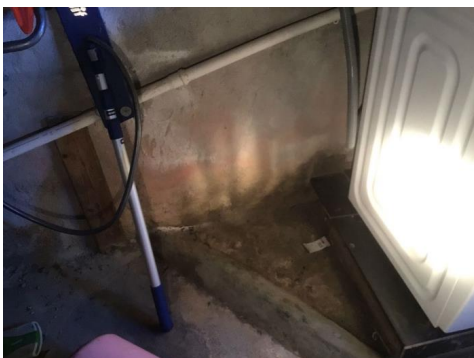
Hulltaking er ikke foretatt da det ikke er fysisk mulig pga tilliggende konstruksjoner. På vaskerom er det gulvet som er ansett som våtsone. Rommet har synlig fuktsikring på vegger og gulf. Det er utført fukt søk med fuktindikator med påvise unormale forhold i gulf og langs vegger.

- Ved andre fuktundersøkelser enn hulltaking, er det påvist indikasjoner på fuktskader.

Fukt langs vegger

- Det må foretas tiltak for å lukke avviket.

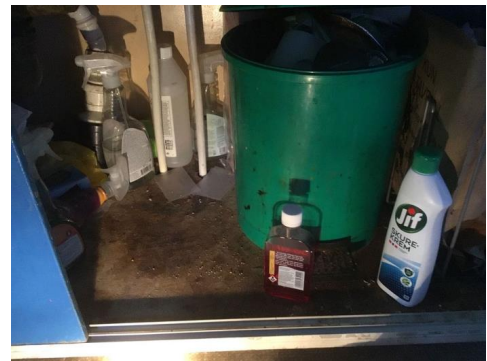
- Det er påvist skader på overflater/kjøkkeninnredning utover normal slitasjegrad.
- Det er påvist fuktskjolder/svelling i bunnplate i benkeskap.

Fukt merker i bunn kjøkkenskap

- Det må foretas lokal utbedring.
- Det må påregnes lokal utbedring/utskiftning.

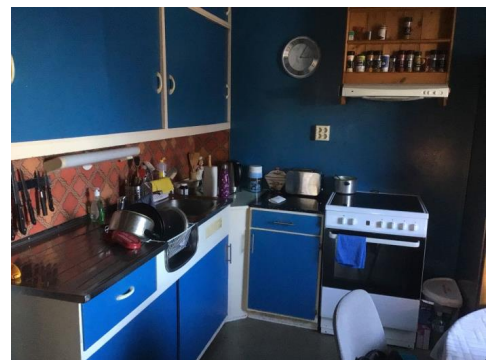
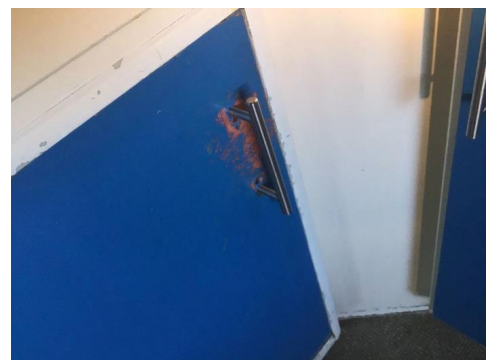
Slitasjemerker

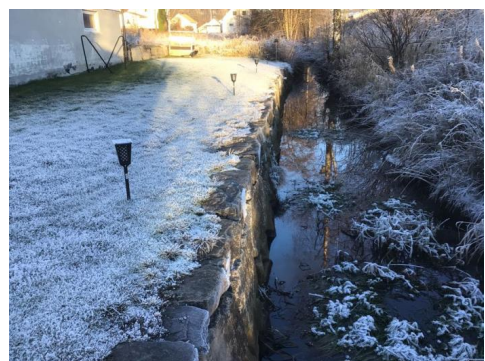
Natursteinsmur langs bekk

- Rekkverk/annen sikring på forstøtningsmur må settes opp/utbedres.
