Klevemonen 9, 4484 ØYESTRANDA

**Øyesletta - Enebolig over to plan.  
Nytt tak i 2015 og nytt uteområdet!**

Befaringsdato: 21.11.2024    Rapportdato: 26.11.2024    Oppdragsnr.: 20755-1199    Referansenummer: VQ1169

Autorisert foretak: KE Takst AS

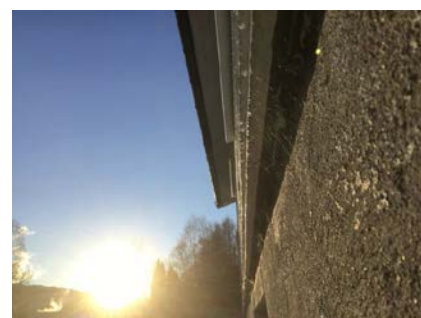
Normalt vedlikehold må beregnes med enkelte utskiftninger på noe sikt på grunn av normal slitasje og elde. Lufting bak kledning bør forbedres.

Begrenset lufting bak kledning

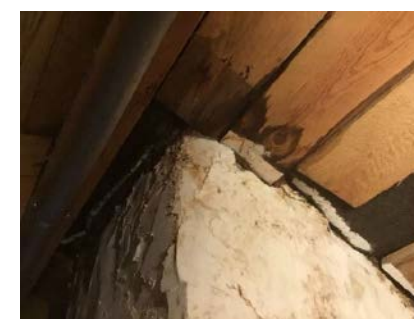
Eldre fuktmerker ved pipe

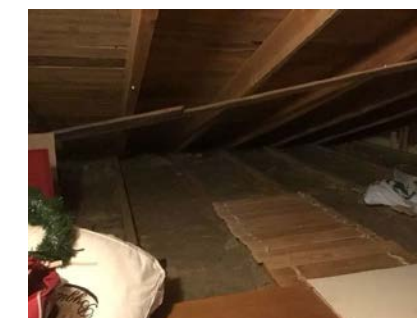
Takkonstruksjon/Loft:  
Vurdering av avvik:  
• Det er avvik:  
Det er begrenset/dårlig ventilering av takkonstruksjonen med kun ventiler i gavler, tett i nedkant tak  
Konsekvens/tiltak. • Tiltak:  
Lufting/ventilering bør forbedres med etablering av luftespalte nedkant tak, som vil forbedre luftsirkulasjonen av kalt loft betraktelig.

Mangler luftespalte i nedkant

Lufting/ventilering bør forbedres med etablering av luftespalte nedkant tak, som vil forbedre luftsirkulasjonen av kaldt loft betraktelig.

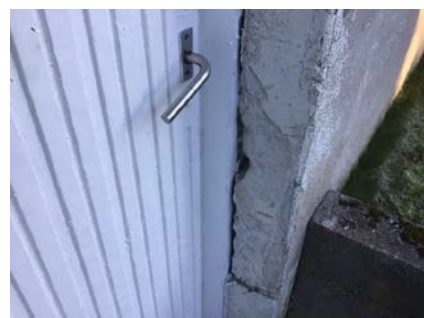
• Karmene i dører er værslitte utvendig og det er sprekker i trevirket. Det er utettheter lang kjellerdør, kjellerdør har fuktskader i nedkant.

Utettheter langs kjellerdør

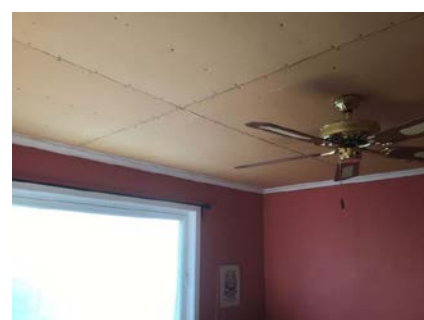
Ubehandlete plater i stue tak

- Overflater må utbedres eller skiftes.

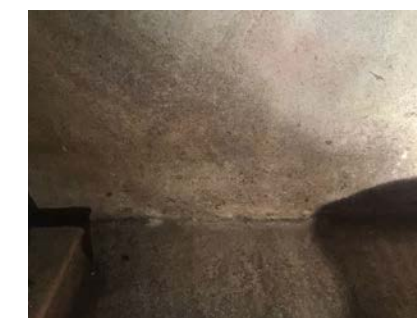
Noe mindre fuktvandring ble registrert ved søk i nedre del av grunnmur og direkte på støpte gulv med en fuktighetsindikator. Dette har sammenheng med at det ikke ble brukt fuktsperre (plast) under gulv støpen og fundamenter i dennebyggeperioden som gjør at det alltid vil kunne bli noe oppsug av jordfuktighet.

Fungerer med dette avviket ved dagens bruk som en grovkjeller. Det er viktig at ikke mer av grunnmur blir foret ut og lukket inne før årsaken til noe fuktighet er blitt utbedret.

Noe saltutslag og fuktmerker

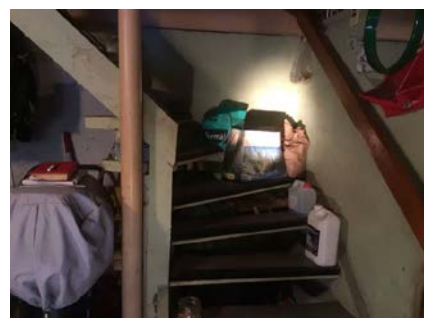
Innvendige trapper:  
Vurdering av avvik:  
• Det er ikke montert rekkverk.  
Konsekvens/tiltak  
• Rekkverk må monteres for å lukke avviket.  
Kostnadsestimat: 10 000 - 50 000.

Mangler rekkverk

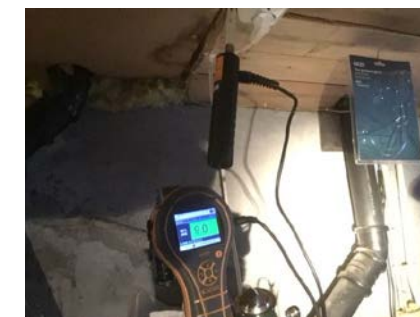
Fukt måling utført i tak under sluk  
Ikke påvist unormale fuktverdier på kontrollert område. 9 vektprosent

Fukt måling i himling under sluk

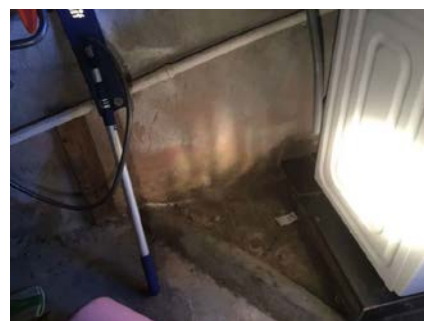
Våtrom > Kjeller > Vaskekjeller / Bod > Tilliggende konstruksjoner våtrom:  
Vurdering av avvik:  
• Ved andre fuktundersøkelser enn hulltaking, er det påvist indikasjoner på fuktskader.  
Konsekvens/tiltak  
• Det må foretas tiltak for å lukke avviket.  
Kostnadsestimat: Ingen umiddelbar kostnad

Fukt langs vegger

- Det må foretas tiltak for å lukke avviket.

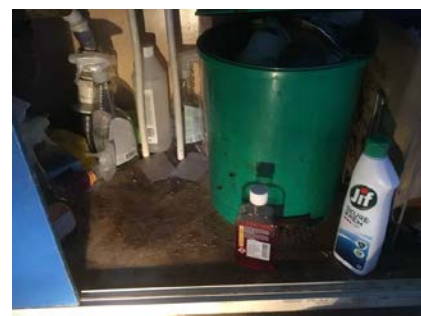
- Det er påvist skader på overflater/kjøkkeninnredning utover normal slitasjegrad.
- Det er påvist fuktskjolder/svelling i bunnplate i benkeskap. Konsekvens/tiltak:
- Det må foretas lokal utbedring.
- Det må påregnes lokal utbedring/utskiftning.

Fukt merker i bunn kjøkkenskap

- Det må foretas lokal utbedring.
- Det må påregnes lokal utbedring/utskiftning.

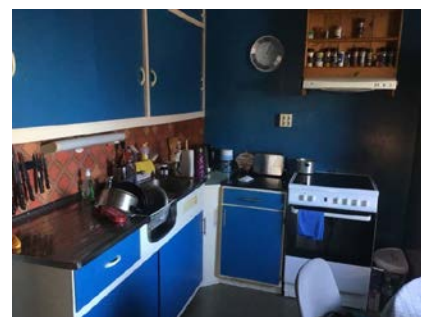
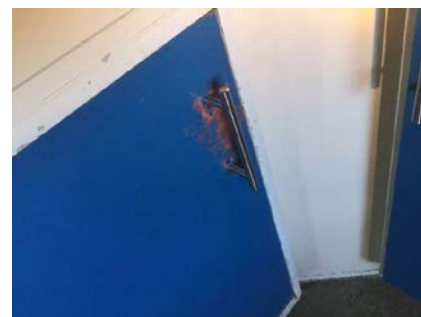
Slitasjemerker

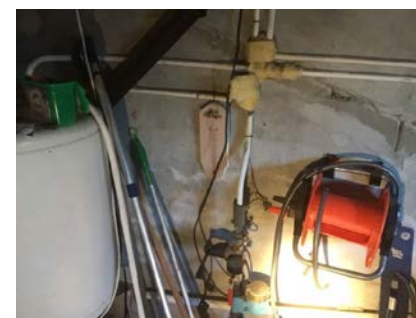
Innvendig vannmåler med stoppekran ved varmtvannstank

- Det er ikke behov for utbedringstiltak siden anlegget fungerer i dag, men ut ifra alder kan skader plutselig oppstå på eldre anlegg.

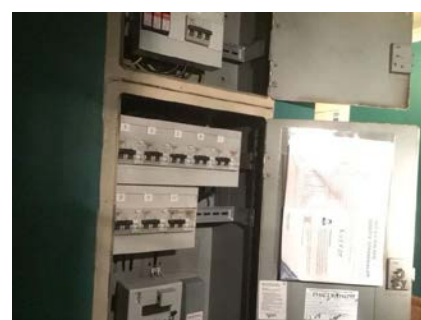
Sikringsskapet plassert i gang
