# Tilstandsrapport

📍 Ragnhild Schibbyes vei 20, 0968 OSLO

# gnr. 99, bnr. 107

# Andelsnummer 225

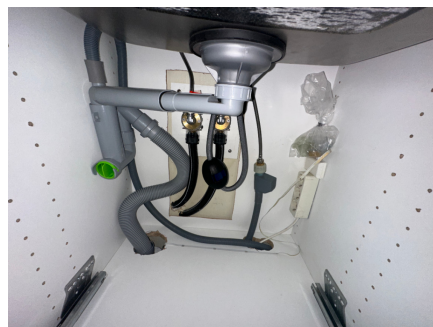
Røropplegg i kjøkkenbenk med Waterguard
