# Tilstandsrapport

Fritidsbolig

Kringlevannsveien 9 , 3175 RAMNES

Befaringsdato: 08.04.2026

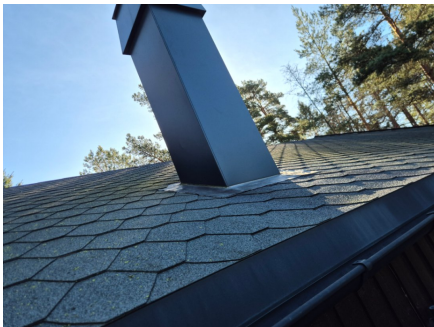
Mangler stigetrinn.

Stigetrinn og evt. plattform for feier bør monteres for å sikre trygg og forskriftsmessig adkomst til pipen, slik at feiing og tilsyn kan utføres uten fare for personskade eller manglende vedlikehold.

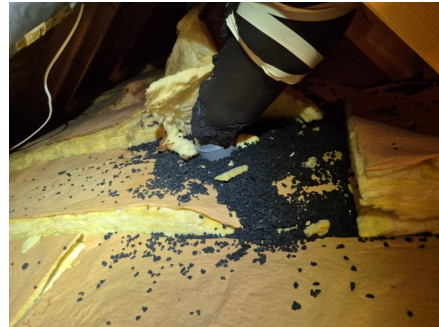
Det er registrert aktivitet av mus i isolasjon på loft. Isolasjon rundt rør er stedvis skadet/gnagd bort.

Isolasjon er skadet/gnagd bort.

Aktivitet fra mus eller andre gnagere kan over tid føre til skade på isolasjon, elektriske installasjoner eller trekonstruksjoner.

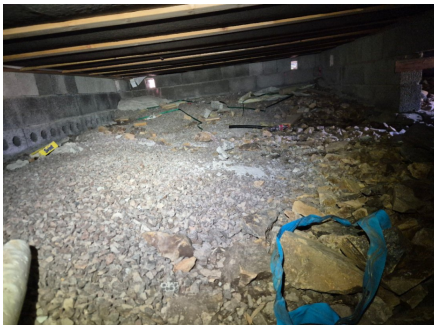
- Det er manglende fuktsperre på bakken.

Mangler fuktsperre mot grunn.

Manglende fuktsperre kan gi økt fuktbelastning i krypkjeller med risiko for fuktpåvirkning på konstruksjoner. Det anbefales å etablere plast på grunnen for å redusere fuktavgivelse fra bakken.

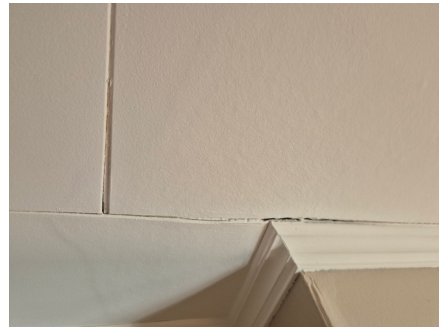
Det er registrert stedvise skjæremerker og noe slitasje i benkeplaten. Takessplate inntil ventilasjonskanal er fuktskadet.

Fuktskadet takessplate.

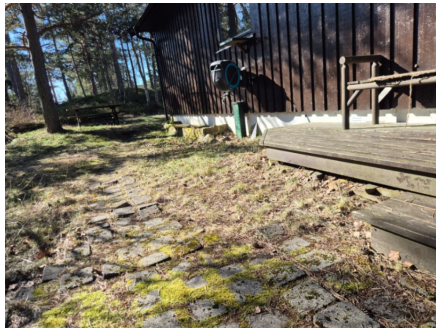
Uten tilstrekkelig fall bort fra grunnmur kan vann samle seg nær grunnmuren og føre til fuktinntrengning.

Tilnærmet flatt terreng

Det anbefales å arrondere terrenget rundt bygningen slik at det etableres fall fra bygget eller alternative tiltak.

Ideelt bør det være fall på 1:50 på 3 meter ut fra bygning.
